KONSERVATORSKI NAČRT

Mapa 03:
Konservatorsko-restavratorski projekt

Ime enote:
Novo mesto - Narodni dom

EID - enotna identifikacija dediščine:
EŠD 8581

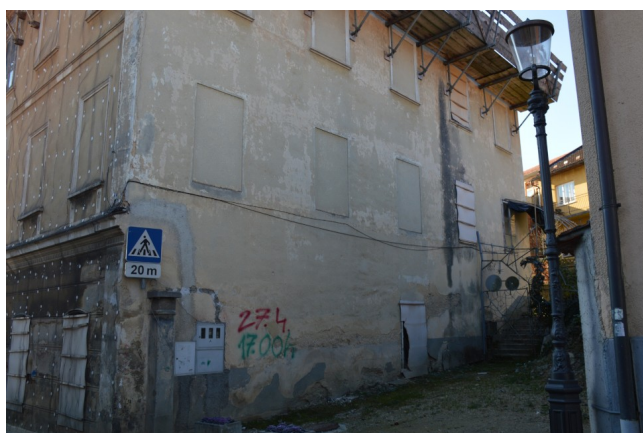
Fasadni plašč je poškodovan predvsem v spodnjem pasu so vidni sledovi prekomernega navlaževanja zaradi kapilarnega dviga vlage v zidove in omete, dodatno še zaradi bližine cestišča in odboja dežja od cestišča, v zimskem času soljenja in pluženja snega. Na severni fasadi je nekaj cementnih plomb in zgornja plast ometa odstopa od spodnje. V zgornjih delih fasad fini omet odstopa od grobega in odpada (predvsem vidno na severni fasadi).

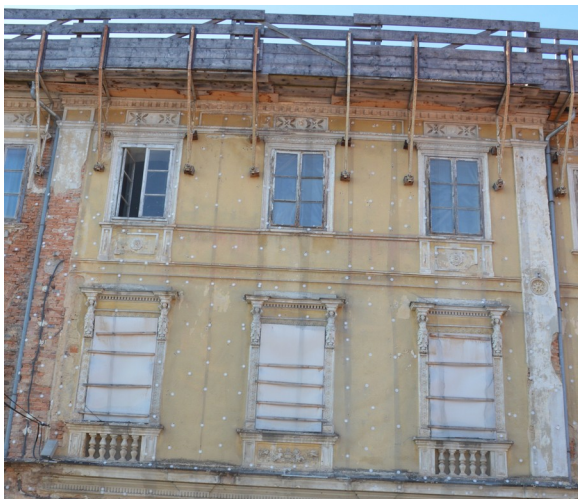
Fasadni ometi na čelni fasadi na več mestih odstopajo in odpadajo od opečne podlage, v liniji odtočne cevi iz strehe (streha je bila obnovljena 2018 in tudi odtočna cev je bila zamenjana). Vidni so opečni zidaki in malta med njimi, ki so zmrzlinso močni poškodovani. Zaradi nevarnosti poškodb mimoidočih pri padcu večjih kosov ometa, je bila na čelni fasadi že montirana kovinska mrežica, pod napuščem pa lovilni oder.

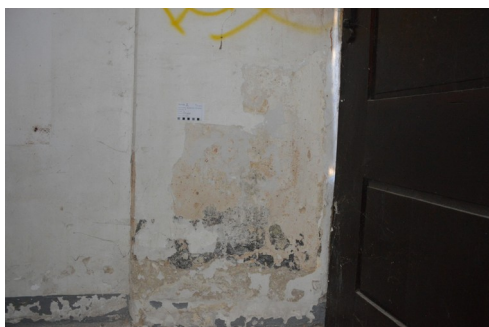
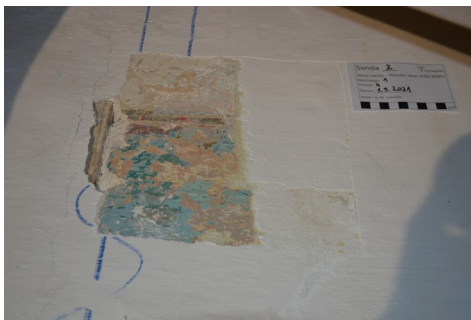
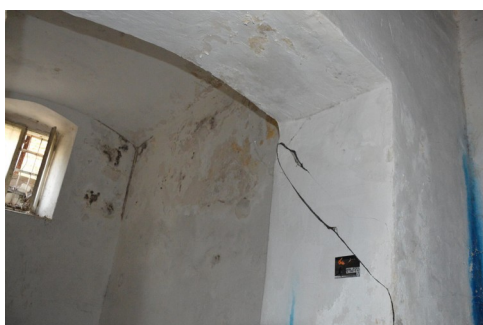
Na apnenih ometih so apneni opleski v večih tanjših barvnih nanosih, ki se zaradi neprimernih klimatskih pogojev luščijo in so razslojeni, predvsem v pritličju.

Slika: Barvne plasti v pritličju se luščijo, predvsem do višine 1,5 m. Primeri slik: Slika - hodnik (4) za vhodnimi vrati; Slika - severni križni prostori (4) in Slika: na severni zunanji steni – primer slika SZ kot hodnik (1)).

V kletnih in pritličju zaradi vlage prizadete omete zamenjati s sanirnimi ometi na osnovi pucolanov in hidravličnega apna, nato v celoti, v vseh prostorih, na tanko preplastiti in zaribati s fino granuliranim ometom iz hidravličnega apna. Pri sanaciji je dovoljeno uporabljati le malte na osnovi gašenega ali hidravličnega apna, paropropustne apnene beleže ter injekcijske mase in sanirne omete na osnovi pucolanov oz. hidravličnega apna. Uporaba z vodotopnimi solmi obremenjenega in higroskopičnega portland cementa ni dovoljena.

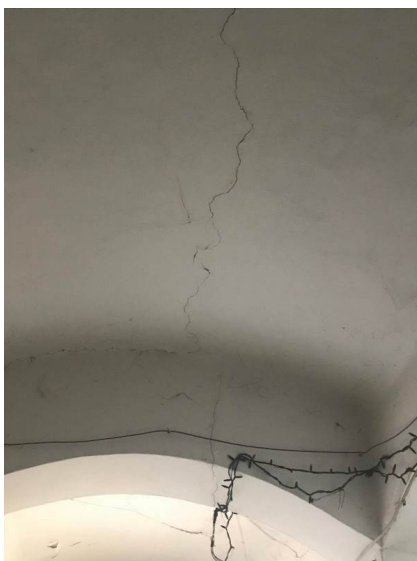
Na obokanem stropu hodnika (1.2) so vidne razpoke v vzdolžni smeri, v sredini razpona. Oboki imajo z zgornje strani peščeno nasutje. Nasutje je tudi na podstrehi.

Slika: Razpoke na stropu hodnika (1.2).

Oboke je potrebno z zgornje strani očistiti peščenega nasutja, ki se ga v nadaljevanju nadomesti z lahkim betonom. Obočno konstrukcijo se injektira z

injekcijsko maso na osnovi pucolanov ali hidravličnega apna in pred vgradnjo lahkega betona preplasti z ometom iz hidravličnega apna.

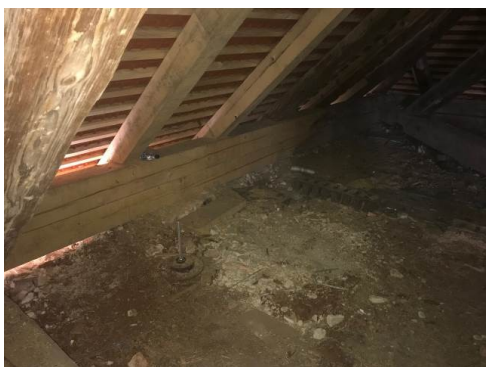
Slika: Nasutje na podstrehi.

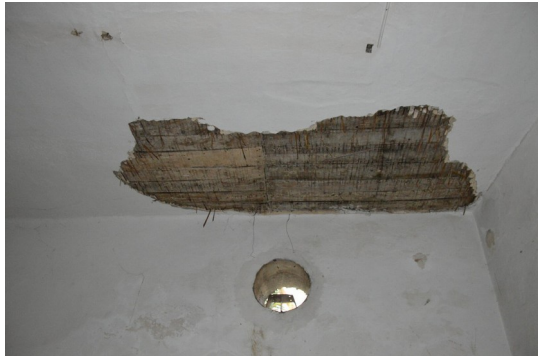
Del ometa je odpadel na lesenem stropu s trstiko v prostoru (3) v pritličju, v SZ kotu. V tem prostoru je predhodno sondiranje razkrilo v JZ kotu stensko poslikavo (glej poslikave).

Slika: Prostor (3) pritličje. Prostor je predviden za odstranitev.

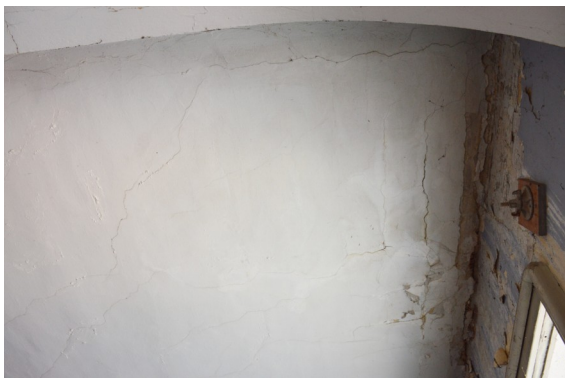
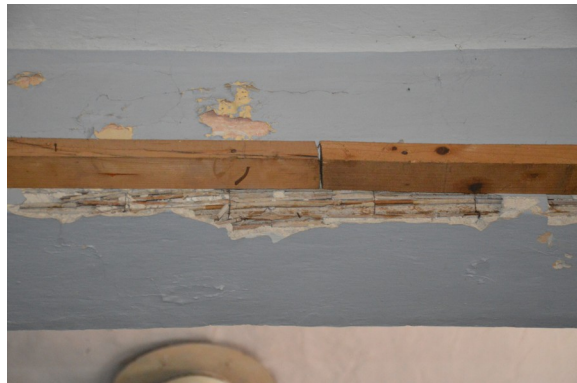
Prav tako so vidne razpoke na lesenem stropu s trstiko v Veliki dvorani, prostor (2.1), predvsem v JV in SV kotu, ki so najverjetneje posledica zamakanja strehe v preteklosti. Prav tako je odpadel omet s spodnje strani konstrukcije lesenega balkona, kjer je vidna trstika (1.1).

Stropi v solidnem stanju in jih je mogoče ohraniti.

Vse obstoječe omete na stropih z nosilcem (trstika, letve) se ohrani in restavrira. Razpokane omete se mikroinjektira. Zdari požarne varnosti se na strope s spodnje strani namesti sekundarno suhomontažno stropno konstrukcijo iz heraklit plošč, ki dovoljujejo nanos ometa iz hidravličnega apna z obvezno izvedbo kontrolirane razpoke v stiku s stenami, ker je potrebno zagotoviti enotno finalno obdelavo sten ter stropnih in obočnih konstrukcij. V primeru potrebe po vgradnji novih stropnih konstrukcij, morajo biti ti obvezno leseni in sovprežni. Vgradnja armiranobetonskih stropov (AB plošč) ni dovoljena.

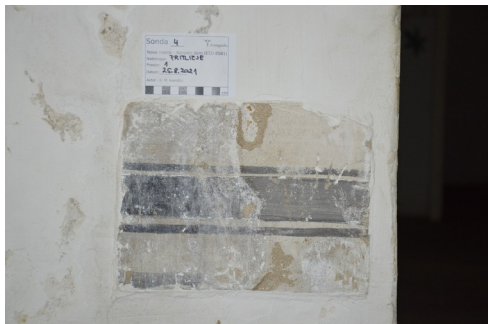
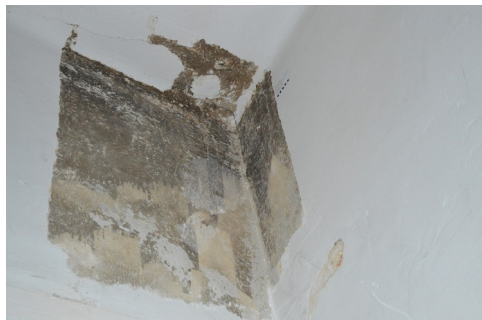
Slika: sonda (S 4) stena JZ vogal prostor 1, ki je novojsko nad ostalimi opleski in ometi v tem prostoru in ne soglaša z ostalimi sondami v prostoru. Ter sonda (S 11) JZ kot prostor 2 z vidno rjavo poslikavo z motivom obrambnih stolpov in trdnjav v grizaj tehniki.

V primeru rjave poslikave z motivom obrambnih stolpov in trdnjav v grizaj tehniki, v JZ kotu prostora 2, ki je predviden za odstranitev je potrebno pred gradbenimi posegi poslikavo v celotnem obsegu arhivsko dokumentirati.

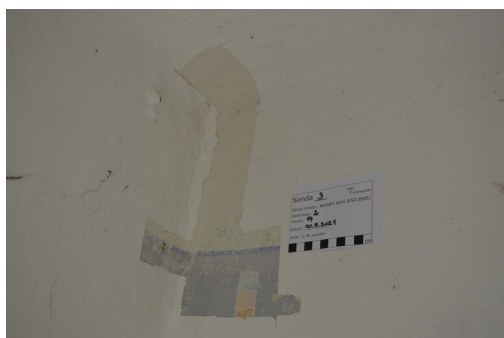
Slika: sonda (S 48) in (S 51) obe stena strop v obeh malih dvoranah na južni strani (prostor 14 in 15). Sonde kažeta na morebitno prisotnost poslikave.

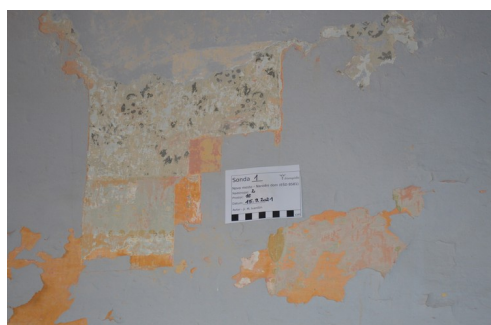
Slika: sonda (S 52) na steni pod balkonsko / galerijsko konstrukcijo. Na apnenem ometu je viden vzorec šablonske poslikave v sivi barvi z rjavim vzorcem (južni del prostora 16 - Velike dvorane).

V primeru Velike dvorane (prostor 16), kjer je sondiranje nakazalo prisotnost šablonske poslikave in bogatejših barvnih pasov na stropu s spodnje strani balkonske / galerijske konstrukcije, se predlaga ohranitev poslikav.

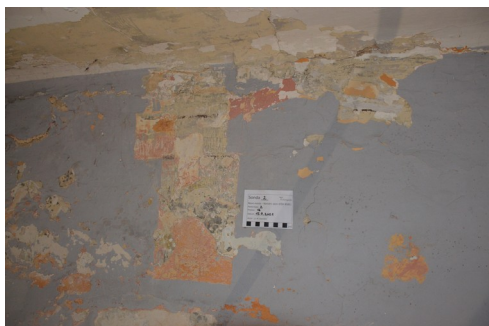
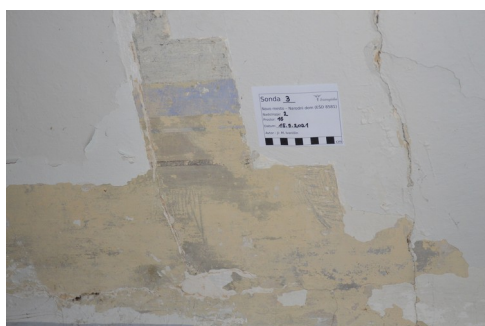
Slika: sonda (S 53) stena strop in (S 54) strop s spodnje strani balkonske / galerijske konstrukcije. Sonde kažeta na prisotnost poslikave (južni del prostora 16 - Velike dvorane).

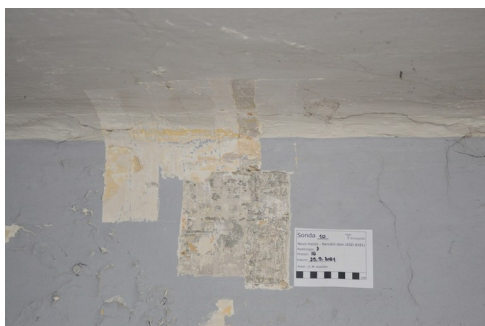
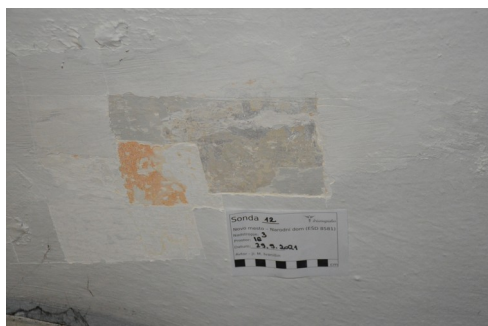
Slika: sonda (S 61) stena strop in (S 63) strop prostora 16 - Velike dvorane. Sondi kažeta na morebitno prisotnost poslikave.

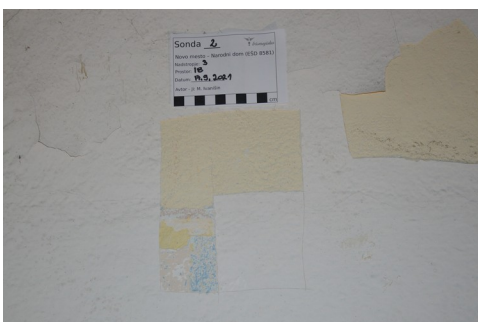
Slika: sonda (S 67) stena prostor 18 in sonda (S 69) cokol prostor 19. Sondi kažeta na morebitno prisotnost poslikave.

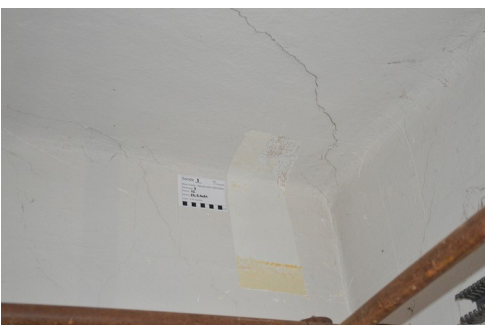
Slika: sonda (S 78) stena prostor 22. Sonda kaže na morebitno prisotnost poslikave.

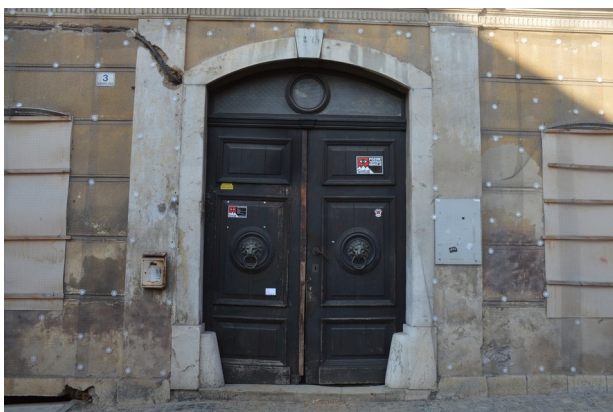
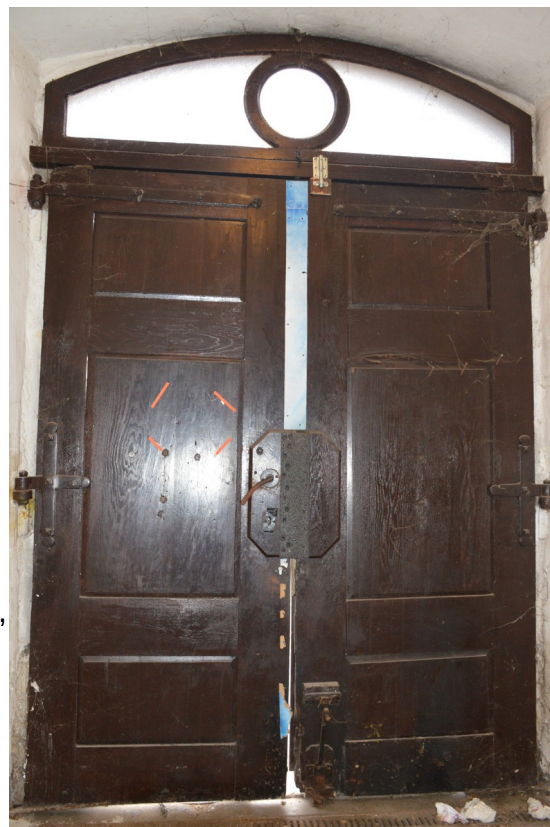
a1) Dvokrilna vhodna vrata

Dvokrilna lesna masovna vhodna vrata, profilirana z lazurnim rjavim premazom z nadsvetlobo z vztavljenim krogom. Vratini krili sta delnjeni na tri polja. V sredinskem polju je okrogel relief z rastlinskim vzorčkom in bronasto levjo glavo s tolkalom. Vrata so v slabem stanju. Imajo reže in visijo.

- dokumentacija stanja,
- demontaža vatnih kril,
- transport v restavratorski atelje (po potrebi),
- mehanska in kemična odstranitev nečistoč,
- mehanska in kemična odstranitev stare lazure,
- sanacija okovja ali ustrezno nadomestno okovje (po potrebi),
- kitanje poškodb,
- insekticidna in fungicidna zaščita lesa (po potrebi),
- brušenje,
- luženje oz. izenačevanje (po potrebi),
- podboj se restavrira na mestu,
- barvni premaz na osnovi naravnih olj – rjave barve,
- končni premaz za les na osnovi naravnih olj z vgrajeno UV zaščito.

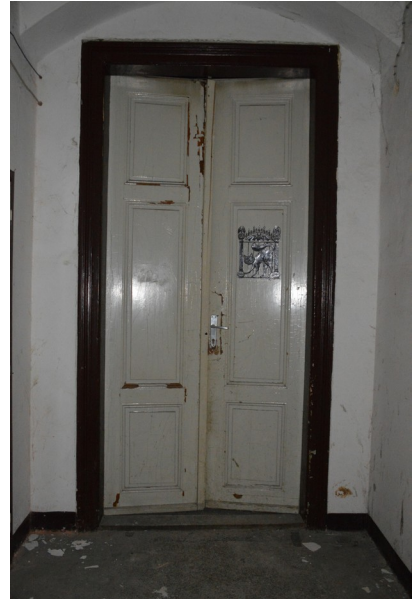
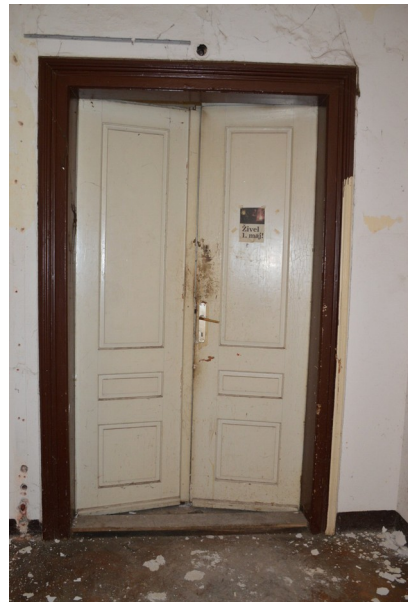
a4) Dvokrilna notranja vrata

Dvokrilna notranja vrata so dotrajana in jih je potrebno v celoti zamenjati z novimi. Imeti morajo leseno oblogo s kasetiranimi polnili tudi v primeru požarnih vrat, dovoljena pa je vgradnja novih požarnih vrat iz kaljenega stekla na hodnikih v območjih morebitnih prehodov med požarnimi sektorji. Mizarski detajli novih vrat morajo biti potrjeni s strani ZVKDS.

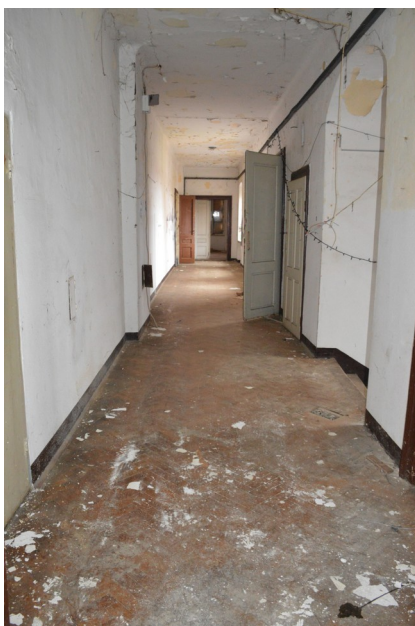
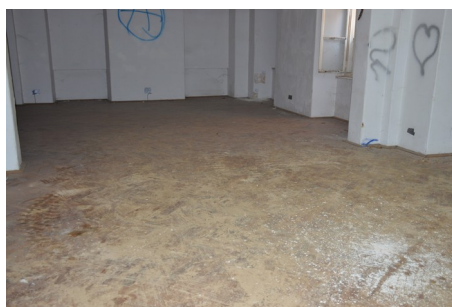
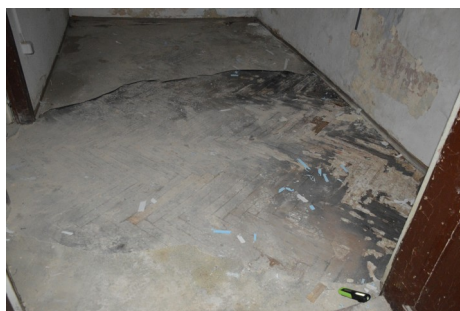
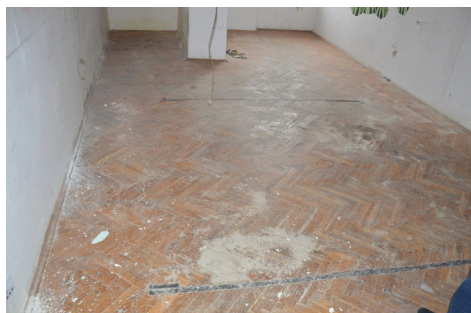
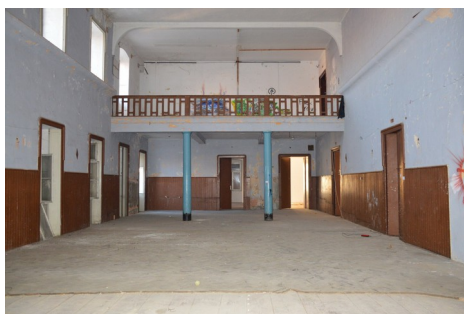
d) Parket

Parket je zaradi nevezdrževanja in navlaženja v slabem stanju. Predlagamo, da se parket poskusi ohraniti in dopolniti oziroma v najslabšem primeru izdelati repliko po vzoru obstoječega.

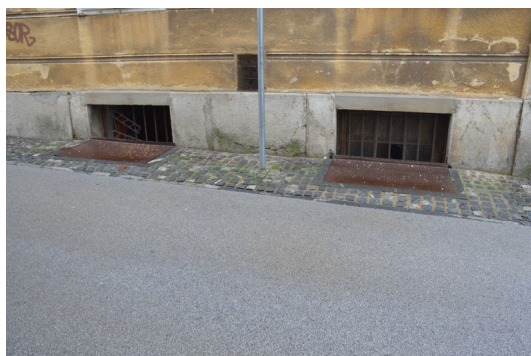
a) Kovinske mreže na kletnih oknih

Kletna okna imajo vgrajene kovinske mreže, ki so površinsko oksidirana. Vidne so poškodbe kot so korozija in luščenje.

- dokumentacija stanja,
- demontaža (če je možno)
- odstranjevanje barvnih plsti in rje s peskanjem (če je možno) ali ročno z žičnato krtačo,
- dodajanje manjkajočih delov,
- protikorozijski premaz,
- nanos voska ali barvnega nanosa (temeljna in zaščitna barva),
- montaža

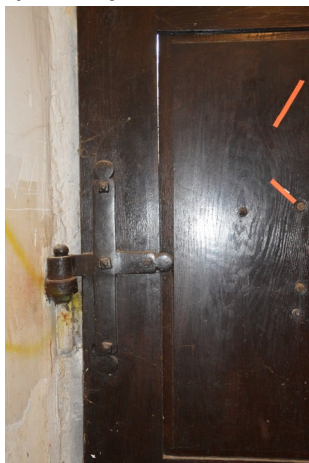
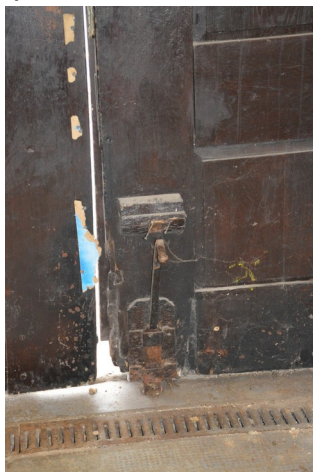
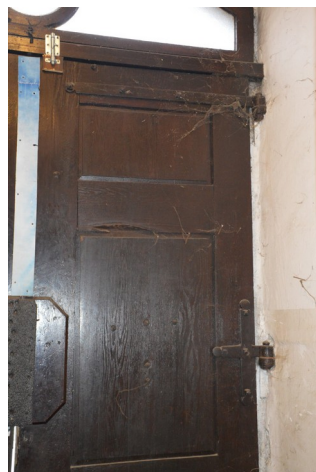
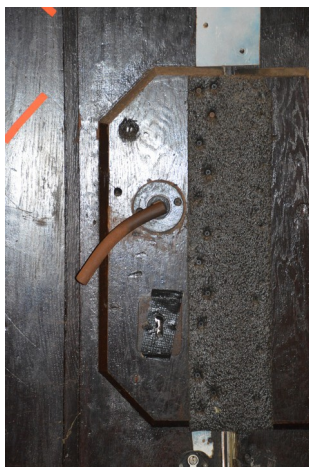
d) Okovje na stavbnem pohištvu

Okovje na stavbnem pohištvu, kovinski deli, tečaji in kljuke so površinsko oksidirani. Vidne so poškodbe kot so korozija luščenje in krivljenje.

- dokumentacija stanja,
- demontaža (če je možno)
- sanacija okovja / ravnaje ali ustrezno nadomestno okovje,
- odstranjevanje rje s peskanjem (če je možno) ali ročno z žičnato krtačo,
- protikorozijski premaz,
- nanos voska ali barvnega nanosa (temeljna in zaščitna barva),
- montaža.
