# KONSERVATORSKI NAČRT

## Mapa 03: Konservatorsko-restavratorski projekt

**Novo mesto – Hiša Glavni trg 2**

**EŠD 8534**

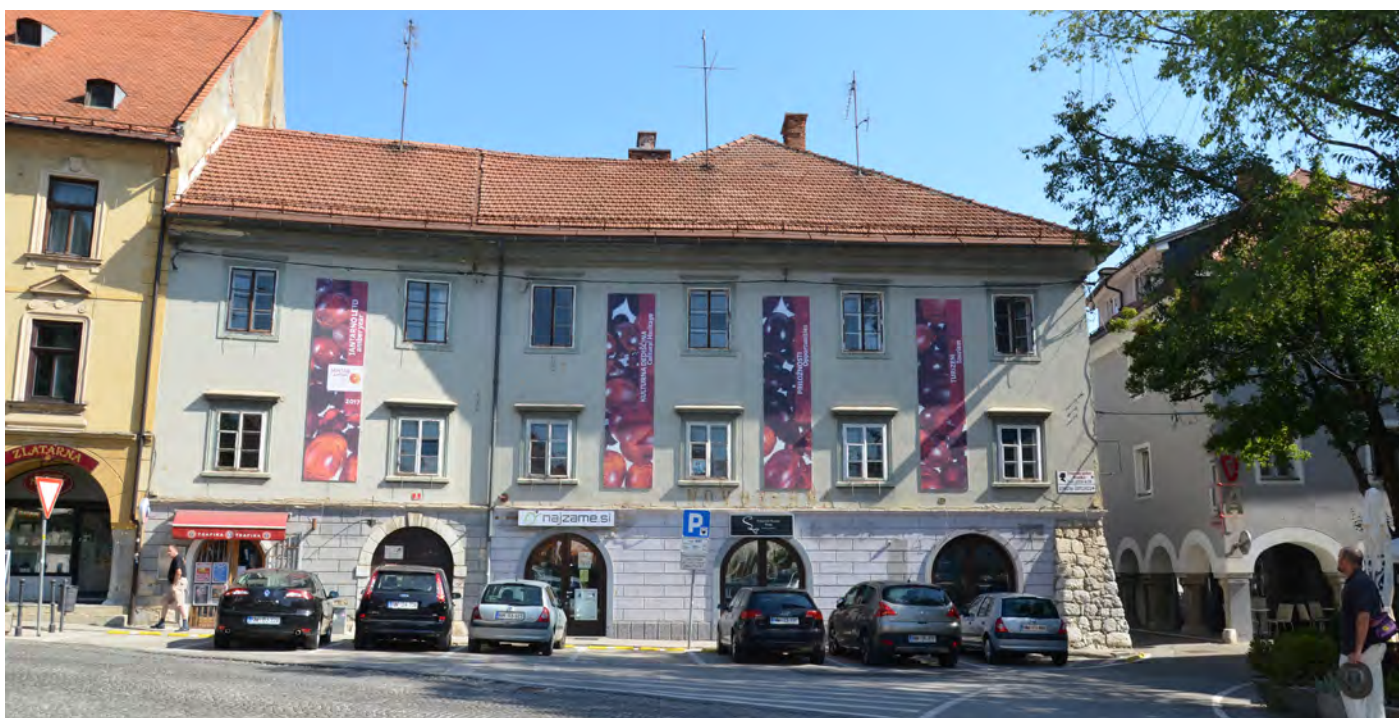
Južna/glavna/trška fasada

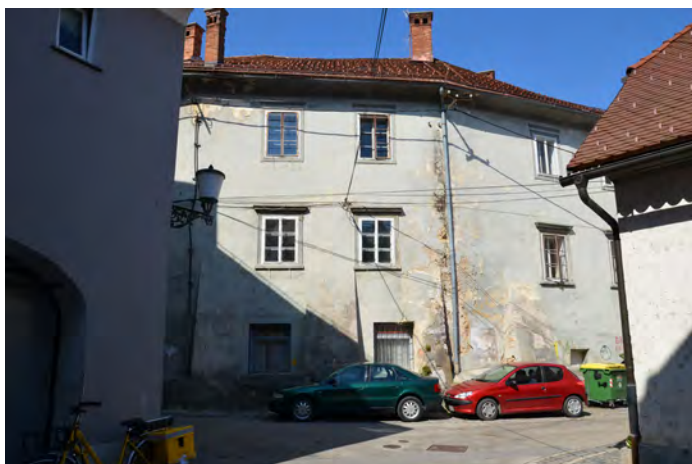
Vzhodna fasada

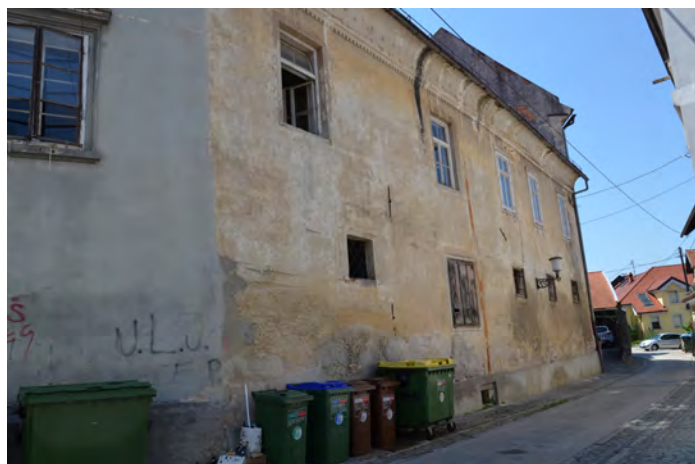
Severna/zadnja fasada

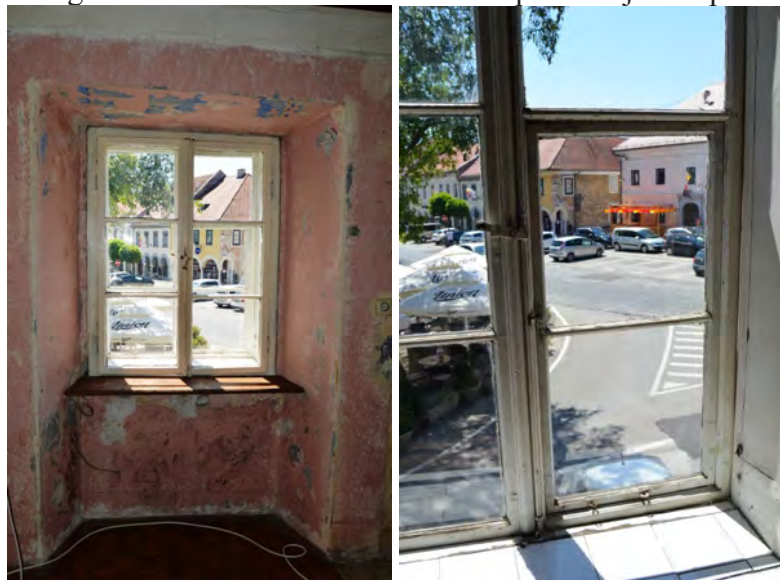
**a1) Dvojno dvokrilno okno**

Najstarejša okna narejena iz macesnovega lesa (*Larix* spp.), ki jih lahko uporabimo kot vzorec za izdelavo replik, se nahajajo v prvem nadstropju s pogledom na glavni trg. Sestavljena so iz notranjega in zunanega okna. Vsako okno ima dve krili razdeljeni na tri enaka polja. Zunanje desno krilo ima za enostavnejše odpiranje/zračenje vgrajeno še manjše okensko krilo (obsega 2/3 okenskega krila). Okna so bila v slonokoščeni barvi. Zelo podoben tip oken je dokaj dobro ohranjen na dvoriščni strani. Najverjetneje so v poletnih mesecij zunanja okenska krila zamenjali s polkni, ki pa žal niso ohranjena.

Poseg: izdelava novih oken iz macesna po obstoječem posnetku, barva oreh.

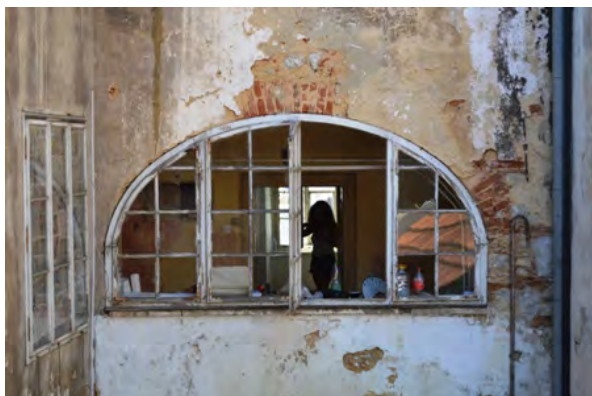
### **a2) Lunetno okno**

Ta tip okna se nahaja v 1. in 2. nadstropju na hodniku, ki je bilo najverjetneje (preden so naredili okno) odprto. Narejeno je iz macesnovega lesa (*Larix* spp.). Sestavljeno iz štirih kril, od katerih sta dve osrednji (posamezno krilo sestavljeno iz osem polj) in dve stranski (posamezno krilo sestavljeno iz sedem polj) v obliki trikotnika z »napihnjeno« zunanjo stranico. Okno glede na okovje in samo izdelavo datira v obdobje konec 19., začetek 20. stoletja.

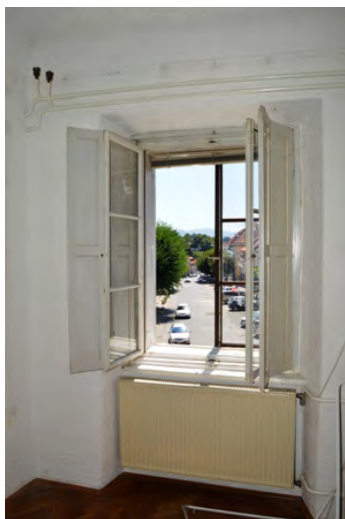
### **a3) Notranja polkna**

Notranja polkna se nahajajo v celotni stavbi le na enem mestu in sicer v drugem nadstropju, na južni strani (pogled na glavni trg). Izdelana so iz smrekovega lesa (*Abies* spp.). Glede na izdelavo in okovje bi jih lahko datirali na konec 19., začetek 20. stoletja.

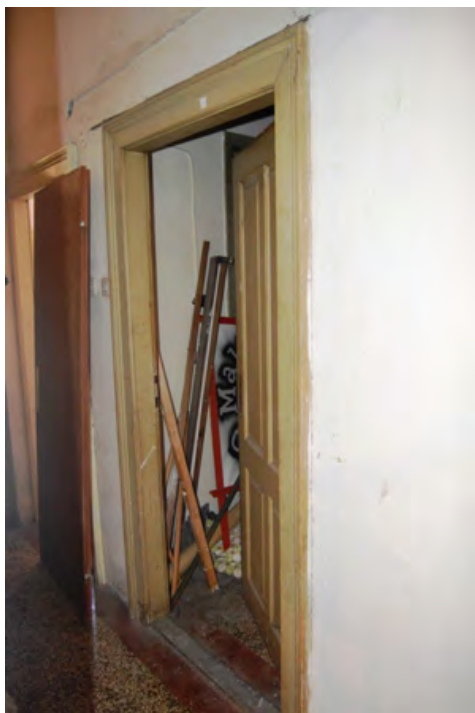
### **b1) Enokrilna vrata**

Enokrilna vrata se nahajajo v prvem in drugem nadstropju, datirajo v obdobje konec 19. začetek, 20. stoletja in predstavljajo vhod v pomožne prostore (razen baročnih v prvem nadstropju). Narejena so iz smrekovega lesa (*Abies* spp.). Vratno krilo je sestavljeno iz štirih polj/vložkov. Spodnji dve sta nižji (visoki cca 50 cm), zgornji sta višji (visoki cca 120 cm). Podboj je na robovih zaključen z okrasjem. Nekatera vrata imajo še nadsvetlobo. Vrata in podboji so narejeni iz smrekovega lesa (*Abies* spp.) in jih je na objektu ohranjenih cca dvajset. Okovje ni ohranjeno, je pa najbrž bilo iz medenine. Vrata in podboji so prebarvana z debelimi sloji oljne barve, v originalu pa so bila v slonokoščeni barvi.

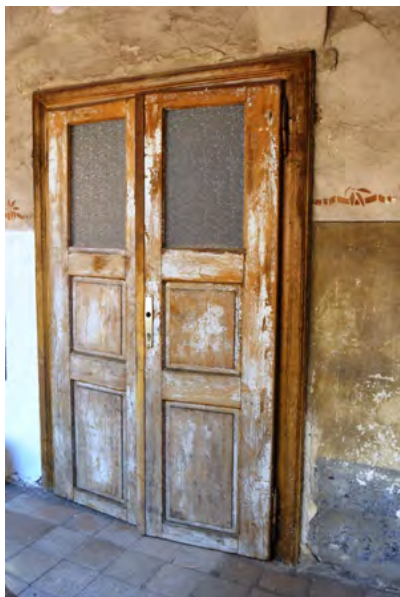
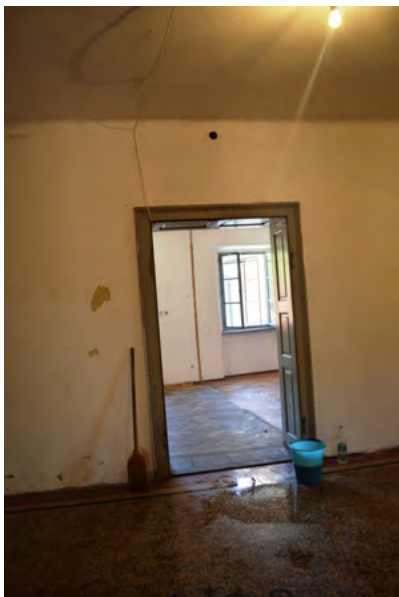
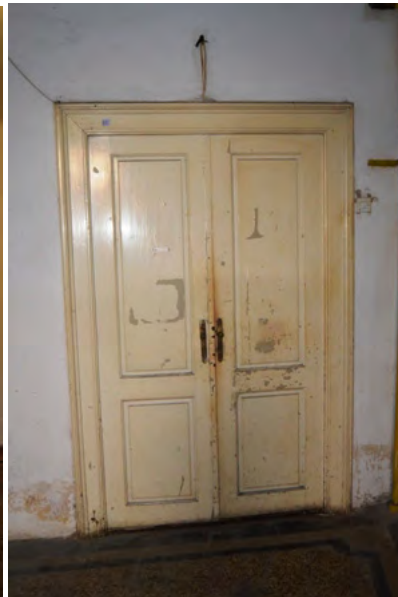
### b2) Dvokrilna vrata

Dvojna dvokrilna vrata se nahajajo v prvem in drugem nadstropju, datirajo v obdobje konec 19., začetek 20. stoletja in predstavljajo vhod v reprezentančne/bivalne prostore. Narejena so iz smrekovega lesa (*Abies* spp.). Vratno krilo in podboj je sestavljeno iz po treh polj/vložkov. Enaki zgornje in spodnje (visoki cca 70 cm) in osrednjega manjšega (visoko cca 40 cm). Ponekod iz dveh polj/vložkov (spodnji visok cca 50 cm, zgornji cca 120 cm). Podboj je na robovih zaključen z okrasjem. Dva para dvokrilnih vrat sta ohranila originalno površinsko obdelavo »flodranja« oz. žiljenja (imitacija poslikave plemenitega lesa). Vrata in podboji so narejeni iz smrekovega lesa (*Abies* spp.) in jih je na objektu ohranjenih cca deset. Okovje ni ohranjeno, je pa najbrž bilo iz medenine. Vrata in podboji so prebarvana z debelimi sloji oljne barve, v originalu pa so bila nekatera v slonokoščeni barvi, nekatera pa žiljena (»flodranje« - imitacija plemenitih vrst lesa).

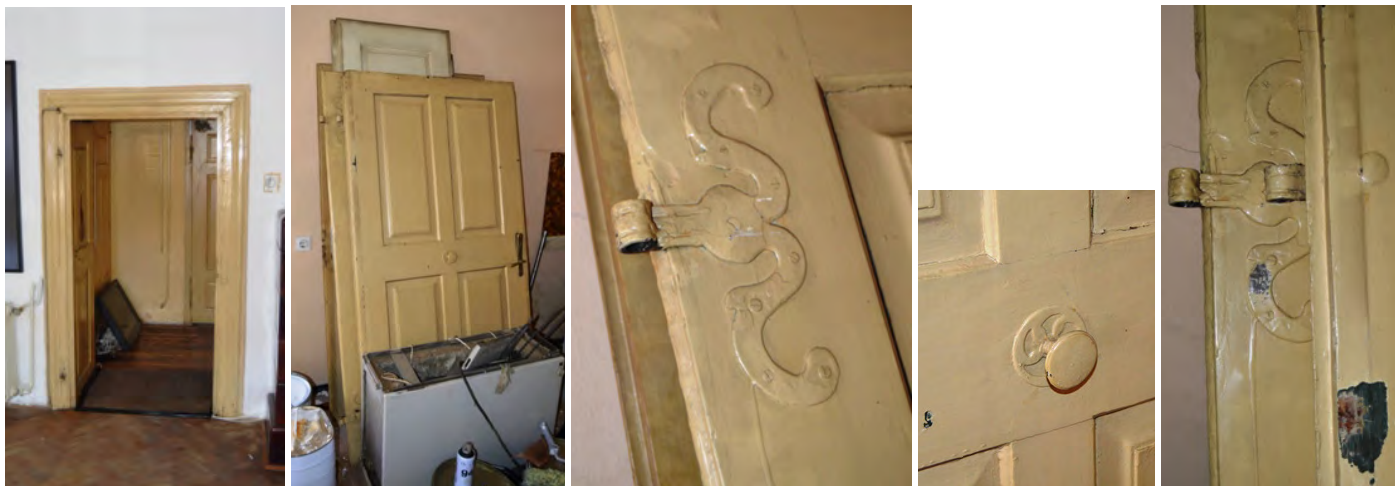
### b3) Baročna vrata

Baročna vrata (18. stoletje) s podboji so ohranjena v šestih primerih, troje v 1. in troje v 2. nadstropju. Nahajajo se na skrajno jugozahodni strani hiše s pogledom na Glavni trg. Narejena so iz macesnovega lesa (*Larix* spp.), svetle višine 184 cm. Vratno krilo je sestavljeno iz štirih enakih polj/vložkov. Podboj je na robovih zaključen z okrasjem, na območju stene pa ima po dve enaki polji/vložka. Okovje je razen kljuk ohranjeno v originalu (baročni šarnirji in bunka na sredini vrat) v 1.n., v 2.n. je okovje že bilo menjano in so vidni stari baročni utori. Vrata in podboji so prebarvana z debelimi sloji oljne barve. V originalu so bila vrata in podboji kremno modre barve. Vrata se ohrani in restavrira.

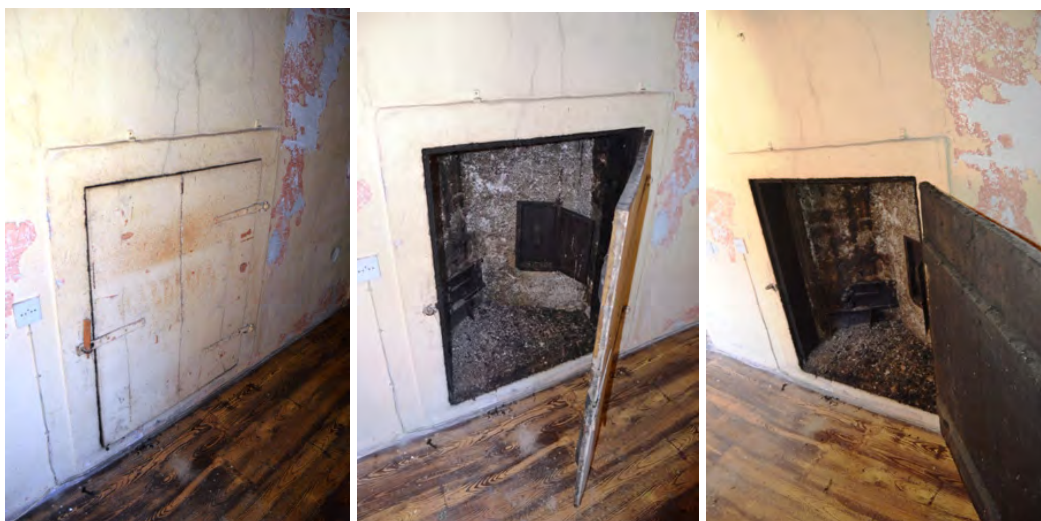
#### b4) Vratca za kurišče

Vratca za kurišče narejena iz lesa so ohranjena le ena in sicer v prvem nadstropju, kjer se nahajajo baročna vrata. Narejena so iz smrekovega lesa (*Abies spp.*). Datacija je nezanesljiva, saj iz lesa in šarnirjev ni moč zagotoviti okvirne letnice oz. obdobja nastanka. Glede na to, kje se nahajajo in da jih obkrožajo vrata iz obdobja baroka, bi jih morda na podlagi teh podatkov lahko umestili v 18. stoletje. Vrata so prebarvana z debelimi sloji oljne barve.

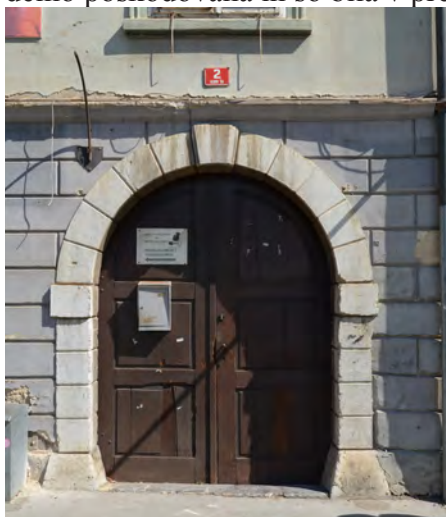
#### b5) Glavna vhodna vrata

Dvokrilna lesena vrata so enostaven mizarski izdelek. Vsako krilo je razdeljeno na tri kasete. Polnila kaset so delno poškodovana in so bila v preteklosti že delno zamenjana.

Poseg: izdelava novih **unikatnih** masivnih lesenih kasetiranih vrat, lahko z nadsvetlobo, po vzoru vrat iz 19. st., finalna obdelava enaka oknom a1).

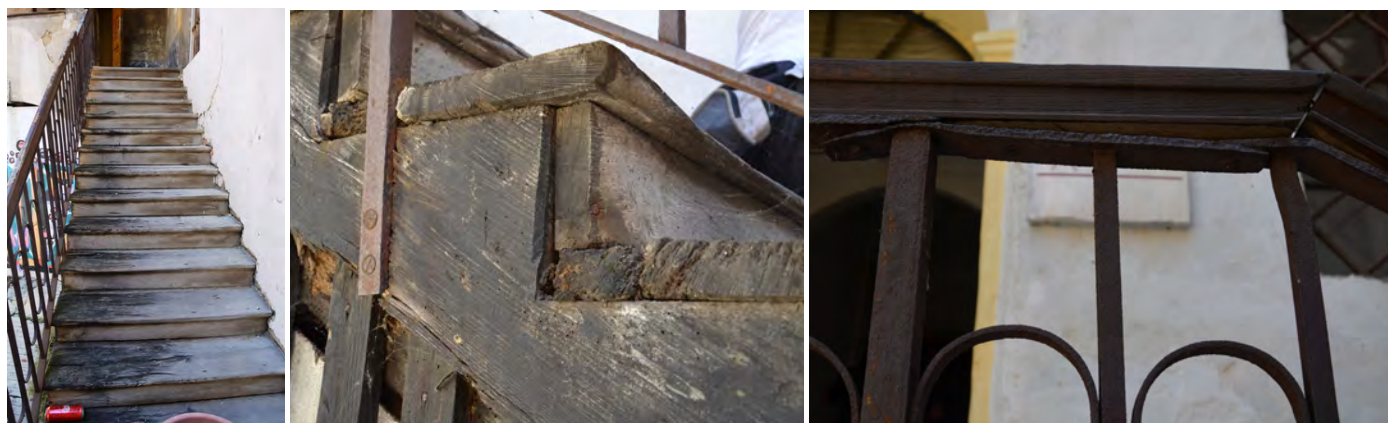
### c) Stopnice in ročaj ograje

Stopnice in ročaj ograje na dvorišču so narejene iz hrastovega lesa (*Quercus* spp.). Ročaj se je ohranil v minimalnem obsegu, stopnice pa so v celoti dokaj dobro ohranjene, kljub temu da niso površinsko »zaščitene« z raznimi lazurami, kot jih poznamo danes. Obdobje nastanka teh stopnic bi ocenili nekje na prelom 19. in 20. stoletja, ko so delali/menjvali tudi ostalo stavbno pohištvo.

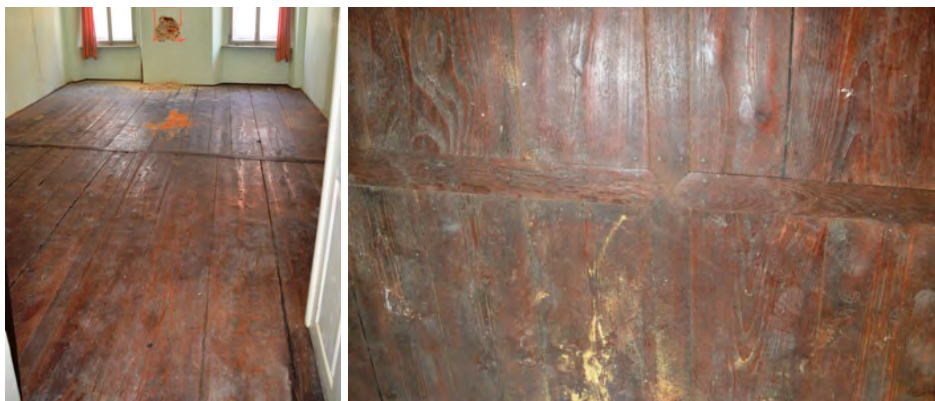
#### d1) Ladijski pod

Ladijski pod se nahaja v dveh sobah v skrajno severo vzhodnem delu hiše. Sestavljen je iz osrednjega križa iz hrastovega lesa (*Quercu* spp.) in štirih kvadrantov, ki so iz macesnovega lesa (*Larix* spp.). Tlak je dokaj dobro ohranjen za svoja leta. Umestili bi ga lahko v prvo polovico 19. stoletja.

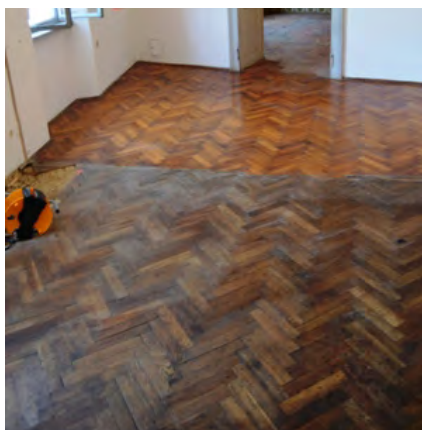
## **d2) Parket**

Parket je ohranjen v več sobah. Je hrastov (*Quercus* spp.), položen v ribjo kost. Položen je bil najverjetneje v prvi polovici 20. stoletja in je zelo dobro ohranjen.

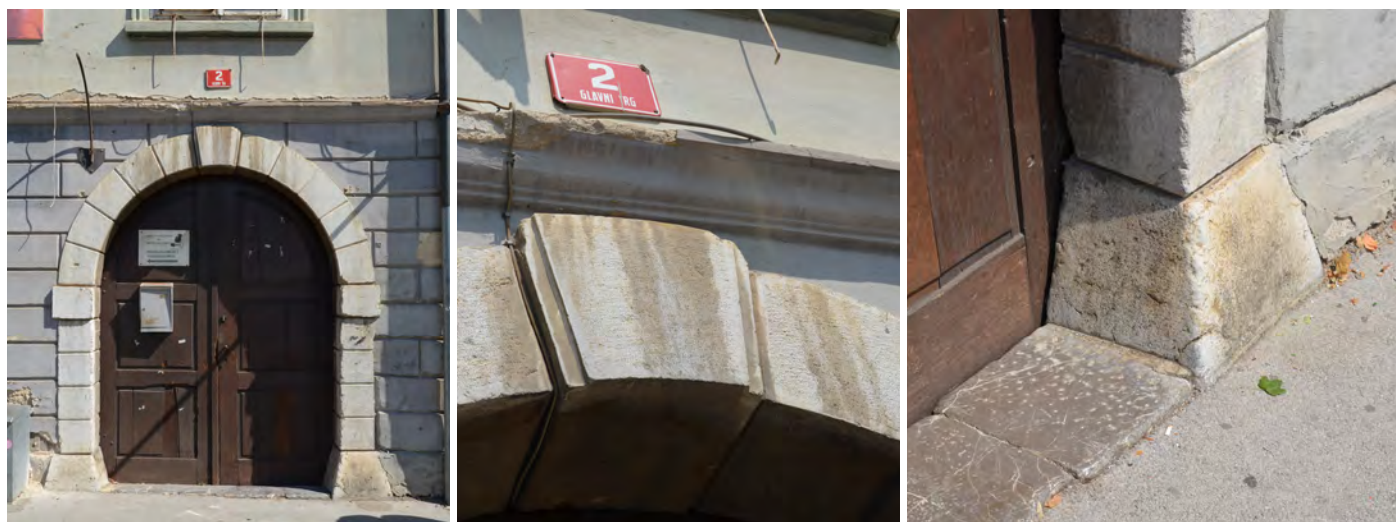
#### a) Portal

Portal je polkrožno zaključen, enako tudi ostali štirje vhodi v lokale. Kamnit okvir iz belega apnenca je bil dodan med zadnjo obnovo fasade po 2. svetovni vojni. Portal je s fugami členjen po višini, iz njegove ravnine izstopajo piramidasti bazi, vrhova stebra ("kapitela") in sklepnik. Portal je v dobrem stanju. Svetla dimenzija odprtine je 191 x 254 cm.

Poseg: – odstranjevanje nečistoč z vodno meglico (nebulizacija) in finim ščetkanje,  
– zaščita z zaščitnim paropropustnim premazom.

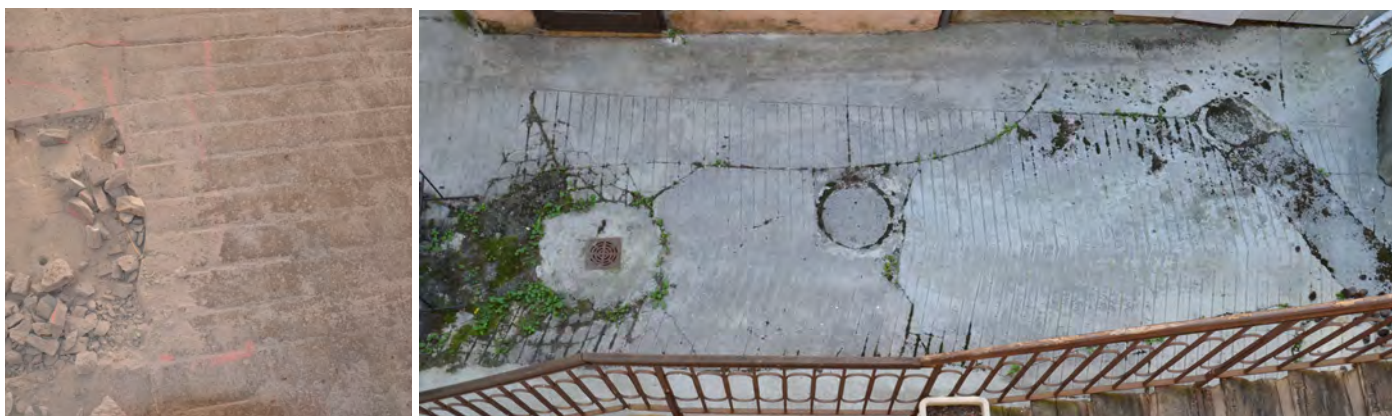
## b) Tlak dvorišča in veže

Enovit betonski estrih z vodoravnimi linijami prekriva vežo in večji del dvorišča. Tlak je v slabem stanju. Poseg: odstranitev tlaka in ureditev dvorišča in veže z novim tlakom.

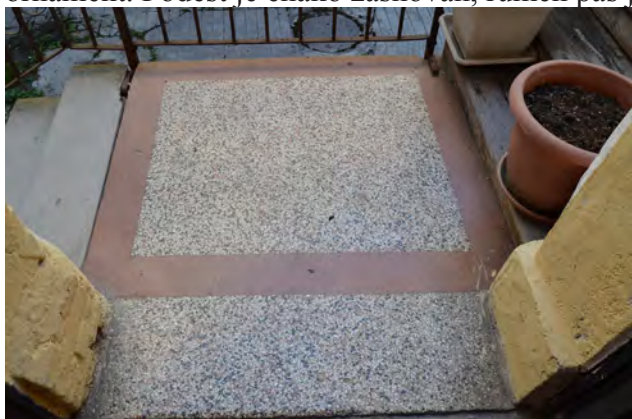
Stopniščni podesti, obe veži vzhodnega trakta in sanitarni prostori imajo položen 1,5 cm debel teraco tlak, ki je vlit na armiran cementni estrih. Glede na to ga lahko datiramo po 1. svetovni vojni (v knjigi iz 1914 ta tehnologija za preprečevanje razpok še ni omenjena; Bohnagen, 1914: 40). Osnova je iz sivega (prevadujoči), črnega in rdečega agregata, ki ga na stiku s steno obrobijo črte, v vsaki etaži drugačne. Osnovni podesti in sanitarni prostori so obrobjeni z rdečo črto. Veža prvega nadstropja ima na robovih tanjšo in debelejšo črno črto. Najbogatejši je tlak v 2. nadstropju in stopniščnem podestu pod njim. Prostor obrobijata tanjša črna in debelejša rdeča črta, vmes je obledel rumen pas, na sredini veže se dvakrat pojavi črni cvetlično-vitični ornament. Podest je enako zasnovan, rumen pas je intenzivnejši.

Zunanji stopniščni podest

Poseg: – odstranjevanje nečistoč z vodno meglico (nebulizacija) in finim ščetkanje,  
– domodelacija poškodovanih mest z granulatom ustrezne teksture in barve, ki ne sme odstopati od originala,  
– poliranje.

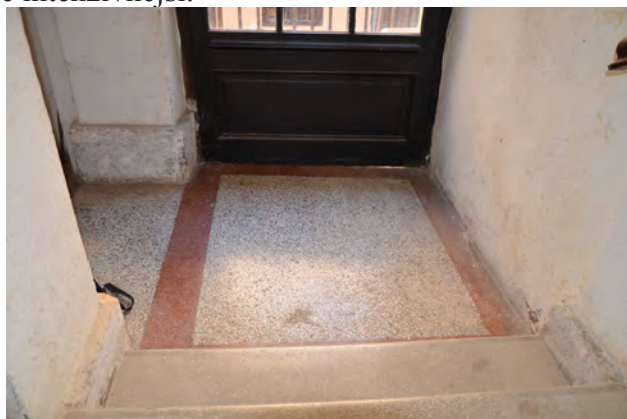
Notranji stopniščni podest ob vstopu

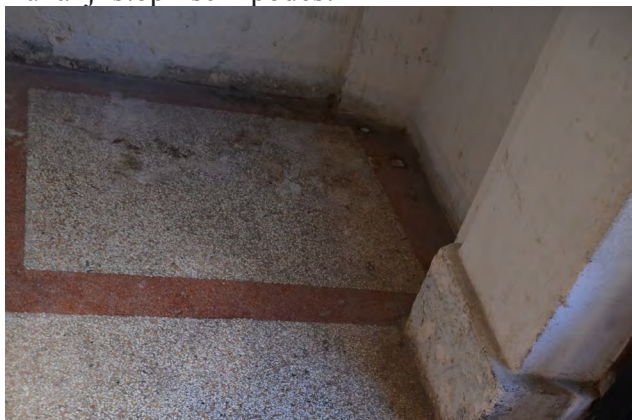
Notranji stopniščni podest, proti kleti

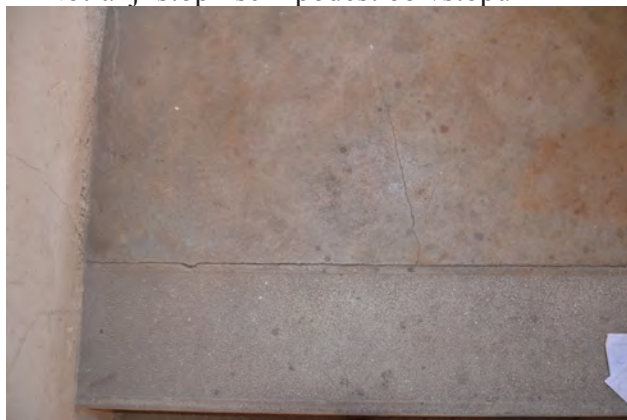
Stopniščni podest proti podstrehi je likovno neobdelan.

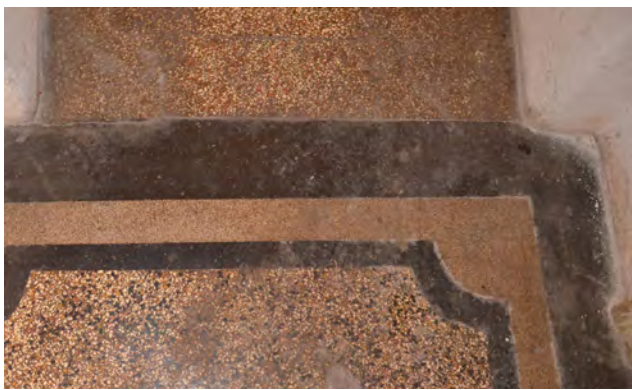
Stik med vežo in sanitarnim delom na SZ, 1.n.

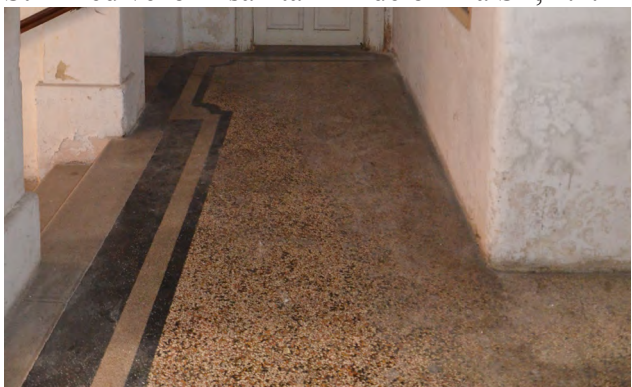
Stik med stopniščem in vežo, 1.n.

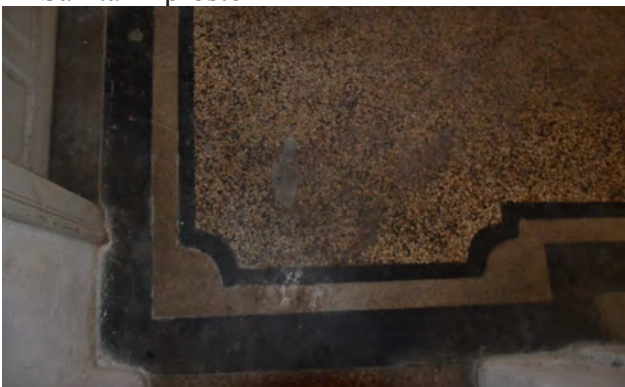
Robni detajl v veži 1. nadstropju

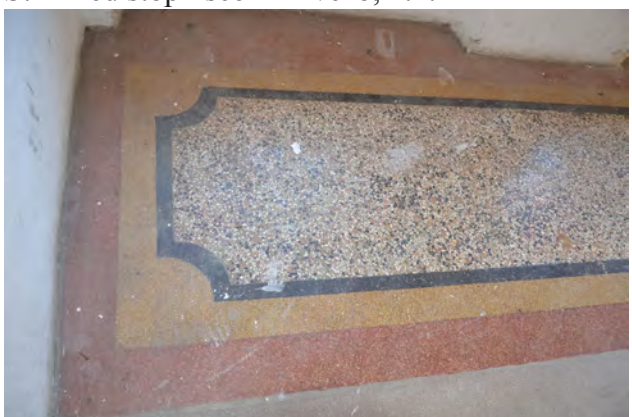
Stopniščni podest med 1. in 2. nadstropjem

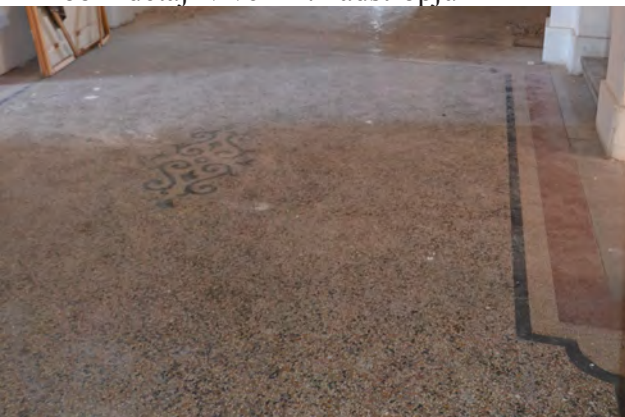
Veža v 2. nadstropju

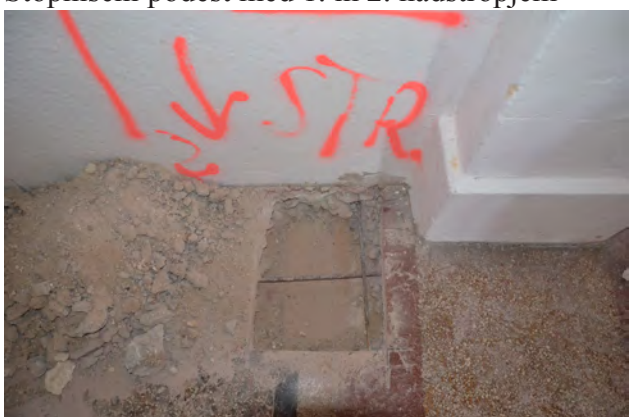
Sonda tlaka v 2. nadstropju

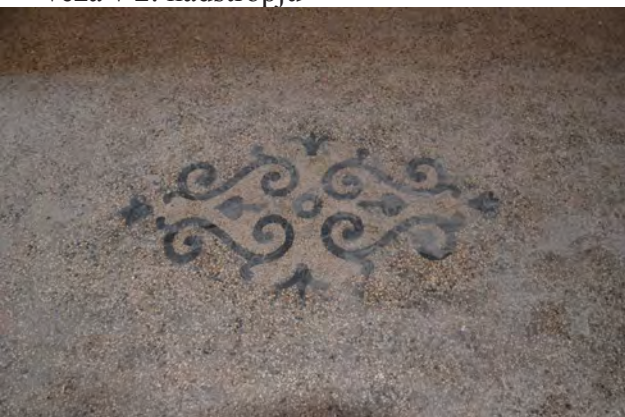
Ornament v 2. nadstropju

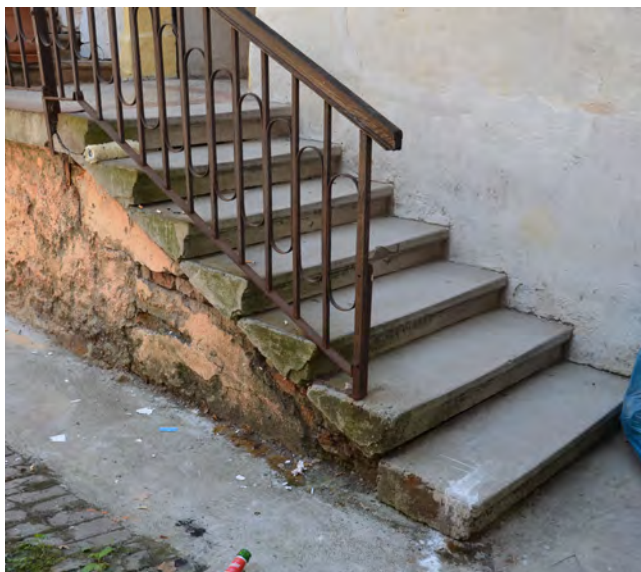
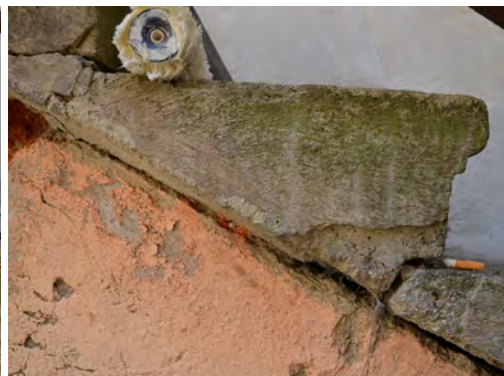
Zunanje betonske stopnice

Betonske prefabricirane stopnice s profiliranim nosom sestavljajo stopnišče vzhodnega trakta. Zunanjih

stopnic je 7, dimenzije 16/28/140 (var.) cm. Notranjih stopnic je na vsaki rami po 11. Stopnice so deloma okrušene. Na zunanjih stopnicah so ob strani sledovi mahu.

Poseg: – odstranjevanje nečistoč z vodno meglico (nebulizacija) in finim ščetkanje,  
– domodelacija poškodovanih mest z granulatom ustrezne teksture in barve, ki ne sme odstopati od originala.

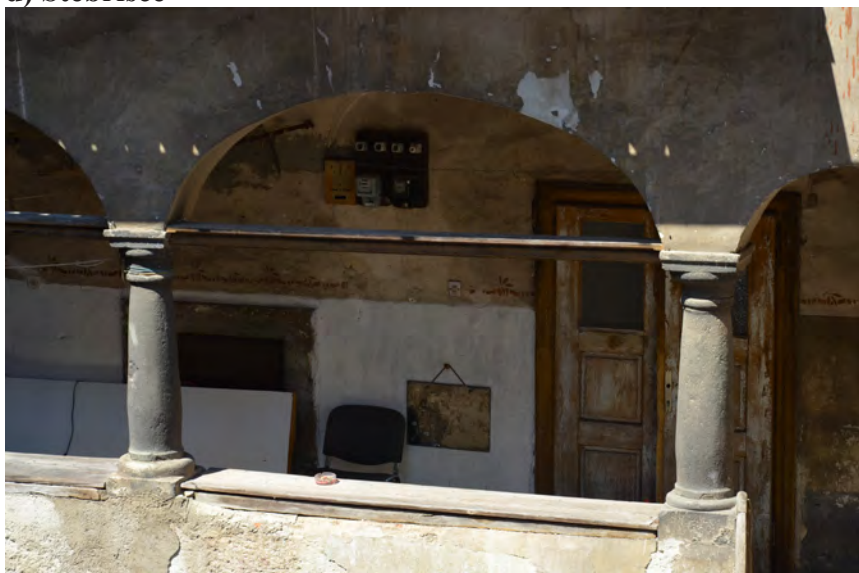
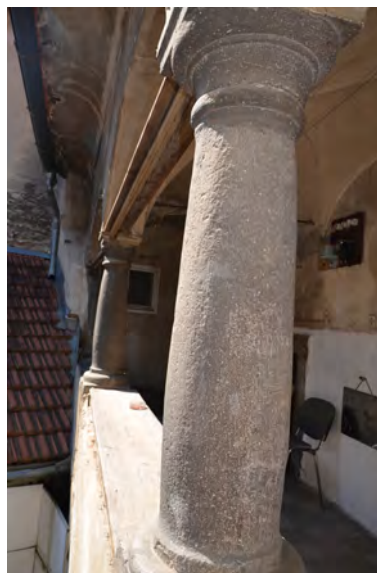
#### d) Stebrišče

Trije kamniti stebri iz sivega apnenca podpirajo obok zunanjšega pokritega hodnika na severu dvorišča. Če jih primerjamo s stebri v atriju hiše v Ljubljani na Križevniški ulici 3 – eden je zelo podoben – jih lahko datiramo v čas poznega baroka (Premk, 2014: Mapa 2, str. 19 – konec 17. st.). Glede na stavbni razvoj in menjavo lastništva (Mapa 1, poglavje 01\_6.4 Opis razvoja spomenika) jih v tem primeru lahko datiramo konec 18. st. Stebri so medseboj zelo podobni z manjšimi razlikami na kapitelu in bazi, okroglega prereza, visoki 127 cm (od zgornjega zaključka kapitela do lesene police, del podstavka je namreč vzidan; za primerjavo: stebri na Križevniški 3, Ljubljana, so višine 124 cm). Imajo jonsko bazo s podstavkom in profiliran kapitel. So dobro ohranjeni z manjšimi odkrušenimi mesti.

- Poseg: – odstranjevanje nečistoč z vodno meglico (nebulizacija) in finim ščetkanje,
- lepljenje odlomljenih delov,
  - kitanje poškodb,
  - tonsko usklajevanje novih plomb z originalom,
  - zaščita z zaščitnim paropropustnim premazom.

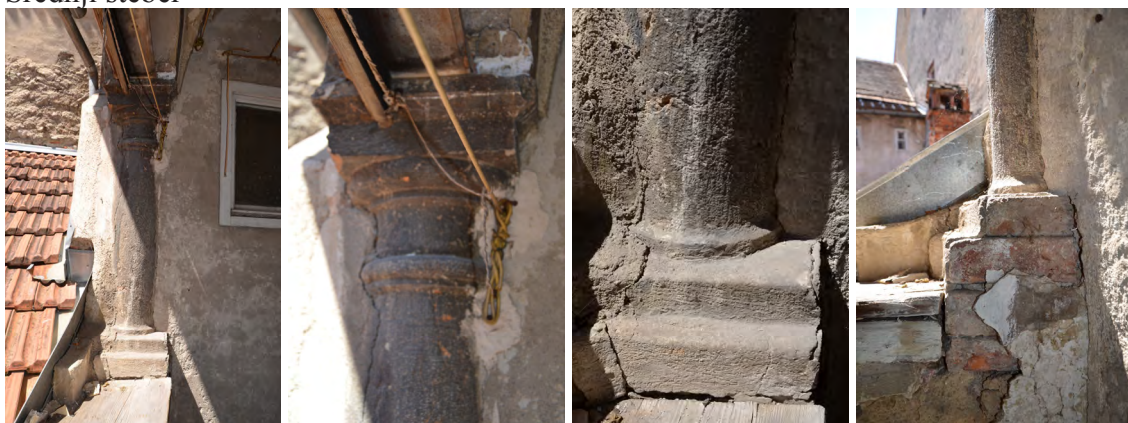
Steber ob zidu ima zidano bazo z opeko višine 6 cm.

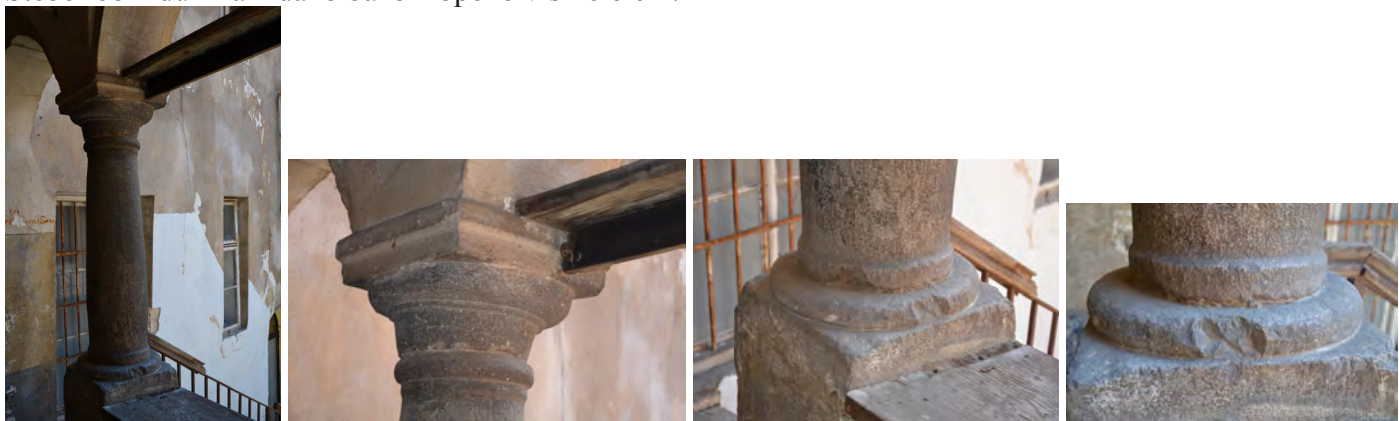
Krajni steber ob stopnicah ima kamnit podstavek višine 20 cm, ki je delno vzidan v ograjni zid.

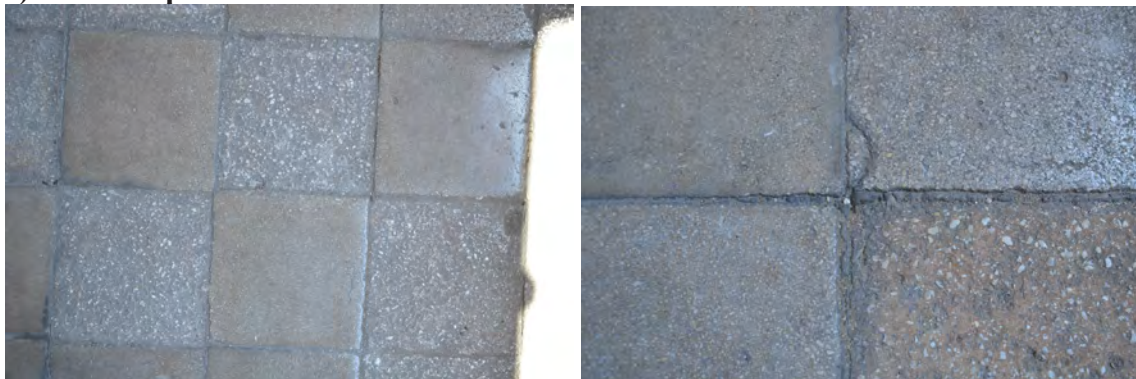
### e) Kamnite ploščice

Zunanje pokrito stopnišče severnega trakta je tlakovano s ploščicami iz mehanskega sedimenta, verjetno breče, iz lokalnega kamnoloma.<sup>1</sup> Ploščice so dimenzij 20 x 20 cm. Nekatere ploščice so površinsko obrabljene.

- Poseg: – čiščenje z vodnim curkom ali paro,  
– domodelacija poškodb s polnilom enakega granulata in barve  
– retuša  
– zaščita z zaščitnim paropropustnim premazom.

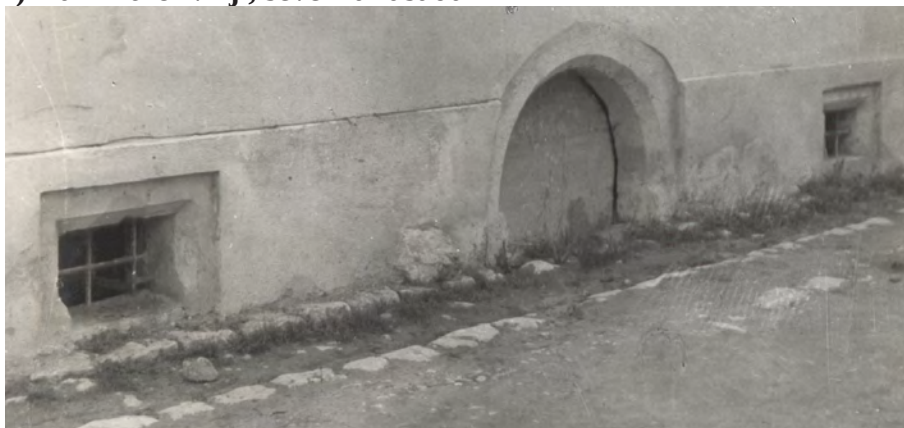
Arhivska fotografija severne fasade s kamnitimi okvirji (Dolenjski muzej NM)

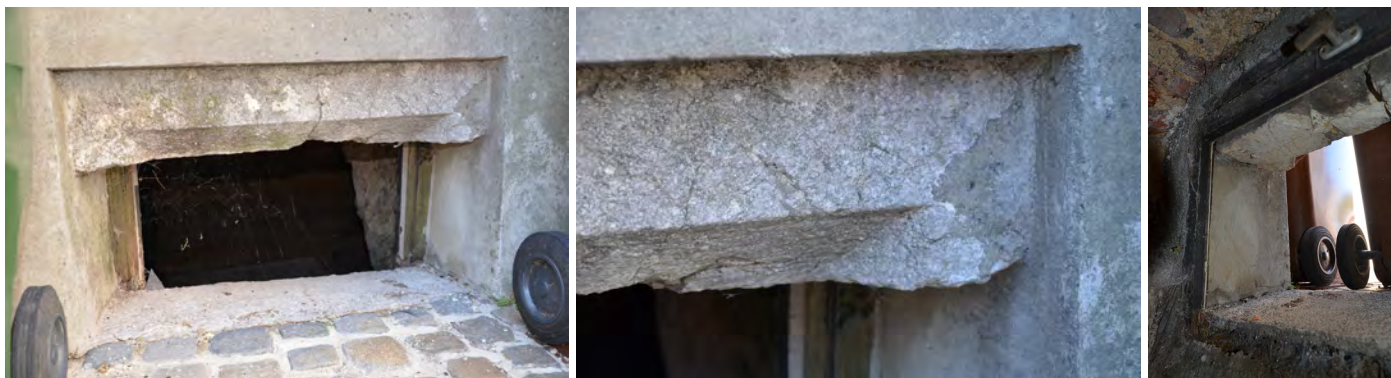
Srednje, severno kletno okno, dimenzije odprtine 34 x 80 cm, globina okvirja 26 cm

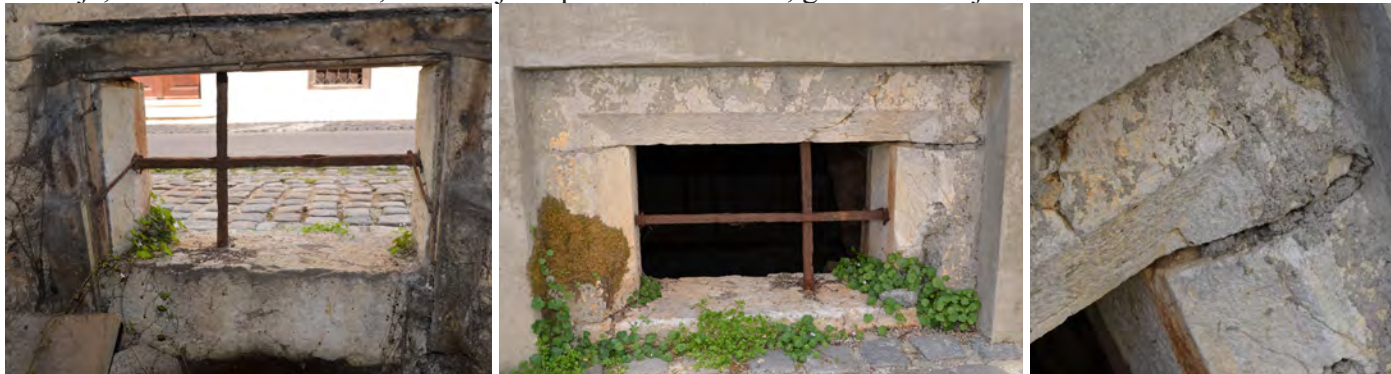
Severozahodno kletno okno, najmanjše, dimenzije odprtine 35 x 57 cm, globina okvirja 26 cm

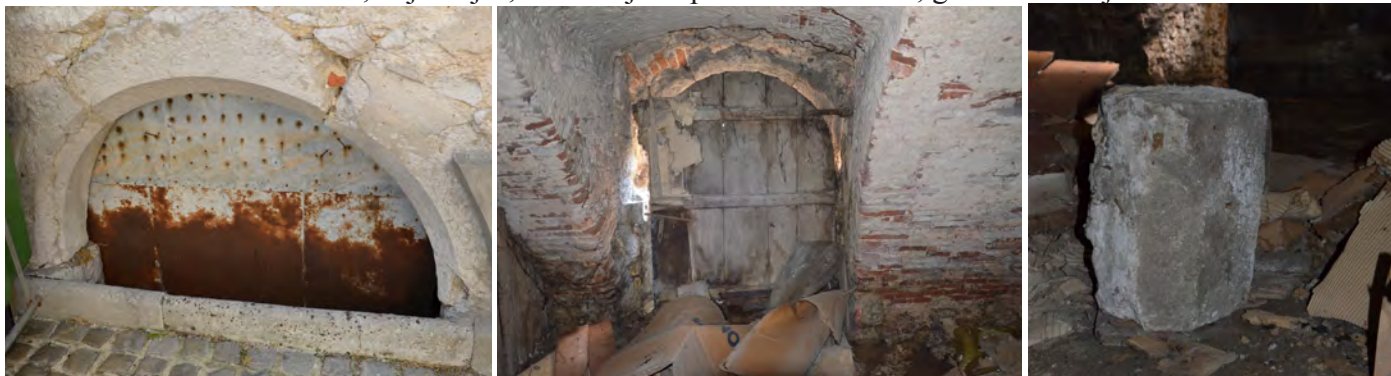
Kamnit portal je višine 185 cm, širine 129 cm (svetla dimenzija).

Na severni fasadi so ohranjeni trije kamniti okenski okvirji današnjih kletnih oken in del kamnitega portala. Vsi štirje elementi imajo posnet rob pod kotom 45 stopinj in še zaznavne trikotne zaključke na vogalih (t.i. ajdovo zrno), kjer se stikata dva kamnita bloka. Pri vratih je tak segment pri kasnejših prenovah obležal na tleh. Glede na obe značilnosti elemente lahko po analogijah označimo kot gotske (Fister, 1986: 134–135). Da gre za star del stavbe, nam govori tudi današnji nivo ulice, ki je okoli 1 m višji od tistega v času gradnje portala, ki se je odpiral na ulico. Portal je visok 185 cm in gleda 80 cm nad nivo ulice. Včasih ti prostori niso bili klet, temveč bivalno pritličje. Vrata lahko glede na okovje datiramo med 1850–1900.

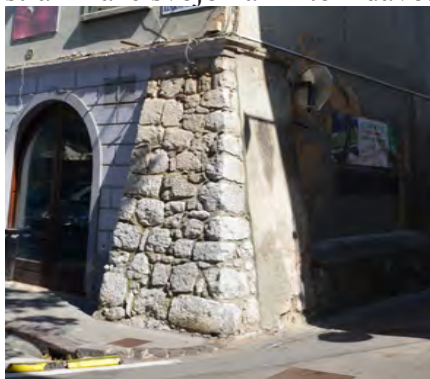
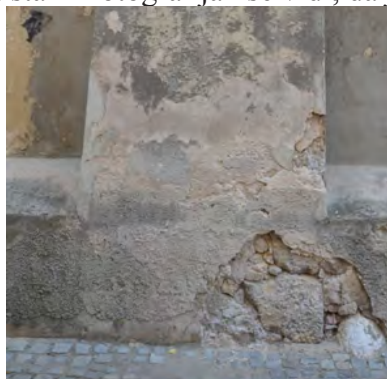
#### **g) Oporniki**

Vzhodno stranico fasade podpirajo oporniki, ki so vsi ometani razen vogalnega na jugovzhodu, ki na južni strani kaže svojo kamnito zidavo. Na starih fotografijah se vidi, da je bila v preteklosti tudi ta ometana.

1. možnost: vse opornike se omeče z apneno malto v skladu z navodili za fasadne omete (podložni, grobi, fin omet in oplesk).
2. možnost: v primeru, da imajo oporniki lepo kamnito zidavo, se jih lahko pusti neometane. Postopek:
  - ročno odstranjevanje starih ometov,
  - grobo čiščenje ostankov ometa z sirkovo krtačo,
  - fino čiščenje z vodno paro in ščetkanje,
  - zidarska popravila z apneno malto,
  - fugiranje spojev,
  - zaščitni hidrofojni premaz.

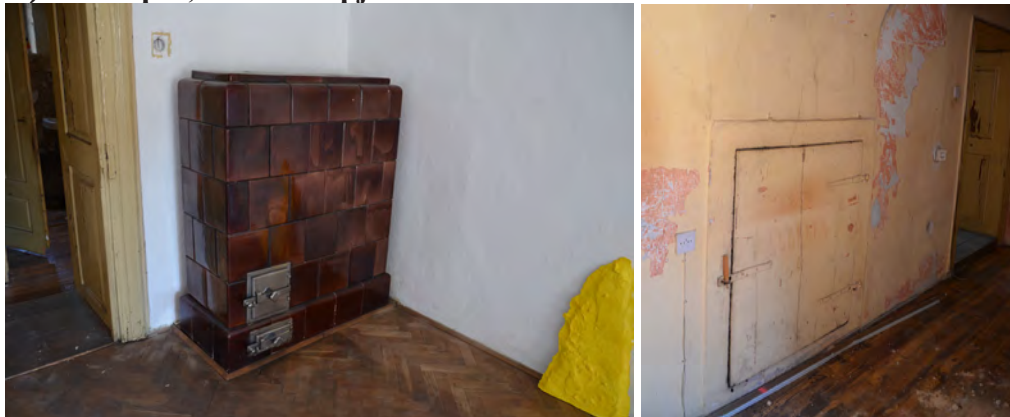
#### a2) Sobna peč, 1. nadstropje

Sobna peč dimenzij 44 (globina) x 109 (širina) x 135 (višina) cm je prostostoječa in ima gladke rjave pečnice prelivajoče se barve. Peč ne kaže znakov poškodb. Datiramo jo lahko v 60. in 70. leta 20. st. (Križ, 2009: 58). Ohranjena so lesena vratca kurišča na hodniku nekdanje zidane peči. Peč je možno odstraniti.

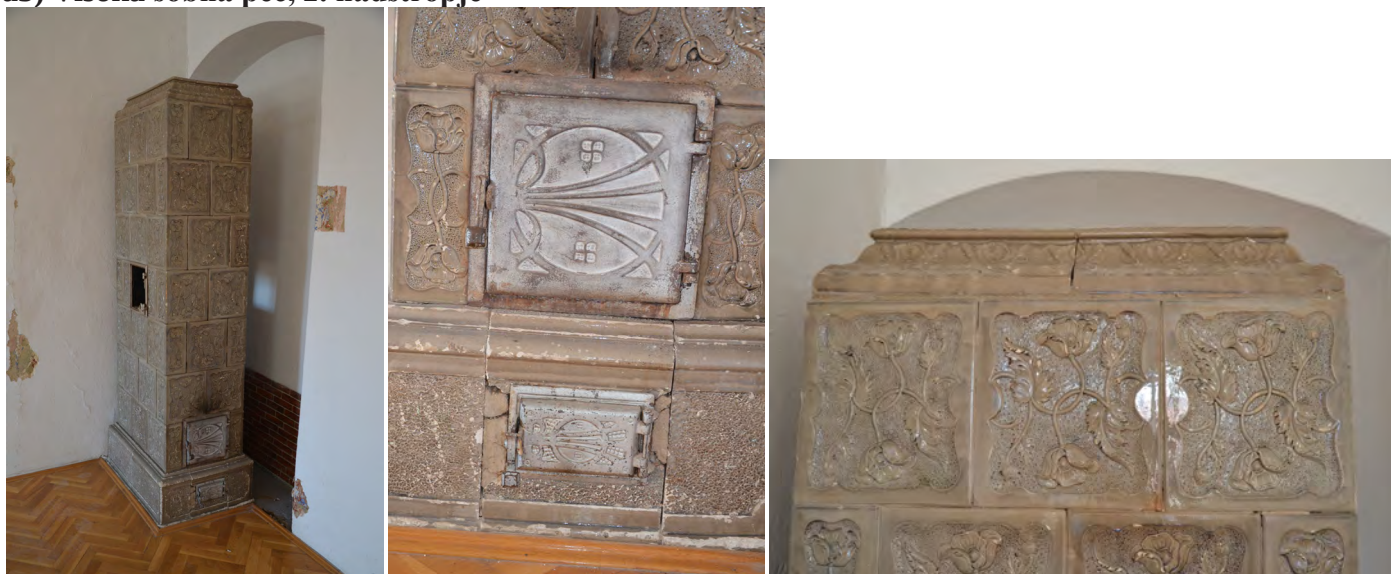
#### a3) Visoka sobna peč, 2. nadstropje

Sobna peč je najlepši primerek peči v objektu. Dimenzije: 43 x 64 x 206 cm. Sestavljajo jo pečnice s sivo-rjavo glazuro, z motivom prepletajočih se makovih rastlin s cvetovi in popki. Vratca z geometrijskim ornamentom in rastlinski motiv z makom postavljata peč v obdobje in slog secesije (prvo desetletje 20. st.). Za primerjavo sočasnih pečnic glej katalog Križ, 2005: 134–145. Peč zaključuje zožan zgornji profilirani okrasni venec s cvetnim vzorcem. Stoji na razširjenem spodnjem zidcu iz enostavnejših pečnic. Srednja kovinska vratca manjkajo. Prvotno je tu stala zidana peč, ki je bila kurjena z veže. Kurišče s kovinskimi vratci je še ohranjeno, ki se ga ohrani v okviru celostne ureditve veže. Peč se ali uporabi na mestu ali drugje. Delo naj izvaja pečar, ki ima izkušnje s prelaganjem starih peči. Uporablja se čim bolj suha malta. Odkruški pečnic se restavratorsko popravijo.

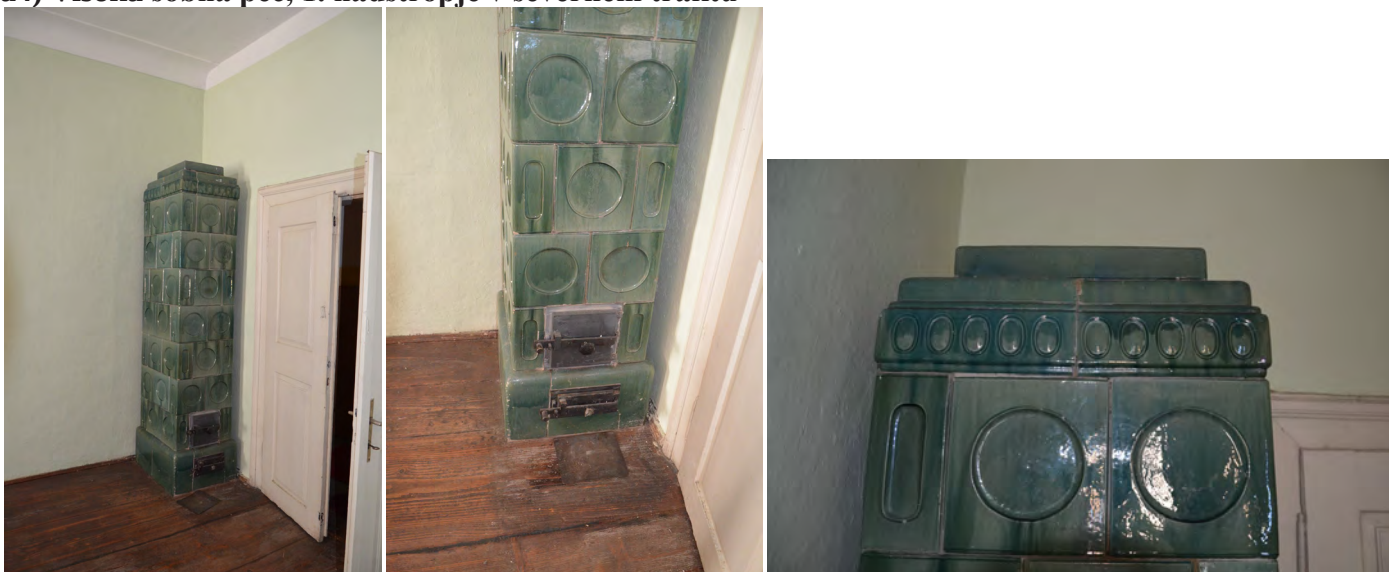
#### a4) Visoka sobna peč, 1. nadstropje v severnem traktu

Sobno peč sestavljajo pečnice s petrolej zeleno glazuro, z okroglo vdolbino, krajna na ožji strani z eliptično vdolbino. Peč je bila verjetno narejena med obema vojnama (ok. 1920–1940, za primerjavo sočasnih pečnic glej Križ, 2005: 59, 134–145). Peč zaključuje stopničast venec s pokončnimi elipsami v spodnjem nizu. Stoji na razširjenem spodnjem zidcu iz neprofiliranih pečnic. Dimenzije peči: 46 x 57 x 226 cm. Prvotno je tu stala zidana peč, ki je bila kurjena z odprtega hodnika. Kurišče s kovinskimi vratci je še ohranjeno. Peč se ali uporabi na mestu ali drugje. Delo naj izvaja pečar, ki ima izkušnje s prelaganjem starih peči. Uporablja se čim bolj suha malta. Odkruški pečnic se restavratorsko popravijo.

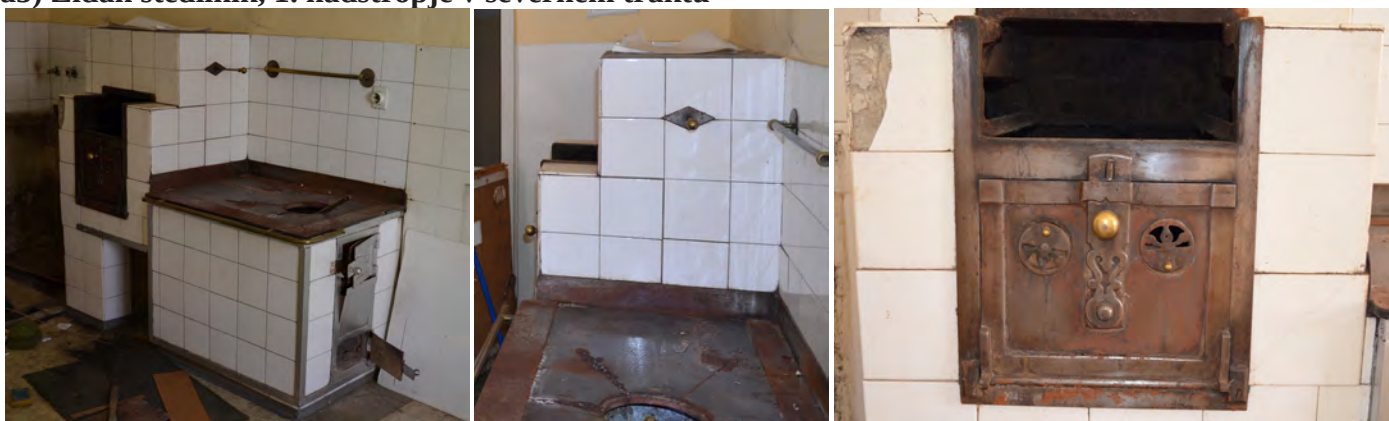
#### a5) Zidan štedilnik, 1. nadstropje v severnem traktu

Značilen zidan štedilnik iz dveh delov stoji v nekdanji kuhinji. Dimenzije: 60 x 153 cm, višina nižjega dela 74, višina višjega dela 137 cm. Nižji del sestavlja štedilnik s kuriščem in železno kuhhalno ploščo. Višji del sestavlja pečica, manjka bakren kotliček za pripravo vroče vode, ki je služila za kuho ali osebno higieno. Kuhinja je do uvedbe kopalnice v stanovanja opravljala tudi njeno funkcijo (Markovič, 2008: 83). Spodaj je prostor za drva. Obložen je z belo keramiko, ki je mestoma okrušena. Železni deli so oksidirani. Štedilnik je možno odstraniti.

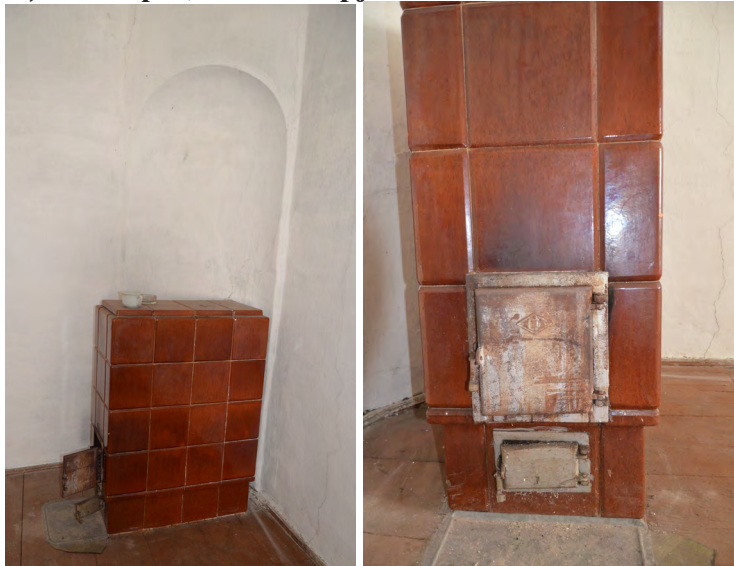
#### **a6) Sobna peč, 1. nadstropje v severnem traktu**

Sobna peč dimenzij 42 (globina) x 84 (širina) x 117 (višina) cm je prostostoječa in ima gladke rjave pečnice prelivajoče se barve. Peč ne kaže znakov poškodb. Datiramo jo lahko v 60. in 70. leta 20. st. (Križ, 2009: 58). Ohranjena so vratca kurišča na hodniku nekdanje zidane peči. Peč je možno odstraniti.
