# KONSERVATORSKI NAČRT

## Mapa 03: Konservatorsko-restavratorski projekt

**Novo mesto – Hiša Glavni trg 2**

**EŠD 8534**

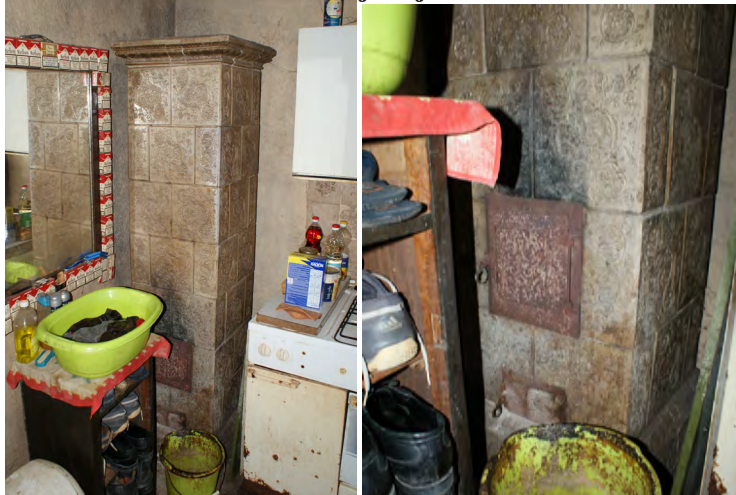
#### a8) Sobna peč, 1. nadstropje v južnem traktu

Sobna peč pravokotnega prereza je prostostoječa in je še v rabi. Sestavljajo jo pečnice s sivo-rjavo glazuro z rožnato-vitičnim rastlinskim motivom. Po analogiji pečnic s stiliziranim rastlinskim motivom jo lahko datiramo konec 19. oz. prvo desetletje 20. stoletja (Križ, 2005: 137). Peč se ali uporabi na mestu ali drugje. Delo naj izvaja pečar, ki ima izkušnje s prelaganjem starih peči. Uporablja se čim bolj suha malta. Odkruški pečnic se restavratorsko popravijo.

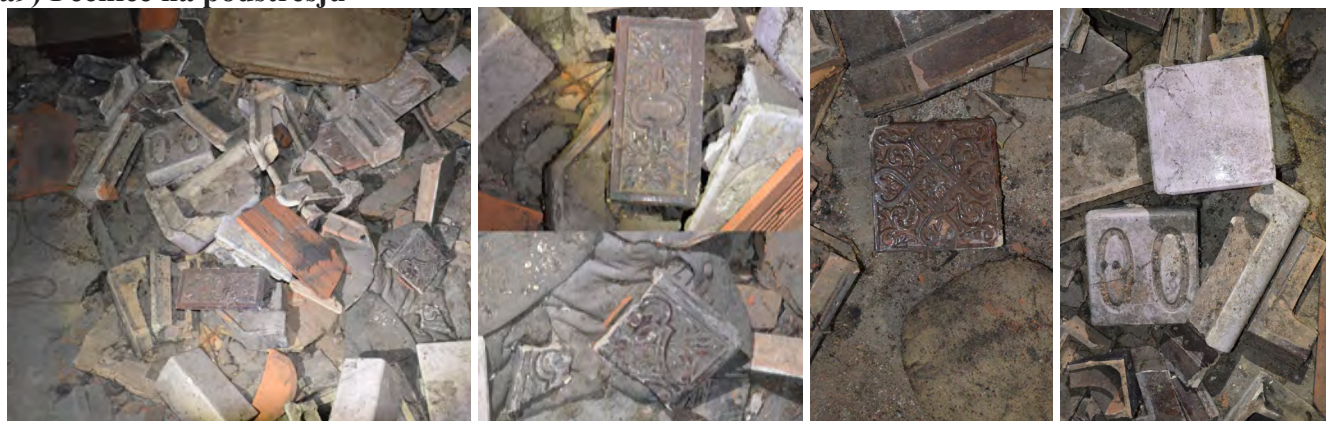
#### a9) Pečnice na podstrešju

Ostanki treh sobnih peči so odvrženi na postrešju. Najstarejša sta primerka pečnic z rjavo glazuro. Pravokotni del pečnice in razbita kvadratna pečnica z geometrijsko-rastlinskim motivom sodita skupaj. Druga rjava pečnica ima srčasto-rastlinski motiv. Obe datirata konec 19. ali začetek 20.st. (Križ, 2009: 59). Pečnice z belo-sivo glazuro so gladke ali z dvema pokončnima elipsama. Datiramo jih lahko med obema vojnoma (ok. 1920–1940, za primerjavo sočasnih pečnic glej Križ, 2005: 59, 134–145).

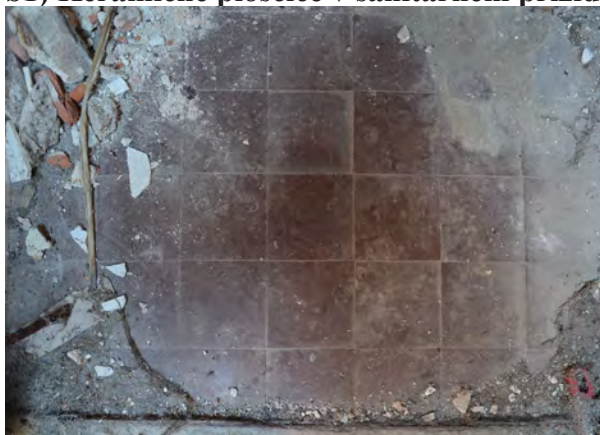
### **b1) Keramične ploščice v sanitarnem prizidku, pritličje**

Opečne ploščice so kvadratne oblike dimenzije 10 x 10 cm. Enake ploščice so bile dokumentirane v recepciji hotela Palace v Portorožu (Deanovič, 2006 : 37). Ploščice se lahko odstrani.

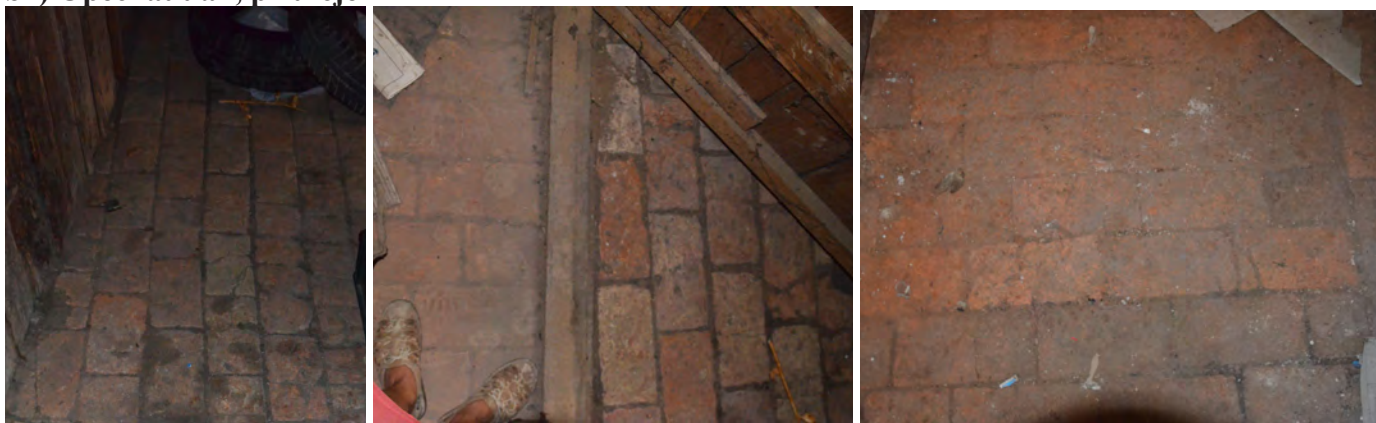
### **b2) Opečnat tlak, pritličje**

Pritlični prostori na severnem delu in delno klet so tlakovani z opeko dimenzije 5,5-6 x 13,5-14 x 28-29 cm. Gre za dimenzije stanjšane staroavstrijskega formata opeke (staroavstrijski format = Altösterreichisches Format je bil standardiziran leta 1875 v stavbnem redu za Kranjsko in se je uporabljal do leta 1932, Vrečko, 2008: 118). Tlak se lahko očisti, obnovi in dopolni manjkajoče dele s staro opeko enakega formata.

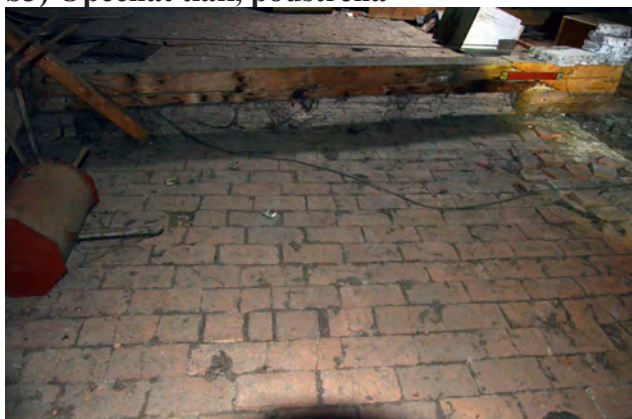
### **b3) Opečnat tlak, podstreha**

Podstrešje je delno tlakovano z opeko dimenzije 13,5 x 27 cm. Gre za dimenzije stanjšane staroavstrijskega formata opeke (staroavstrijski format = Altösterreichisches Format je bil standardiziran leta 1875 v stavbnem redu za Kranjsko in se je uporabljal do leta 1932, Vrečko, 2008: 118).

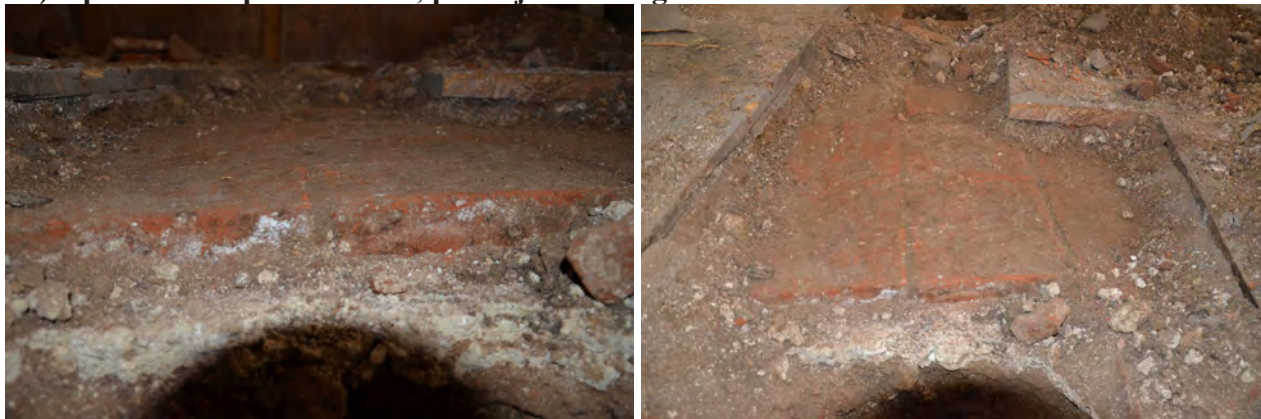
#### b4) Opečnat tlak pod deskami, pritličje severnega trakta

Opeka dimenzij 20 x 20 x 4,5 cm je položena na apnen estrih (jenštrle). Čezenj so kasneje položili lesene deske. Tlak se lahko preloži, očisti, obnovi in dopolni manjkajoče dele s staro opeko enakega formata.

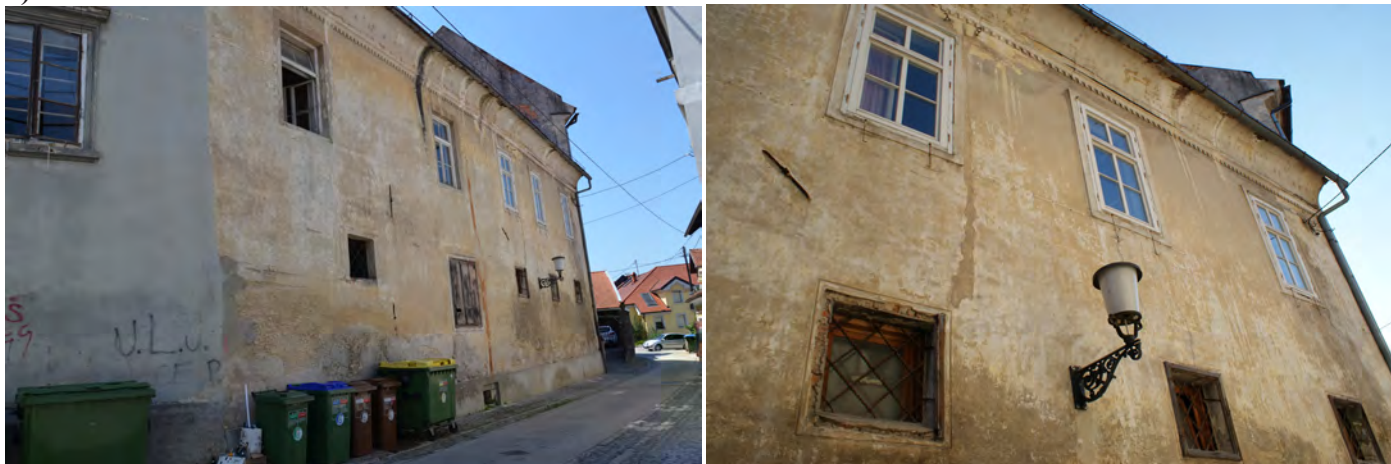
##### a) Severna ulična fasada

Najbolj se je ohranil fasadni omet na severni strani zgradbe. Ugodna in stabilna klima, h kateri pripomorejo tudi stavbe iz okolice, ki ji dajejo zavetje, je vplivala na dobro ohranjenost fasadnega ometa. Poškodbe so vidne predvsem v spodnjem delu zgradbe, kjer je zaradi kapilarne vlage in pa slabega odvodnjavanja v preteklosti že bila večkrat obnovljena. Fasada je bila svetlo oker barve s svetlejšimi okrasnimi elementi pod streho in okoli oken. Na tem delu fasade ni zapaziti večjih posegov, tako da sklepamo, da je to najstarejši ohranjeni del fasade.

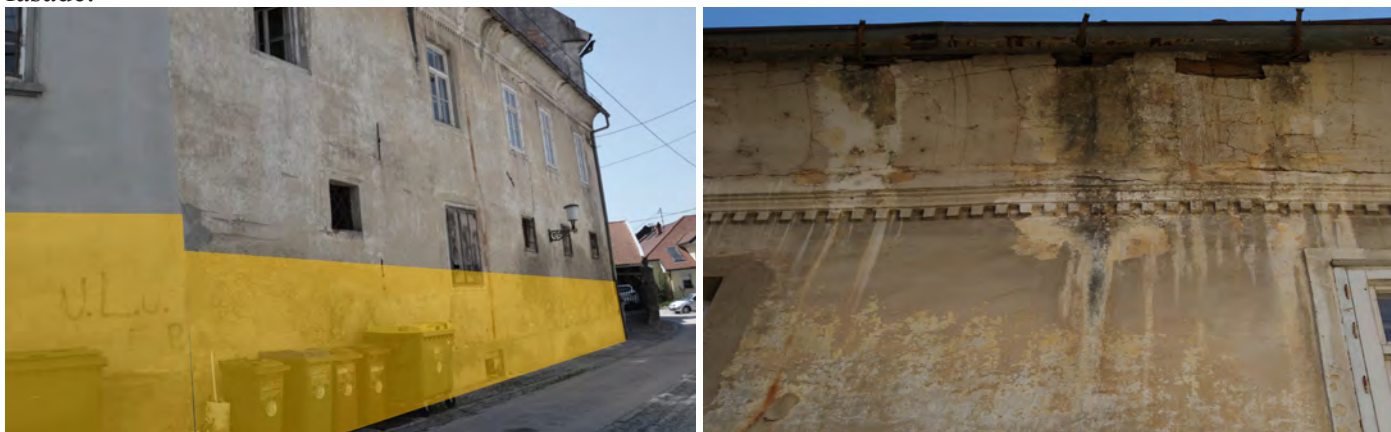
Poškodbe ometa zaradi talne (levo, ob stiku s cesto) in padavinske vode (desno, na kapnem vencu). Spodnji

pas so prizadela popravila s cementom.

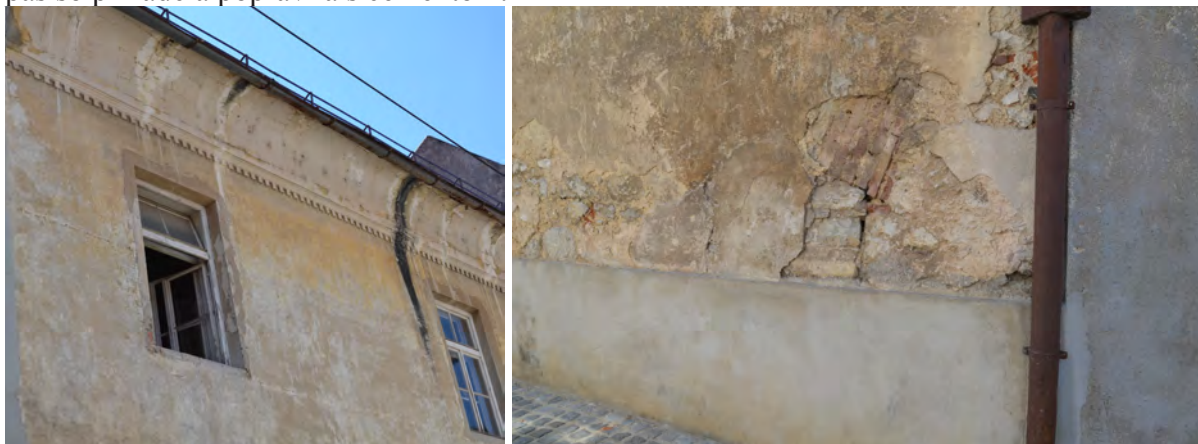
Poškodbe ometa okoli oken, profilirani okvirji manjkajo (levo); spodnji pas so prizadela popravila s cementom (desno).

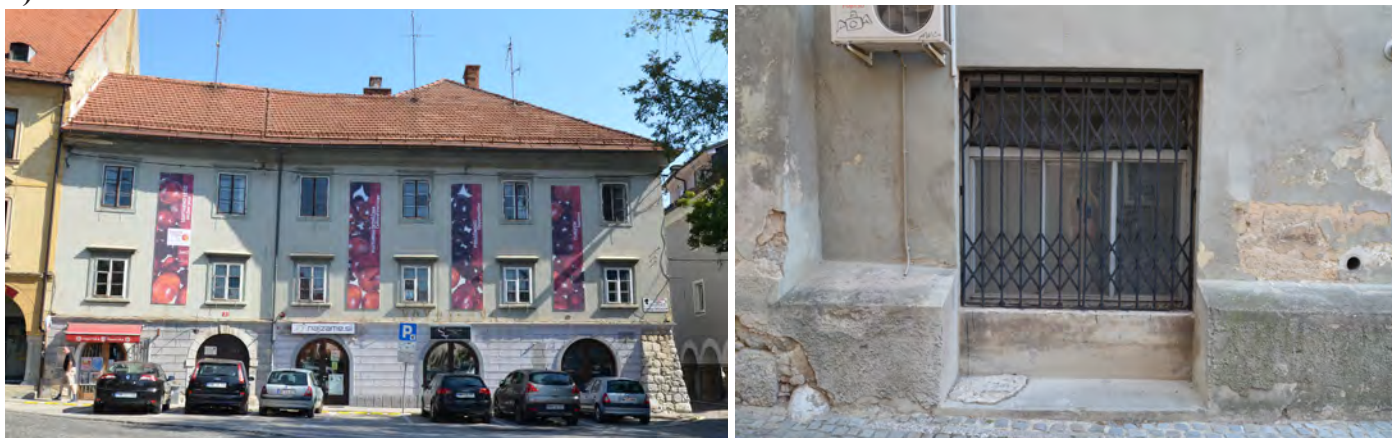
#### **b) Južna in vzhodna ulična fasada**

Sondažne raziskave so potrdile zgodovinske izsledke, ki pričajo o obnovljenem glavnem pročelju, ki so ga obnovili po drugi svetovni vojni. Stavba je takrat dobila nov kamniti portal in kasetasto fasado v spodnjem delu. Južni del fasade je bil tako večkrat prebarvan.

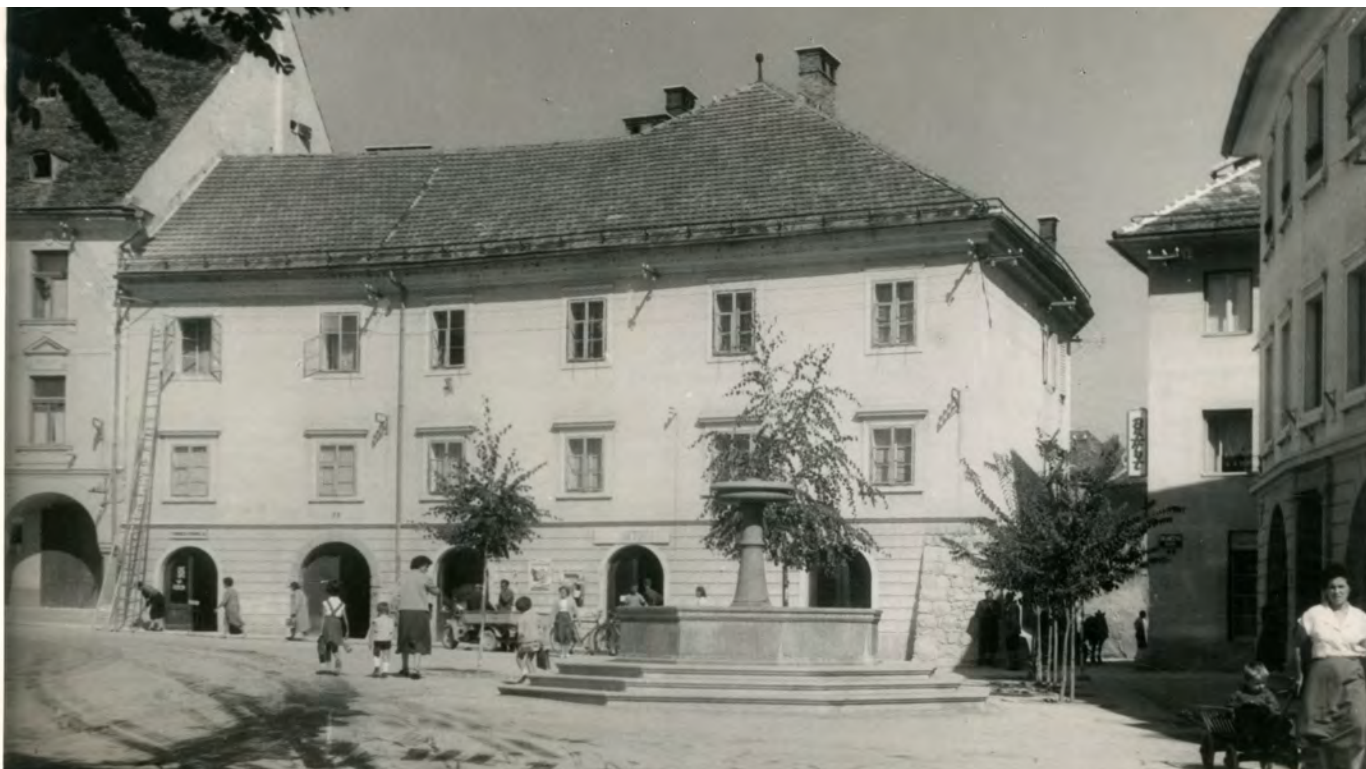
Južna fasada po obnovi leta 1958 (fototeka Knjižnice Mirana Jarca Novo mesto); okenski okvirji in kapni venec so v rahlo svetlejšem tonu od ostale fasade.

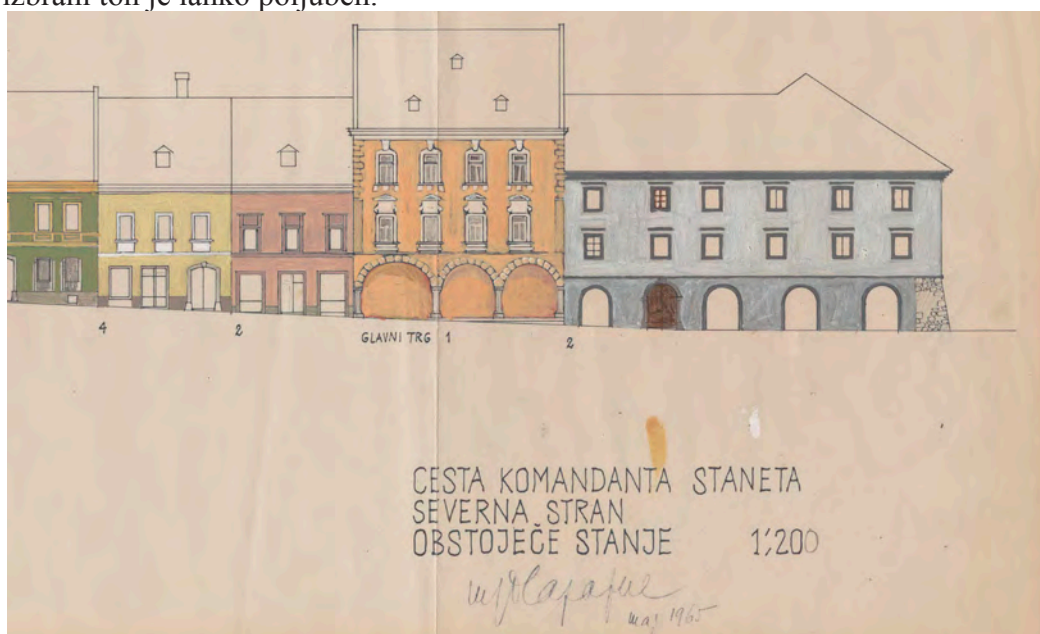
Barvna študija Lapajneja iz leta 1965 (hrani Arhiv Zavoda za varstvo kulturne dediščine Slovenije, Območna enota Novo mesto) je za obravnavano južno fasado določila modro-siv ton, v pritličju temnejši, v nadstropjih pa svetlejši. Profilirani elementi (venci, okvirji) naj bi se obarvali temno sivo. Fasada je bila tedaj resnično obarvana v siv ton z akrilno barvo, ki se je zaradi paronepropustnosti izkazala za neprimerno (mehurji, luščenje).

Poseg: Vzhodni in južni del fasade, kjer se siva barva lušči v slojih, je potrebno očistiti do zdrave podlage ter sanirati enako kot severni del. S spodnjega dela se odstraniti cementni cokel in nekatere dele ometa, ki so prav tako prevlečeni s cementnim ometom. Omet se ostrga do zdrave osnove ter pokita z apneno malto enake granulacije in tona ter prebarva z apnenim beležem. Na fasadi se odstrani vse sekundarne cementne plombe ter nadomesti z novim apnenim ometom, domodelira se poškodovane dele okrasja. Fasado se prebarva z apneno

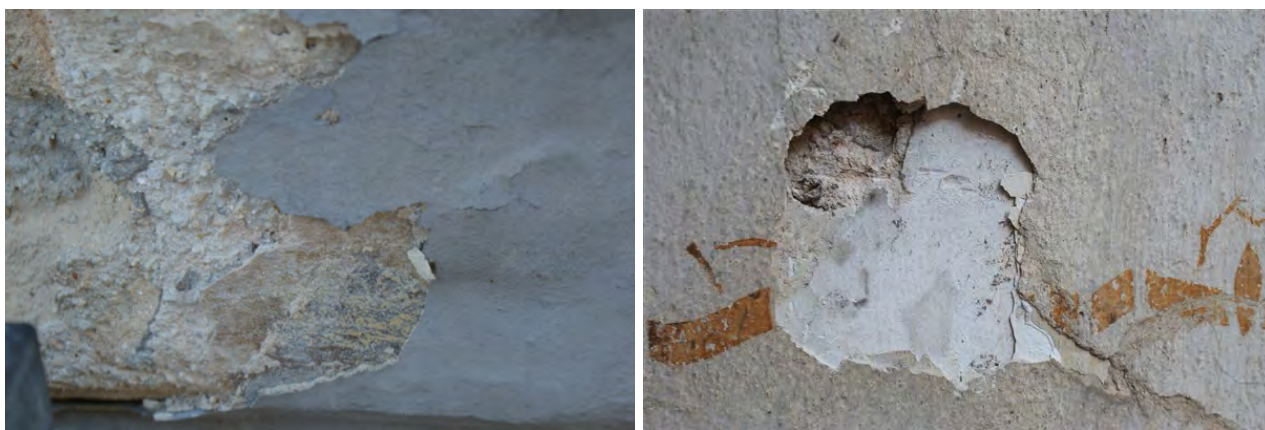
Omet na vzhodni fasadi se mehurjasto lušči (levo), omet na notranji fasadi odstopa od podlage, tudi zaradi premikov v konstrukciji (desno).

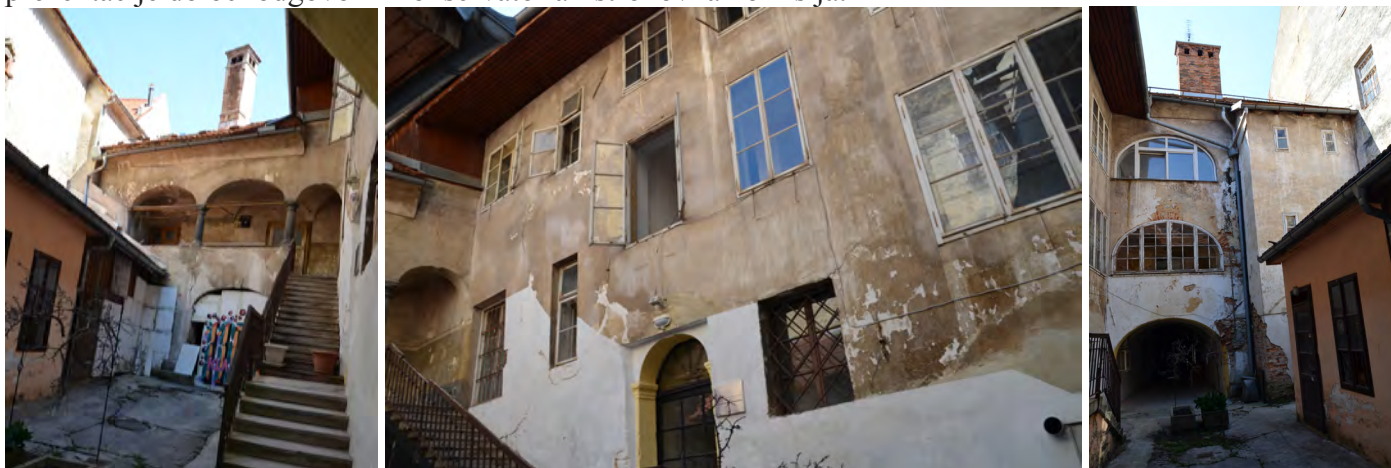
### c) Dvoriščne fasade

Notranje dvoriščne fasade so v slabem stanju, zato se predlaga izdelavo novih apnenih ometov. Način končne prezentacije določi odgovorni konservator ali strokovna komisija.

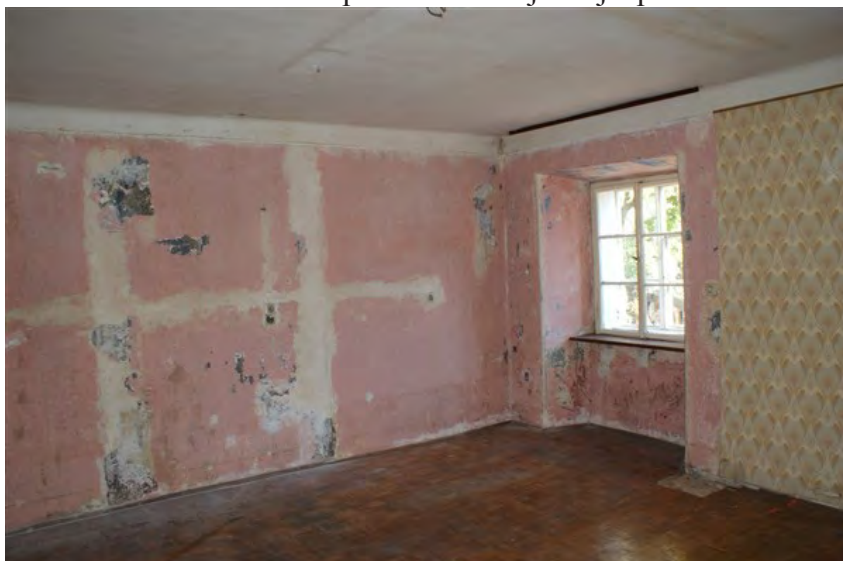
Nekatere prostore so ponovno ometali čez star omet; v vogalni sobi na Glavni trg v 1. nadstropju so čez nov omet poslikali s temno modro (kraljevo modro), z okrasto in sivo poslikavo.

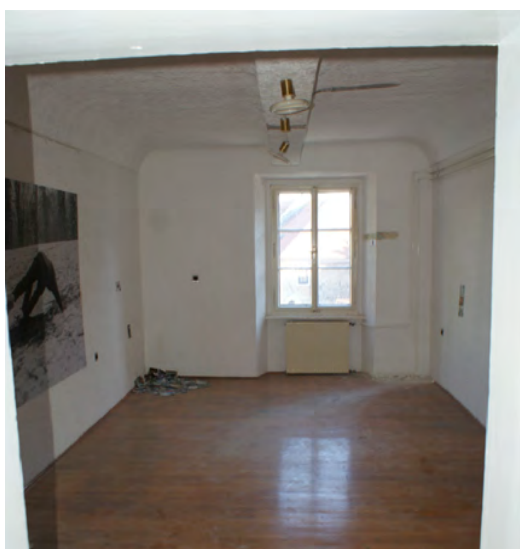
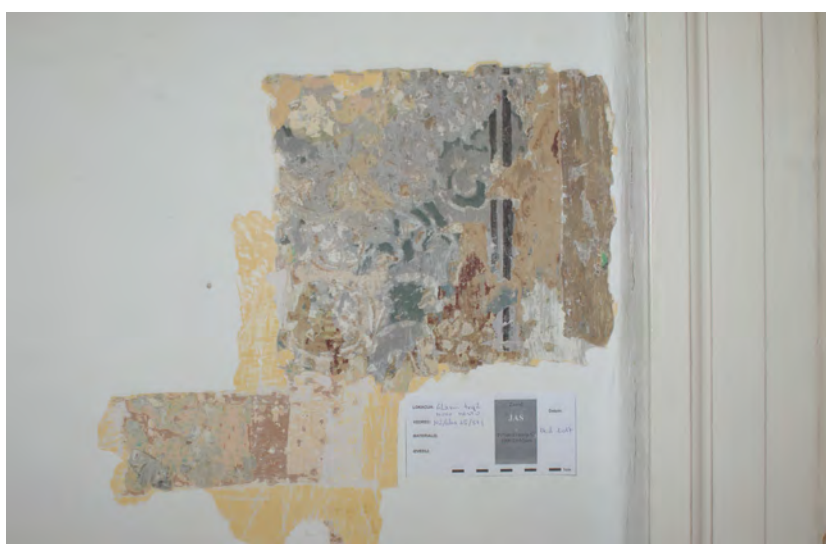
Sobe v južnem traktu 2. nadstropja so bile preplastene z umetnim ometom.

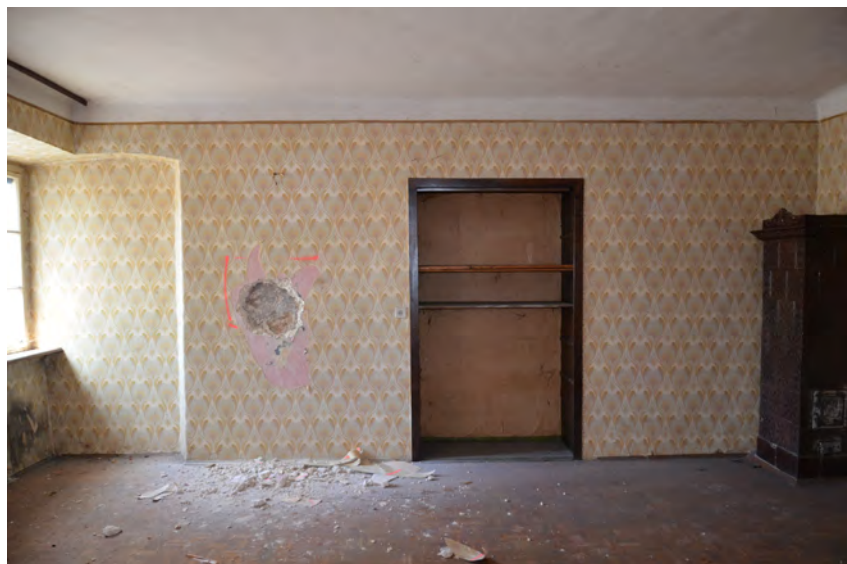
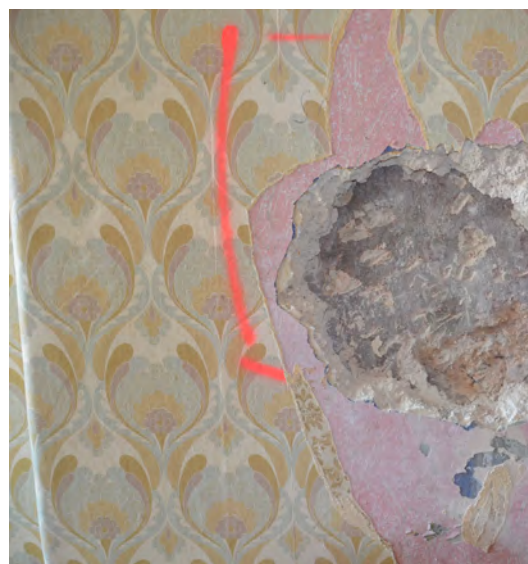
A) Tapete s stiliziranim svetlomodro-zlatim rastlinskim vzorcem na svetlem ozadju. Glede na analogije jih lahko datiramo 1950–1970 (sorodni vzorec npr. <http://vintage-tapeten.de/70er-Tapete-0206A>). Enake tapete

so bile dokumentirane v hotelu Palace v Portorožu (Deanovič, 2006 : 39). Tapete so ohranjene na polovici prostora, na spodnjem delu zunanje stene je prisotna plesen, mestoma odstopajo.

Poseg: tapete se odstrani, vzorce se arhivira v prostojni instituciji (npr. Dolenjski muzej Novo mesto), stene se obdela v skladu z navodili za omete.

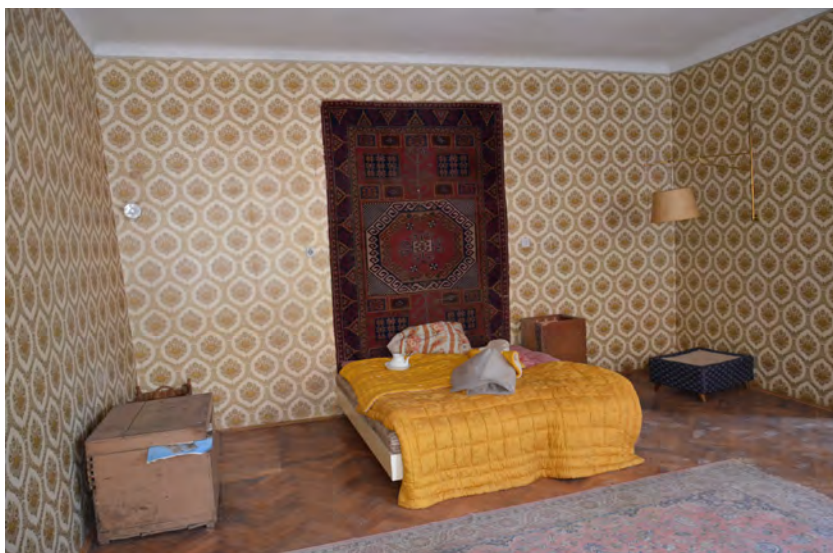
B) Tapete z zlato-rjavim cvetličnim vzorcem na svetlem ozadju po vzoru baročnih tapet. Glede na analogije jih lahko datiramo 1950–1970 (sorodni vzorec npr. <http://vintage-tapeten.de/60er-Barock-Tapete-0519L>). Tapete so dobro ohranjene.

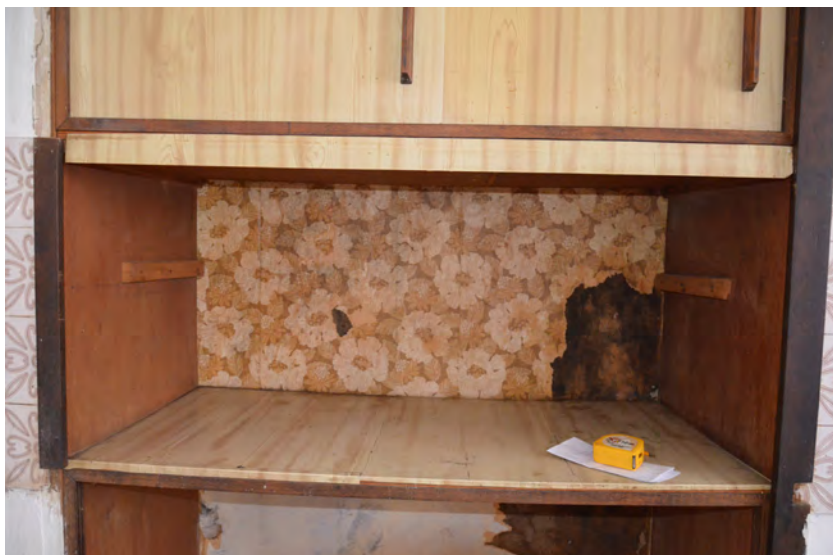
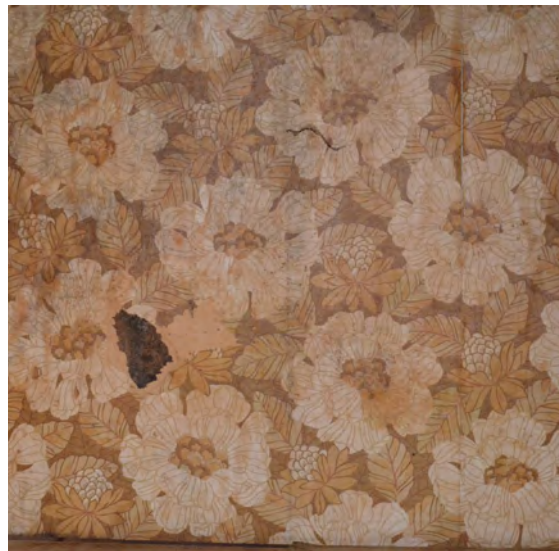
C) Kos tapet s cvetličnim motivom je ohranjen v zidni omari. Tapete so slabo ohranjene. Enak motiv v drugačni barvi je bil dokumentiran tudi v sobah hotela Palace v Portorožu (Deanovič, 2006 : 41).

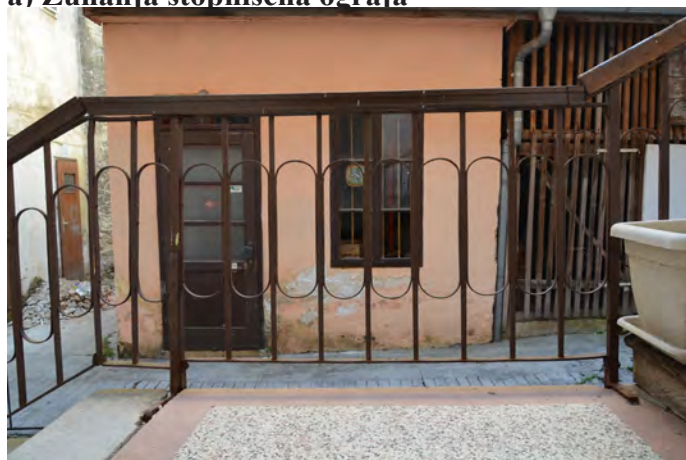
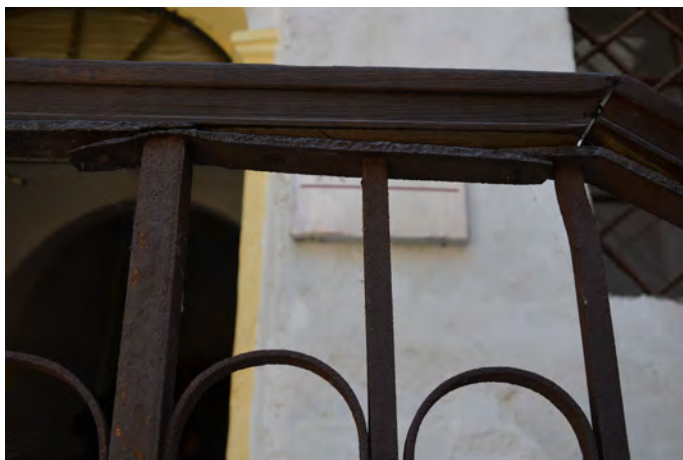
**a) Zunanja stopniščna ograja**

Zunanja stopniščna ograja je mlajšega datuma. Med pokončnimi železnimi palicami so pritjeni polkrožno zaključeni pravokotniki. Zaključena je z lesenim ročajem. Ograja je površinsko oksidirana.

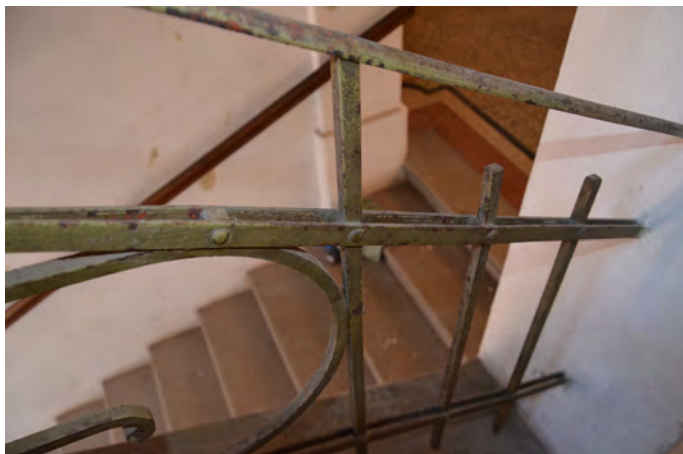
**b) Notranja stopniščna ograja**

Notranja stopniščna ograja je bila vgrajena sočasno ob izgradnji stopnišča. Kovinska ograja med ramama ima enostavno geometrijo z ravnimi linijami in stilitirano osmico v sredini. Ograja je površinsko oksidirana.

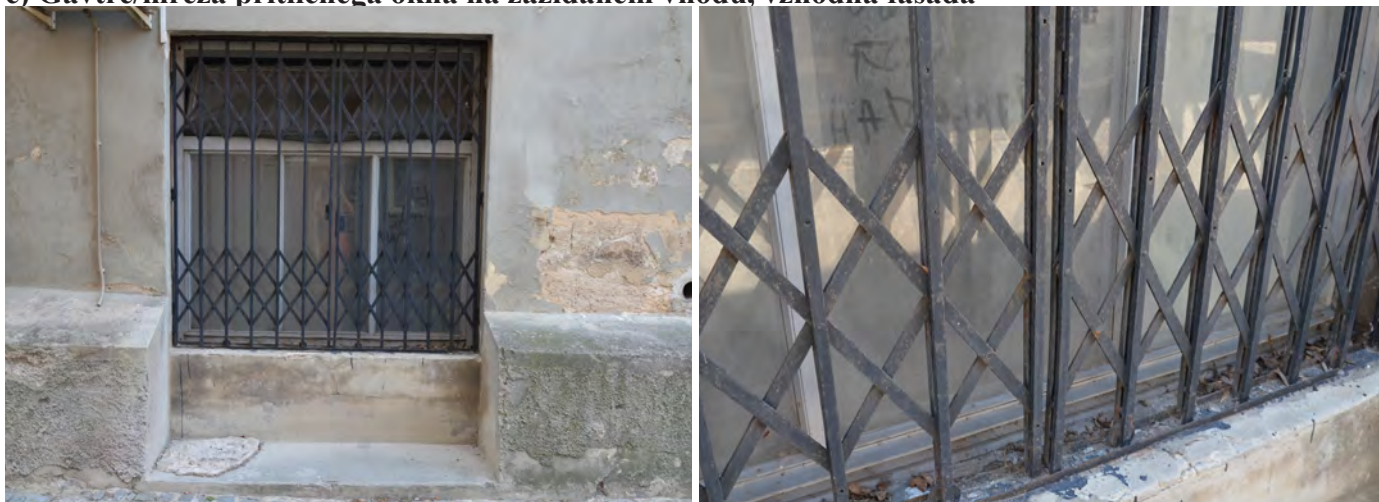
Kovinska mreža na oknu nekdanjega vhoda je predeljena na tri pasove. Srednji pas sestavljajo pokončne palice, na zgornjem in spodnjem pasu pa so dodani diagonalni križi. Mreža je mestoma rjasta. Možno jo je odstraniti za namen vzpostavitve prvotnega vhoda.

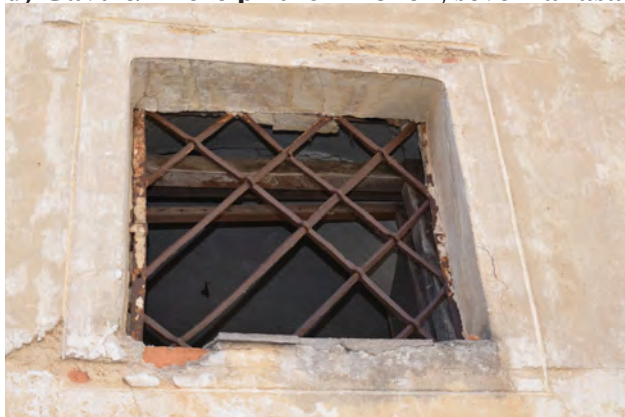
**d) Gavlre/mreže pritličnih oken, severna fasada**

Štiri okna na zadnji strani hiše imajo kovinsko mrežo z diagonalno postavljenimi palicami. Mreže so rjaste, ponekod manjkajo palice. Mreže se obnovi in dopolni.

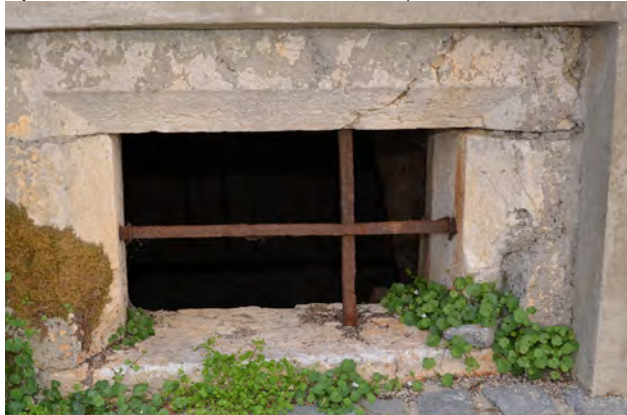
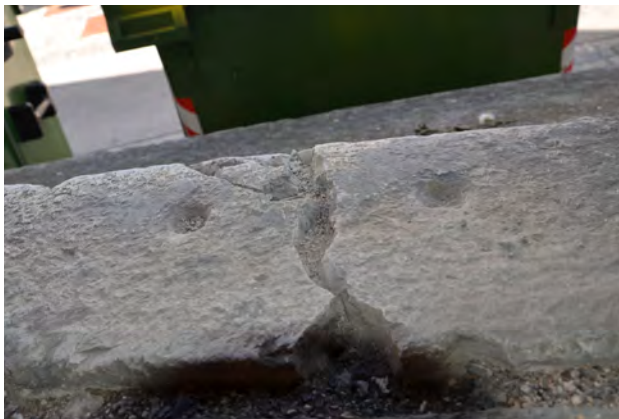
**e) Gavtre/mreže kletnih oken, severna fasada**

Tri okna na zadnji strani hiše imajo oz. so imele kovinsko mrežo. Ena mreža dimenzije 35 x 57 cm je delno ohranjena z eno manjkajočo pokončno palico, dve mreži manjkata, vidni le sledovi v kamnu. Gavtre sestavljajo dve pokončni in ena vodoravna palica. Mreža je rjasta. Mreže se obnovi, dopolni, manjkajoče rekonstruira.

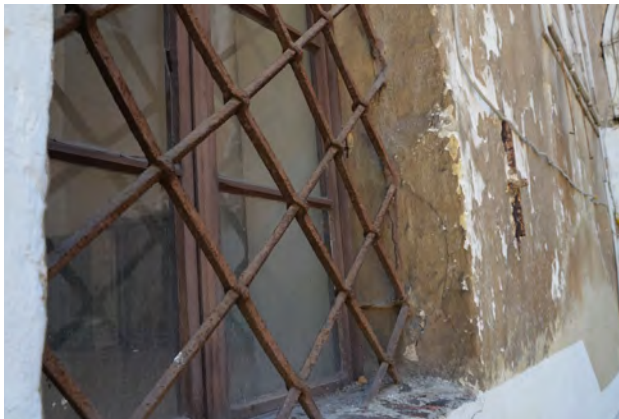
**f) Gavtre/mreža stopnišnega okna, dvorišče**

Kovinska mreža z diagonalno postavljenimi palicami je iz istega obdobja kot gavtre pod črko c. Mreža je rjasta in jo je možno obnoviti.

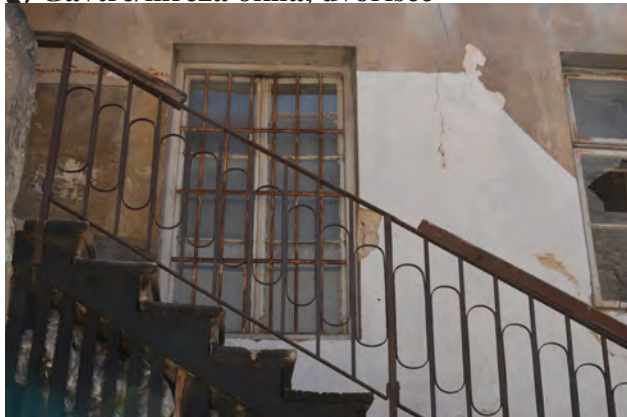
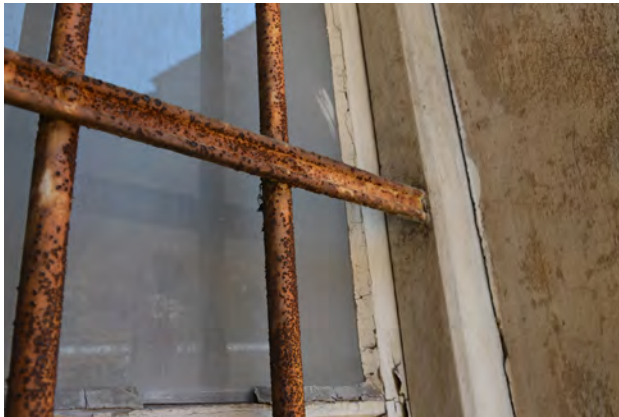
**g) Gavtre/mreža okna, dvorišče**

Kovinska mreža ima pravilno pravokotno mrežo, ki tvori pokončne pravokotnike. Dimenzija. Mreža je rjasta. Možno jo je odstraniti in narediti novo po vzoru gavter pod črko d.

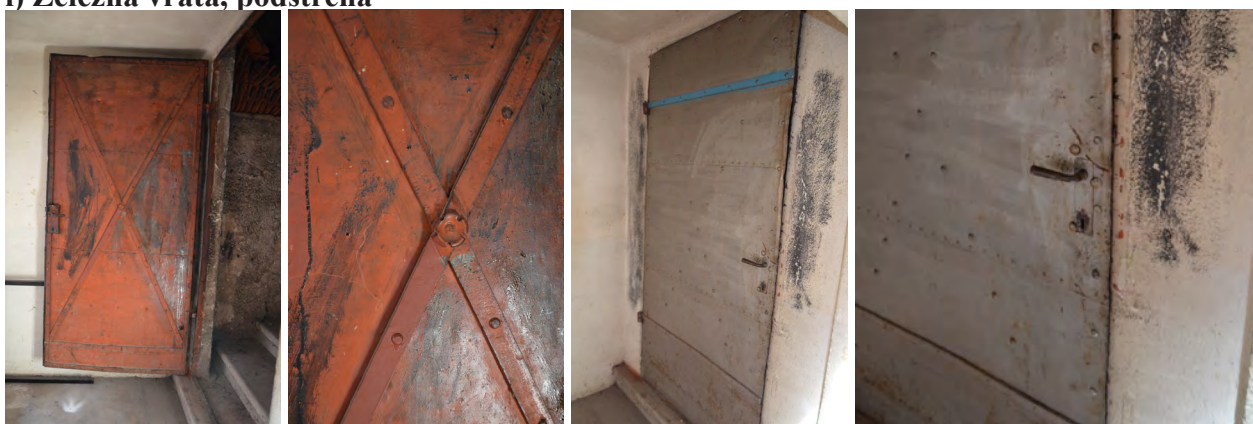
Železna vrata so sestavljena iz več kosov. Datiramo jih lahko v 19.st.

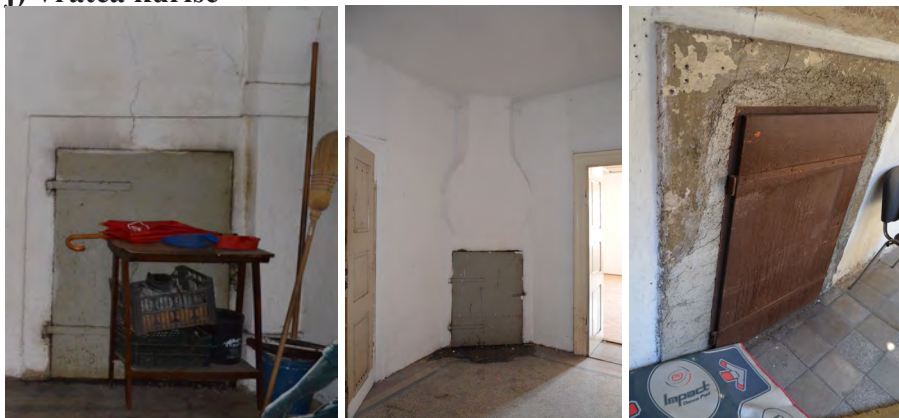
#### j) Vratca kurišč

Ohranjeno je troje kovinskih vratc kurišč (in ena lesena), po eno v vsaki veži in eno na arkadnem hodniku. Kurišči v vežah se ohranita skupaj s celotno podobo veže, tisto na arkadnem hodniku opcijsko.

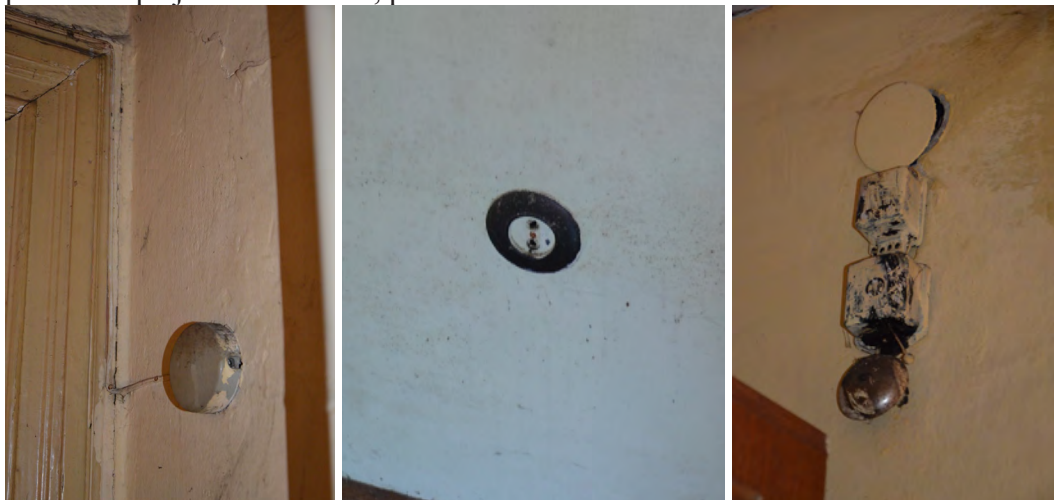
Stara napeljava v hiši je verjetno deloma delo najemnikov brez večjega električnega znanja. Kabli so ponekod speljani nadometno, prav tako doza.

Nadometna doza

Okrogla bakelitna vtičnica
