KONSERVATORSKI NAČRT

1. Poročilo o sondiranju ometov, beležev, stavbega pohištva in fasad

Novo mesto - Narodni dom

Poročilo o konservatorsko – restavratorskem sondiranju

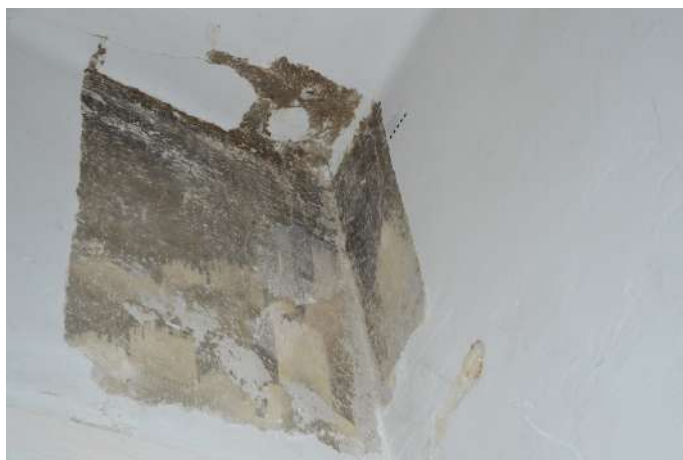
V pritličju je boljše ohranjena sonda S 4 (siva z črtami in pasovi na višini 60 cm) v prostoru 1, ki pa barvno ne soglaša z ostalimi sondami v prostoru in je možno, da je naknadnega izvora. V JZ zgornjem kotu prostora 2 sonda S 11 je razkrila poslikavo v rjavi barvi z motovom belih stolpov in trdnjav, ki sega tudi na strop prostora (žal je v drugem kotu strop s trstiko že odpadel).

Slika1: Poslikava v JZ zgornjem kotu prostora 2 v pritličju, sonda S4

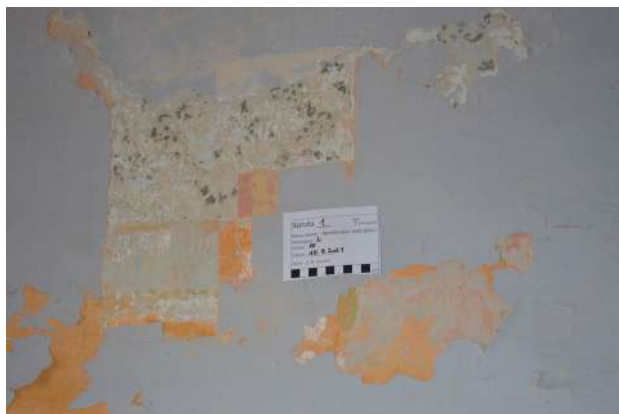
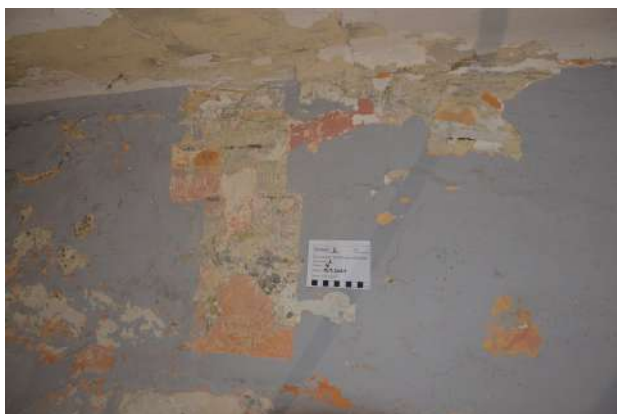
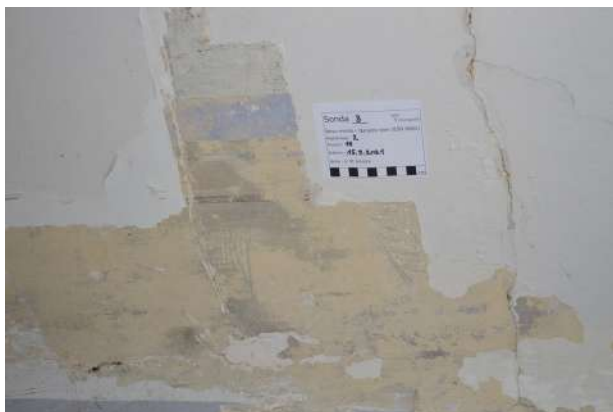
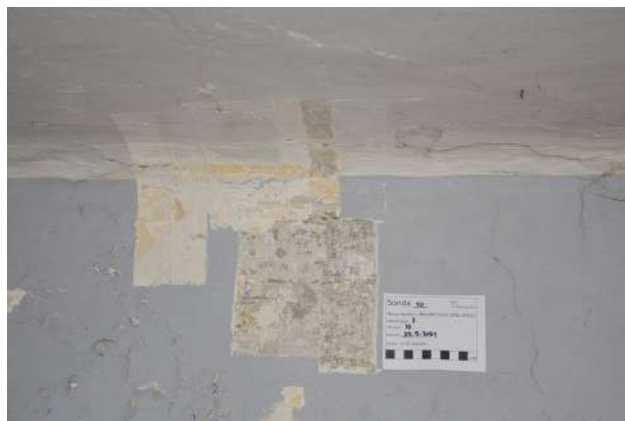
Kot kaže so bili prostori dekorativno poslikani glede na namembnost, zato smo našli šablonske poslikave predvsem v prostorih v prvem in drugem nadstropju: v Veliki dvorani, prostor 16 sonde S52, S53, S54 nakazujejo šablonsko poslikavo, ki se nadaljuje na strop pod balkonom. Morda barvno podoben vzorec se ponovi tudi pod stropu dvorane, sonda S61.

Slika 2,3,4 in 5: Prostor 16, Velika dvorana.

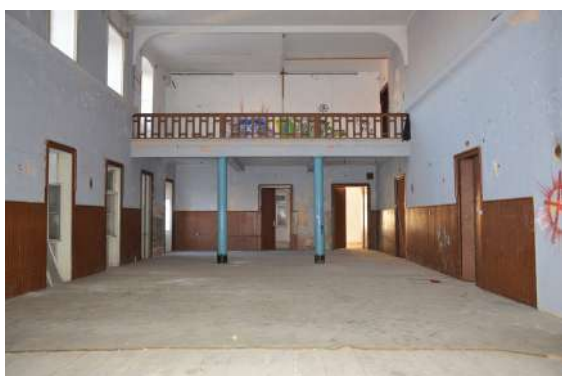
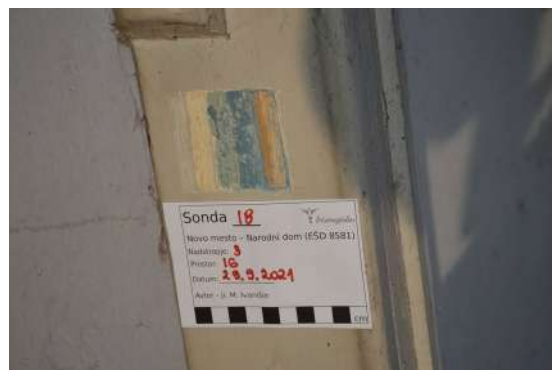
Sondiranje stavbnega pohištva je bilo izvedeno na lesenem stavbnem pohištju in pokazalo, da je bilo stavbno pohištvo večkrat prebarvano. Posebaj bogato je opremljena Velika dvorana z balkonom z ograjo ter s profiliranimi lesenimi oblogami in okni z notranjimi naoknicami ter konvinskim lestencem. Barvni toni zajemajo paletu od svetlo rumenih, modrih, zelenih in rjavih tonov. Spodnje barvne plasti so krhke, kar bi lahko nakazovalo na klejne barvne plasti. Kasneje dodane barvne plasti v umazano beli, rjavi in debelejši nanosi bele barve so predvsem oljni nanosi.

Slika 6: Velika dvorana in sonda na zgornjem notranjem okenjskem okvirju.

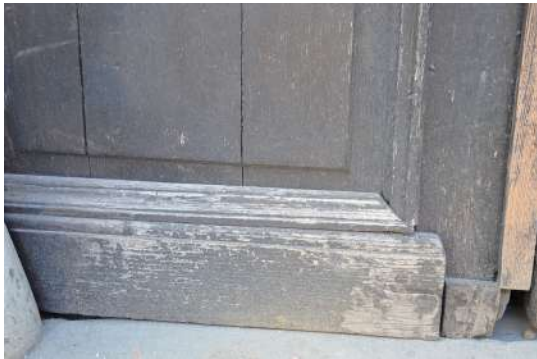
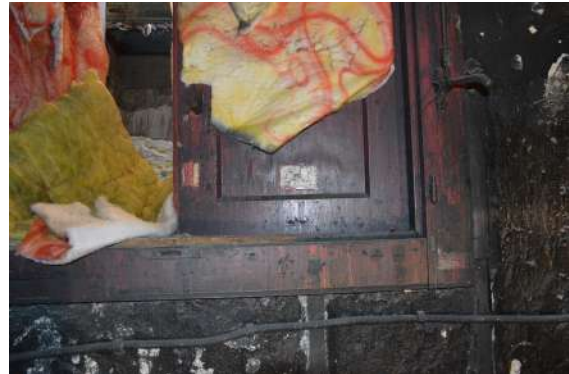
Slika 8 in 9: Detajl vhodnih vrat in kletnega okna

Okna na Narodnem domu so povsem dotrajana, medtem ko so vhodna vrata v stabilnem stanju in jih je možno restavrirati.

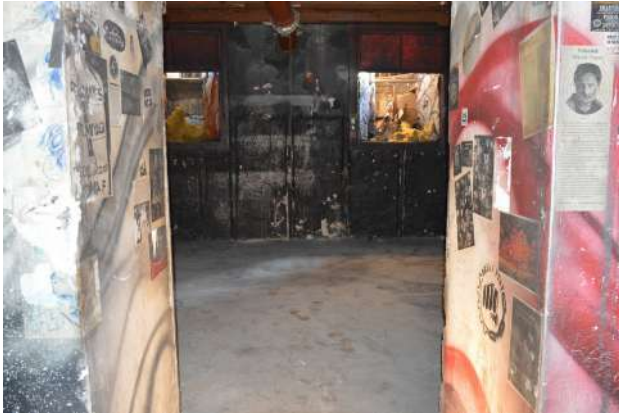
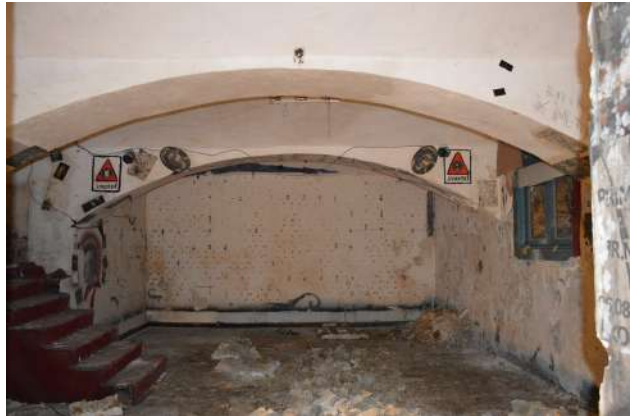
Kletni zidovi so kamniti zidani z apneno malto, vsi ostali zidovi so opečni v apneni malti. Na vseh kletnih zidovih so po celotni višini vidni znaki prekomernega navlaževanja zidov in ometov (luščenje opleskov in lokalne poškodbe finih ometov).

Slika 10 in slika 11: Na slikah sta prvi in drugi kletni prostor.

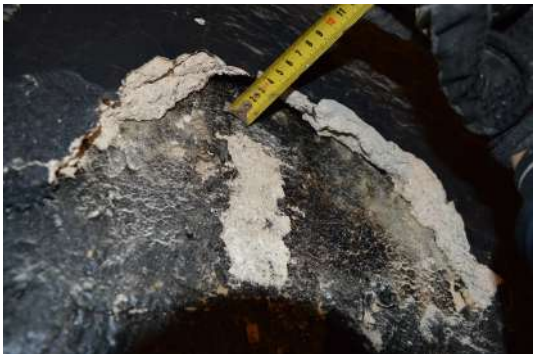
Lokacija	Opis sonde	Fotografija
Klet Prostor: K1 Sonda K1	1- grob apneni omet s kamenčki (vezivna malta) 2- črna (saje) 3-grob apneni omet s kamenčki (vezivna malta; debelina apnenega ometa 4 cm) 4-črna (saje)

Ugotovitve	Sonda se nahaja na južni steni na višini 170 cm od tal (pod to višino je druga plast vezivne malte odbita), črna brava je lahko od saj.	
Klet Prostor: K1 Sonda K2	1-opeka 2- grob apneni omet s kamenčki (vezivna malta; debelina ometa 2 cm) 3- umazano bel oplesk

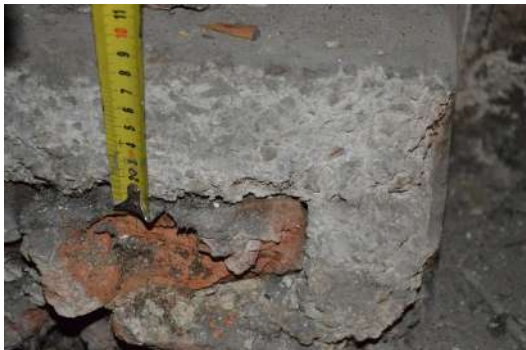
Ugotovitve	Sonda se nahaja na steni na prehodu iz enega prostora v drugega, viden je grob apneni omet s kamenčki - vezivna malta; debeline 2 cm z umazano belim opleskom.	
Klet Prostor: K2 Sonda K3	1- opeka 2- debelina apnenega ometa s finim peskom 1 cm 3- umazano bel oplesk z grafiti

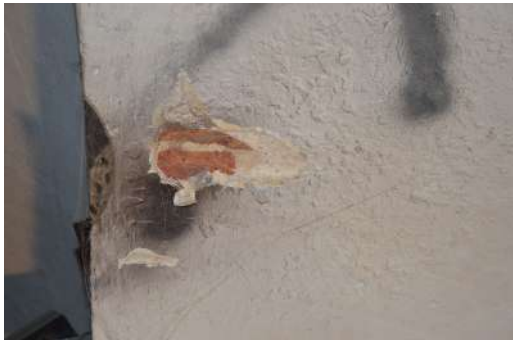
Ugotovitve	Sonda se nahaja na opečnatem oboku, vidna je debelina apnenega ometa s finim peskom 1 cm in umazano bel oplesk z grafiti

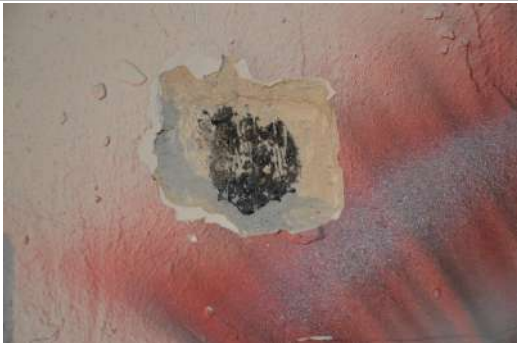
Klet Prostor: K2 Sonda K4	1- rjav - črna 2- debelina apnenega ometa s finim peskom; desno 1,5 cm; levo 4 cm 3- bel oplesk 4- rdeč grafit

Ugotovitve	Sonda se nahaja na steni pod obokom, vidna je debelina apnenega ometa s finim peskom od 1,5 cm-4 cm , bel oplesk in čezenj rdeč grafit.

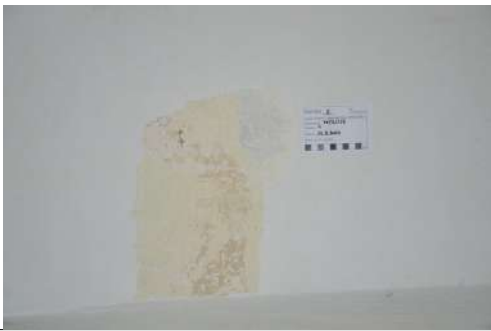
Pritličje Prostor 1 Sonda: S 3	1-apnen omet 2- svetlo umbra oplesk 3- svetlo oker oplesk 4- svetlo rumeni oplesk 5- svetlo sivi oplesk 6- beli oplesk

Ugotovitve	Pod belim opleskom je vidnih več barvnih opleskov.		
Pritličje Prostor 1 Sonda: S 4	1- apnen omet 2- poslikava na oplesku: svetlo siva podlaga s siva črtama in pasom (črta - 1 cm; 0,5 cm razmik; pas - 5 cm; 0,5 cm razmik; črta - 1 cm, 4,5 cm razmik; črta - 2 cm od tal: 60 cm)

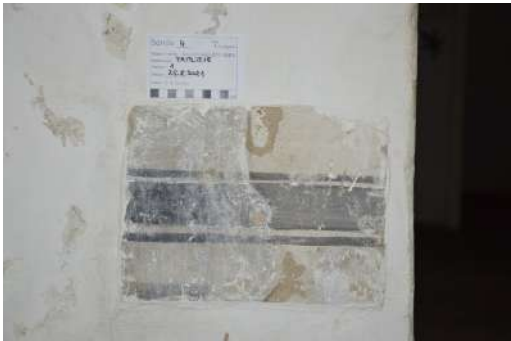
Ugotovitve	Sonda v JZ kotu predstavlja poslikavo s črnim vzorec (siva s črtami in pasovi na višini 60 cm), ki pa barvno ne soglaša z ostalimi sondami v prostoru in je možno, da je kasnejšega izvora, saj je tudi nad nivojem ostalih opleskov in ometov.		
Pritličje Prostor 1 Sonda: S 5	1- apneni omet 2- modri oplesk 3- lila oplesk 4- svetlo siv oplesk 5- svetlo rjav oplesk 6- siena oplesk 7- svetlo oker oplesk 8- beli oplesk

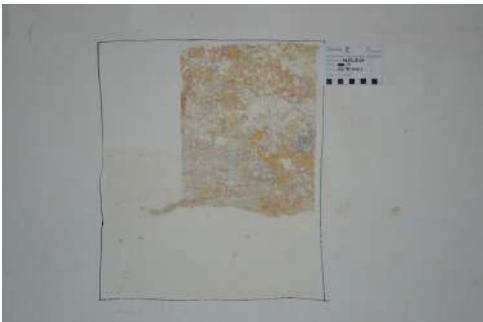
Ugotovitve	Pod belim opleskom je vidnih več barvnih opleskov.

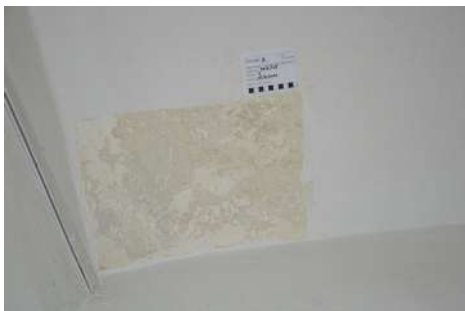
Pritličje Prostor 1 Sonda: S 6	1- apneni omet 2- temen oker oplesk 3- svetli oker oplesk 4- svetlo umbra oplesk 5- beli oplesk

Ugotovitve	Pod belim opleskom je vidnih več barvnih opleskov.

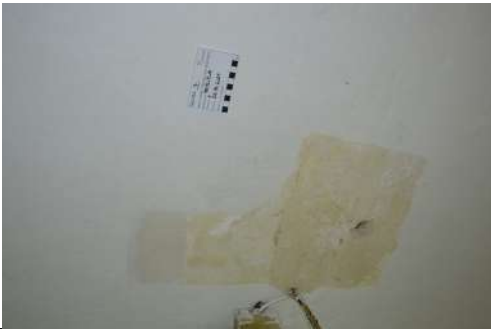
Pritličje Prostor 1 Sonda: S 7	1- apneni omet 2- temeno oker oplesk 3- svetlo oker oplesk 4- svetlo umbra oplesk 5- beli oplesk

Ugotovitve	Pod belim opleskom je vidnih več barvnih opleskov.		
Pritličje Prostor 1 Sonda: S 8	1-apneni omet 2- svetlo siena oplesk 3- bel oplesk

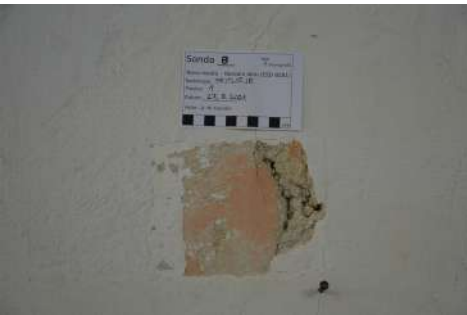
Ugotovitve	Pod belim opleskom je siena oplesk.		
Pritličje Prostor 2 Sonda: S 9	1- apneni omet 2- svetlo rjav oplesk 3- siena oplesk 4- bel oplesk 5- barvni grafiti

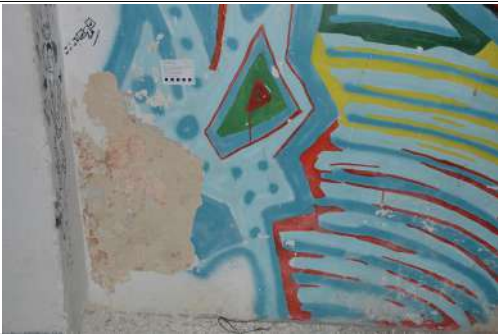
Ugotovitve	V spodnjem JZ kotu je ostalo zelo malo barvne plsti, najverjetneje zaradi navlaženega zidu. Vidnih je par opleskov v rjavi in siena barvi.		
Pritličje Prostor 2 Sonda: S 10	1- apneni omet 2- svetlo oker oplesk 3- siv oplesk 4- bel oplesk 5- barvni grafiti

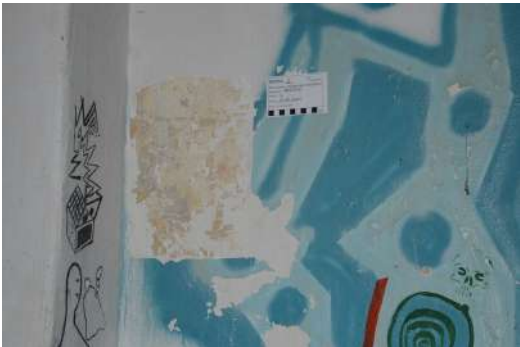
Ugotovitve	Pod belim opleskom je vidnih več barvnih opleskov.

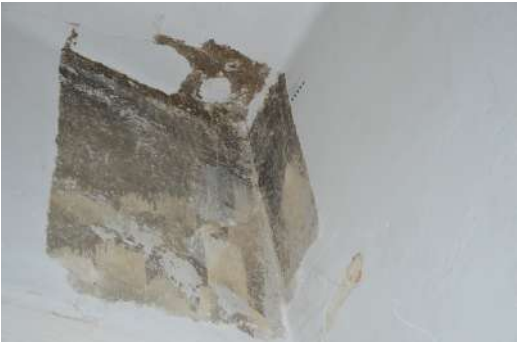
Pritličje Prostor 2 Sonda: S 11	1- apneni omet 2- rjava poslikava z oker motivom na oplesku 3- bel oplesk

Ugotovitve	V zgornjem JZ kotu prostora je bila odkrita stenska poslikava v rjavi in oker barvi z motivom trdnjav oziroma obrambnih stolpov v grizaj tehniki, naslikani na tanek oplesk, ki se mestoma lušči. Sonda nakazuje, da je poslikava večja in se morda nadaljuje na strop.			
Pritličje Prostor 3 Sonda: S 12	1-apneni omet 2- siv oplesk 3- zelen oplesk 4- oker oplesk 5- bel oplesk

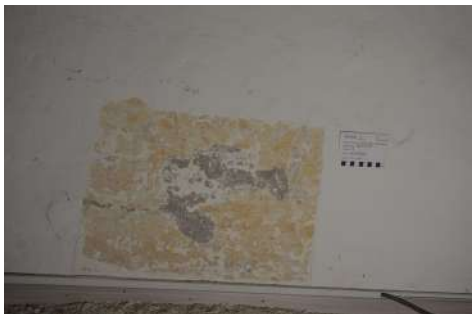
Ugotovitve	Pod belim opleskom je vidnih več barvnih opleskov.			
Pritličje Prostor 3 Sonda: S 13	1-apneni omet 2- siv oplesk 3- zelen oplesk 4- oker oplesk 5-bel oplesk

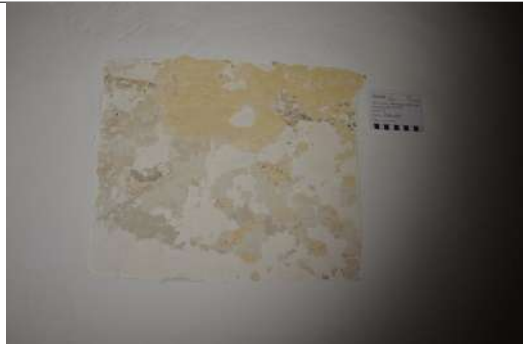
Ugotovitve	Pod belim opleskom je vidnih več barvnih opleskov.			
Pritličje Prostor 3 Sonda: S 14	1-apneni omet 2- temno rjav oplesk 3- svetlo rjav oplesk 4- rjav oplesk 5- bel oplesk

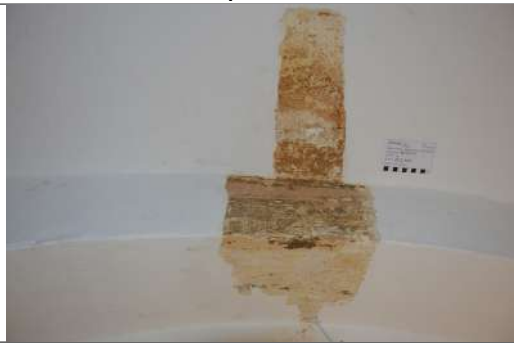
Ugotovitve	Sonda na sredini razpona stropnega oboka kaže na morebitno prisotnost barvnih pasov na oboku in stropu v rjavih barvnih odtenkih, ki bi skupaj lahko predstavljali poslikavo npr. senčenje oboka, čeprav črte niso jasno definirane.

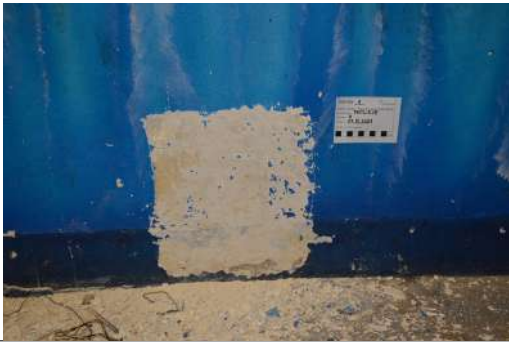
Pritličje Prostor 4 Sonda: S 15	1-apneni omet 2- oker oplesk 3- bel oplesk s sivim pasom 12 cm od tal 4- modri spreji

Ugotovitve	Pod modrim sprejem so opleski bele in oker barve.		
Pritličje Prostor 4 Sonda: S 16	1-apneni omet 2- siv oplesk 3- bel oplesk 4- zelena oplesk 5- svetlo oker oplesk 6- moder sprej

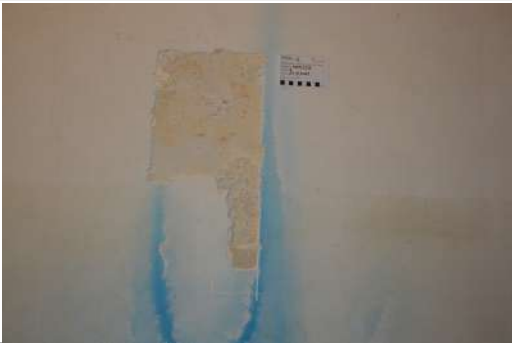
Ugotovitve	Pod belim opleskom je vidnih več barvnih opleskov.		
Pritličje Prostor 4 Sonda: S 17	1-apneni omet 2- oker oplesk 3- rjav oplesk 4- siv oplesk 5- beli oplesk

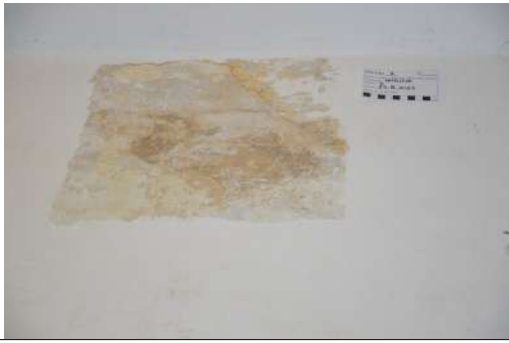
Ugotovitve	Pod belim opleskom je vidnih več barvnih opleskov.		
Pritličje Prostor 4 Sonda: S 18	1-apneni omet 2- oker oplesk 3- rjava oplesk 4- siva oplesk 5- bela oplesk

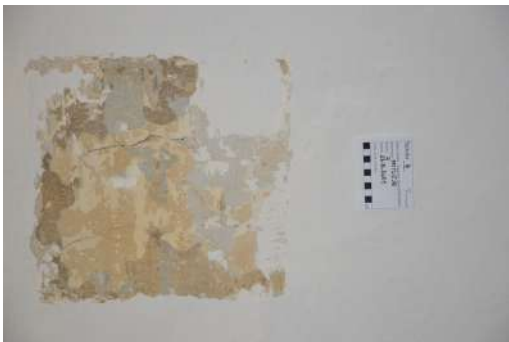
Ugotovitve	Pod belim opleskom je vidnih več barvnih opleskov.

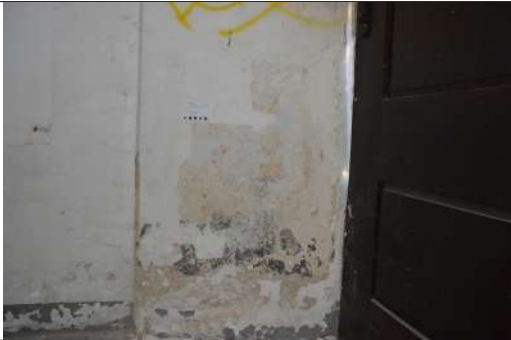
Pritličje Prostor 4 Sonda: S 19	1- apneni omet 2- temno siv oplesk (do višine 53 cm od tal in od stene 30 cm) 3- bel oplesk s svetlo sivo talno obrobo (12 cm od tal)

Ugotovitve	Pod belim opleskom s svetlo sivo talno obrobo je vidna drug oplesk v temno sivi barvi.			
Pritličje Prostor 4 Sonda: S 20	1- apneni omet 2- svetlo siv oplesk 3- svetlo rjav oplesk 4- temno siv oplesk 5- bel in svetlo umbra oplesk z grafiti

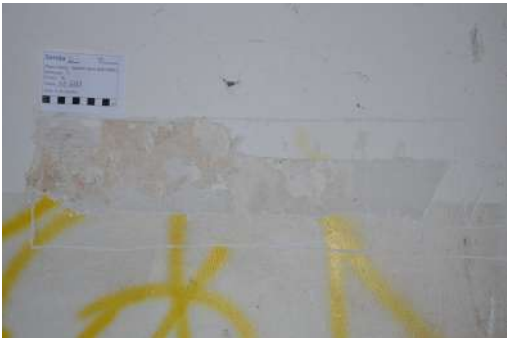
Ugotovitve	Pod belim opleskom je vidnih več barvnih opleskov.			
Pritličje Prostor 5 Sonda: S 21	1- apneni omet 2- svetlo siv oplesk 4- bel oplesk 3- temno siv oplesk

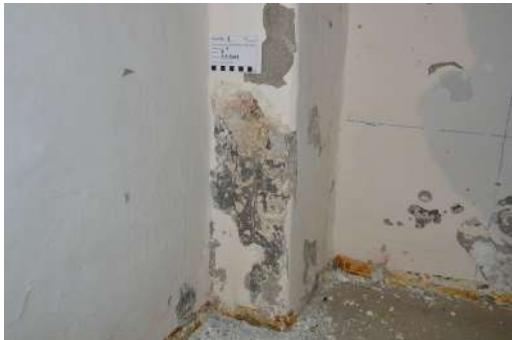
Ugotovitve	Pod belim opleskom je vidnih več barvnih opleskov.			
Pritličje Prostor 5 Sonda: S 22	1- apneni omet 2- svetlo siena oplesk 3- siv oplesk 4- zelen oplesk 5- rumena poslikava z oker in vijolično črto 6- bel oplesk z rastrom 7- bel oplesk

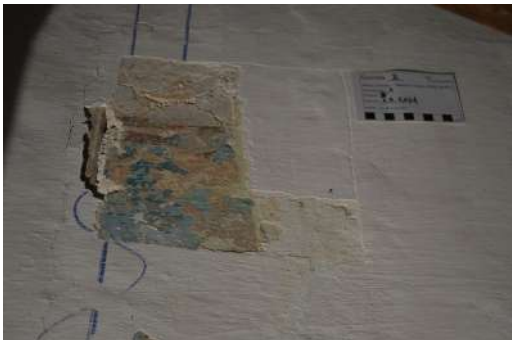
Ugotovitve	Pod dvema plastema belega opleska so barvni opleski. Vidna je rumena poslikava z oker in vijolično črto, pod njo so opleski v zeleni, sivi in svetlo siena barvi.

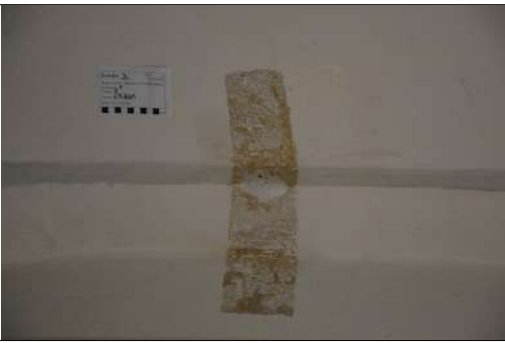
Pritličje Prostor 5 Sonda: S 23	1- apneni omet 2- temen oker oplesk 3- temen oker oplesk 4- srednje temen oker oplesk 5- oker oplesk 6- rumeno - bel oplesk 7- bel oplesk

Ugotovitve	Sonda na sredini razpona stropnega oboka kaže, da so pod belom opleskom tudi drugi barvni opleski.			
Pritličje Prostor 6 Sonda: S 24	1- apneni omet 2- zeleno-rdeče-okor oplesk 3- rumeni oplesk 4- oker oplesk 5- umazano bel oplesk

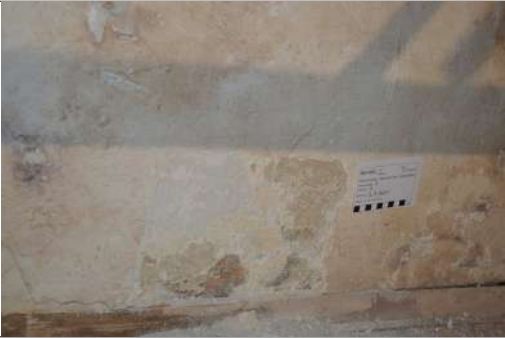
Ugotovitve	Pod belim opleskom so vidni drugi barvni opleski.			
Pritličje Prostor 6 Sonda: S 25	1- apneni omet 2- siva oplesk 3- zeleno-rdeče-okor oplesk 4- rumeni oplesk 5- oker oplesk 6- umazano bel oplesk

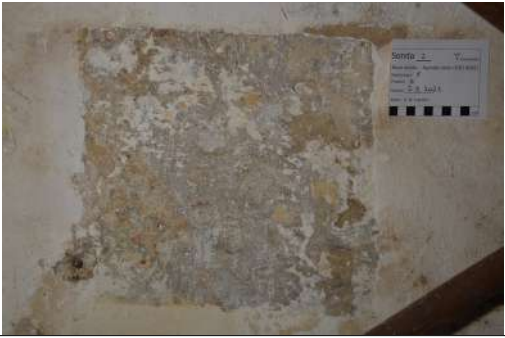
Ugotovitve	Pod belim opleskom so vidni drugi barvni opleski.			
Pritličje Prostor 6 Sonda: S 26	1- opeka 2- apneni omet 3- rjav oplesk 4- rumeni oplesk 5- oker oplesk 6- umazano bel oplesk

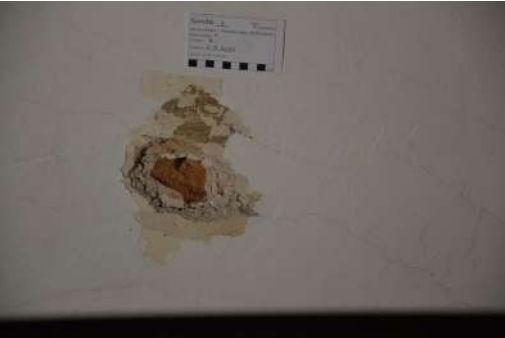
Ugotovitve	Pod belim opleskom so vidni drugi barvni opleski.

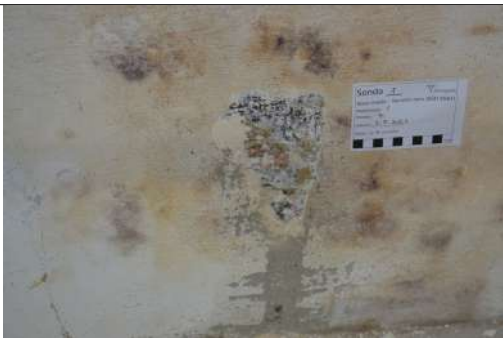
Pritličje Prostor 7 Sonda: S 27	1- apneni omet 2- vojoličn oplesk 3- zeleno – rdeč oplesk 4- turkizn oplesk 5- oker oplesk 6- cementni omet 7- bel oplesk

Ugotovitve	Pod belim opleskom je vidnih več barvnih opleskov.			
Pritličje Prostor 7 Sonda: S 28	1- apneni omet 2- zelen oplesk 3- oker oplesk 4- debelejši bel zrnat oplesk

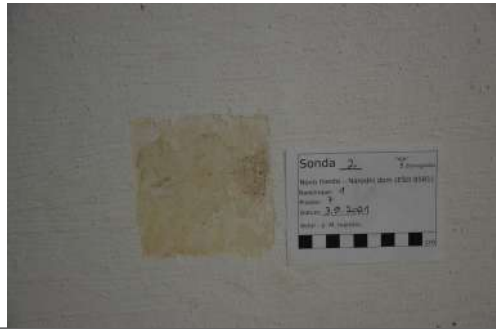
Ugotovitve	Pod belim opleskom je vidnih več barvnih opleskov.			
Pritličje Prostor 7 Sonda: S 29	1- apneni omet 2- sivo – zelen oplesk 3- bel oplesk 4- omazano bel oplesk	 		
Ugotovitve	Pod belim opleskom je vidnih več barvnih opleskov.			
Pritličje Prostor 8 Sonda: S 30	1- grob apneni omet s kamenčki (vezivna malta) 2- zelen oplesk 3- oker oplesk 4- moder oplesk

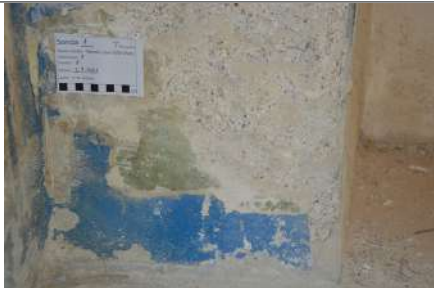
Ugotovitve	Opleski so odpadli do vezivne malte.			
Pritličje Prostor 8 Sonda: S 31	1-apneni omet 2- siv opesk 3- zeleno-okker oplesk 4- umazano bel oplesk 5- bel oplesk	 		
Ugotovitve	Pod belim opleskom je vidnih več barvnih opleskov.

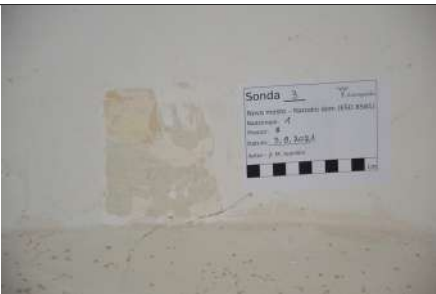
Pritličje Prostor 8 Sonda: S 32	1-apneni omet 2- rumen oplesk 3- oker oplesk 4- zelen oplesk 5- umazano bel oplesk

Ugotovitve	Pod belim opleskom je vidnih več barvnih opleskov.			
Stopnišče Prostor 9 Sonda: S 33	1-apneni omet 2- oker oplesk 3- rjavo - bel oplesk

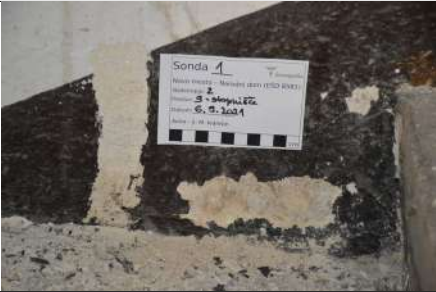
Ugotovitve	Pod belim opleskom je vidnih več barvnih opleskov.			
Stopnišče Prostor 9 Sonda: S 34	1-apneni omet 2- zelen oplesk 3- oranžen oplesk 4- svetlo siena oplesk 5- umazano bel oplesk

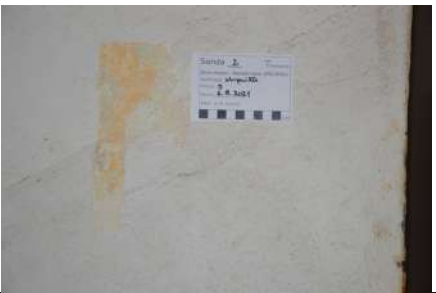
Ugotovitve	Pod belim opleskom je vidnih več barvnih opleskov.

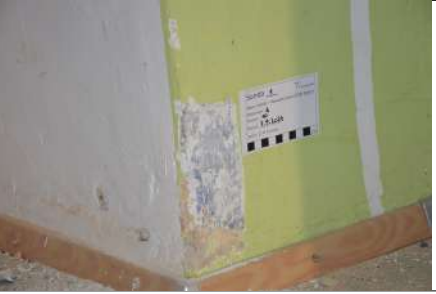
1.nadstropje Prostor 10 Sonda: S 35	1-apneni omet 2- rumen oplesk 3- moder oplesk 4- siv oplesk 5- svetlo zelen oplesk z belim vzorcem (jupol)

Ugotovitve	Pod svetlo zeleno plstjo jupola so apneni opleski v večih barvah.

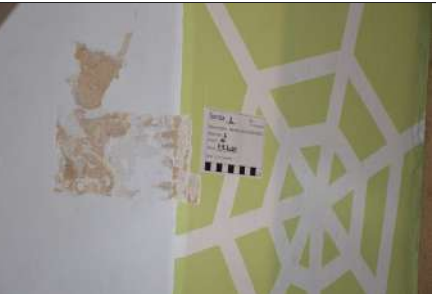
1.nadstropje Prostor 10 Sonda: S 36	1-apneni omet 2- zelen oplesk 3- rdeče rjav oplesk 4- rumen oplesk 5- temno siv oplesk 6- svetlo siv oplesk 7- svetlo zelen oplesk z belim vzorcem (jupol)

Ugotovitve	Pod svetlo zeleno plstjo jupola so apneni opleski v večih barvah.

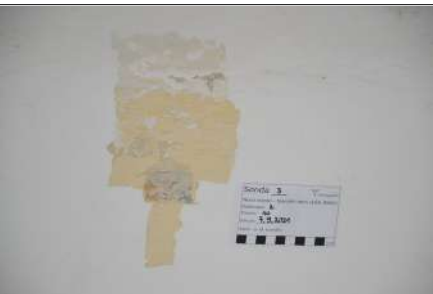
1.nadstropje Prostor 10 Sonda: S 37	1- apneni omet 2- sivo-moder oplesk 3- svetlo zelen oplesk 4- oker oplesk 5- umbra oplesk 6- beli oplesk

Ugotovitve	Pod belim opleskom je vidnih več barvnih opleskov.

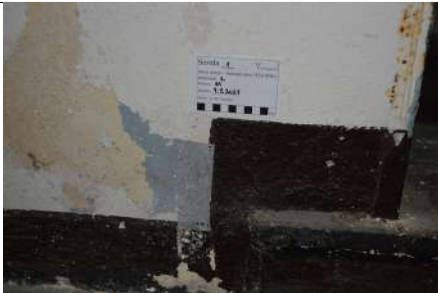
1.nadstropje Prostor 11 Sonda: S 38	1- apneni omet 2- sivo -moder oplesk 3- moder oplesk 4- svetlo oker oplesk 5- umbra oplesk 6- umazano bel oplesk z rjavo talno obrobo

Ugotovitve	Pod belim opleskom je vidnih več barvnih opleskov.

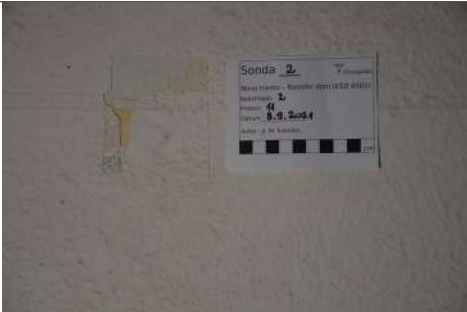
1.nadstropje Prostor 11 Sonda: S 39	1- apneni omet 2- rumen oplesk 3- bel oplesk 4- moder oplesk 5- svetlo rjavo - roza oplesk 6- umazano bel oplesk

Ugotovitve	Pod belim opleskom je vidnih več barvnih opleskov.

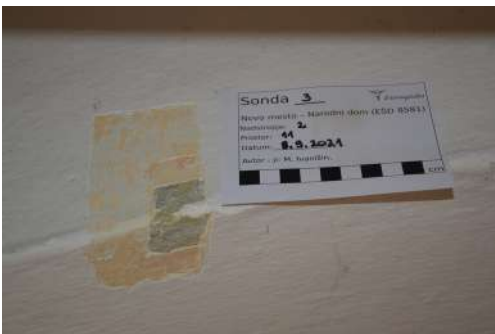
1.nadstropje Prostor 11 Sonda: S 40	1- apneni omet 2- zeleni oplesk 3- sivi oplesk 4- oranžen oplesk 5- rumen oplesk 6- zeleno- bel oplesk 7- bel oplesk

Ugotovitve	Pod belim opleskom je vidnih več barvnih opleskov.

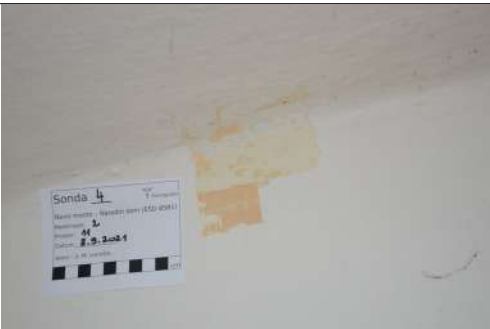
1.nadstropje Prostor 11 Sonda: S 41	1- apneni omet 2-oranžni oplesk 2- svetli oker oplesk 4- zeleno -bel oplesk 5- bel oplesk

Ugotovitve	Pod belim opleskom je vidnih več barvnih opleskov.

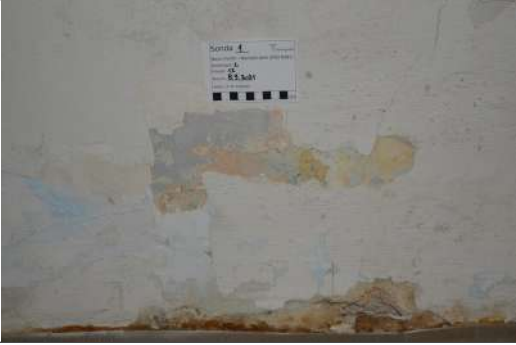
1.nadstropje Prostor 12 Sonda: S 42	1- apneni omet 2- modr oplesk 3- rdeč oplesk 4- vijolčen oplesk 5- oker oplesk 6- zelen oplesk 7- moder oplesk 8- umazano bel oplesk

Ugotovitve	Pod belim opleskom je vidnih več barvnih opleskov.

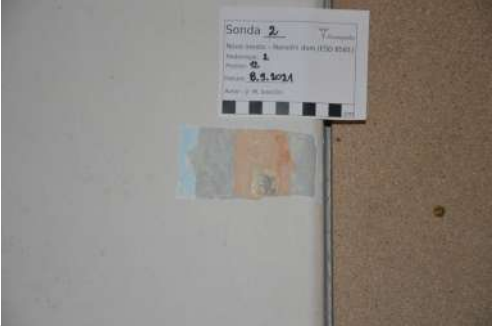
1.nadstropje Prostor 12 Sonda: S 43	1- apneni omet 2- oker oplesk 3- rumen oplesk 4- oranžna oplesk 5- zelena oplesk 6- sivo -modra oplesk 7- svetlo moder oplesk 8- umazano bel oplesk

Ugotovitve	Pod belim opleskom je vidnih več barvnih opleskov.

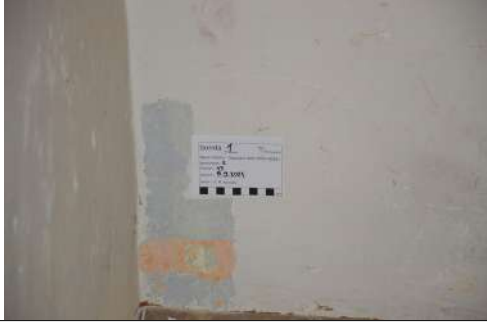
1.nadstropje Prostor 13 Sonda: S 44	1- apneni omet 2- zelen oplesk 3- svetlo rumen oplesk 4- oranžen oplesk 5- sivo-moder 6- zelen oplesk 7- umazano bel oplesk

Ugotovitve	Pod belim opleskom je vidnih več barvnih opleskov.

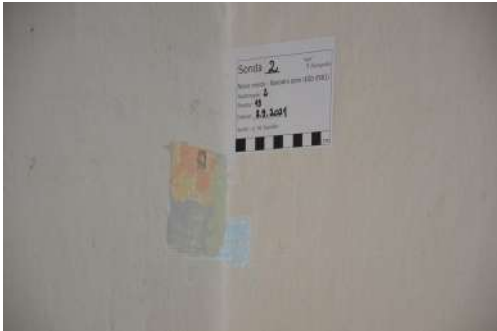
1.nadstropje Prostor 13 Sonda: S 45	1- apneni omet 2- rjav oplesk 3- oranžen oplesk 4- oker oplesk 5- siv oplesk 6- zelen oplesk 7- moder oplesk 8- umazano bel oplesk

Ugotovitve	Pod belim opleskom je vidnih več barvnih opleskov.

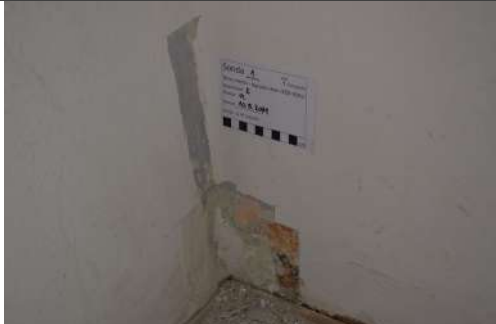
1.nadstropje Prostor 14 Sonda: S 46	1- apneni omet 2- črn oplesk 3- oker oplesk 4- svetli oker oplesk 5- siv oplesk 6- zelen oplesk 7- umazano bel oplesk

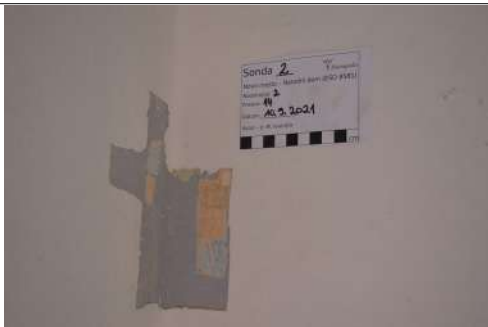
Ugotovitve	Pod belim opleskom je vidnih več barvnih opleskov.			
1.nadstropje Prostor 14 Sonda: S 47	1- apneni omet 2- temno oker oplesk 3- svetlo oker oplesk 4- moder oplesk 5- sivo moder oplesk 6- zelen oplesk 7- umazano bel oplesk

Ugotovitve	Pod belim opleskom je vidnih več barvnih opleskov.

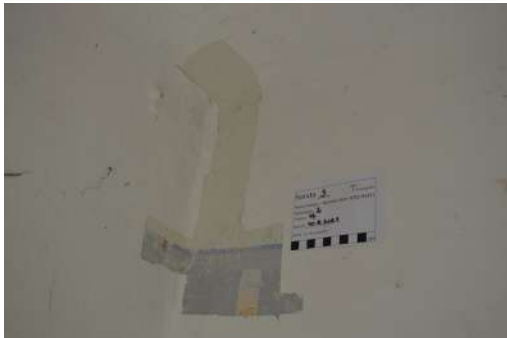
1.nadstropje Prostor 14 Sonda: S 48	1- apneni omet 2- temno oker oplesk 3- svetlo oker oplesk 4- moder oplesk 5 - poslikava na oplesku: sivo-modra poslikava (z modro črto 0,5 cm in 20 cm od stropa), ki se nadaljuje v svetlo-sivo zeleno 6- bel oplesk

Ugotovitve	Pod belim opleskom je viden del poslikave sivo- modre barve z modro črto, ki se nadaljuje v svetlo-sivo barvo na strop.

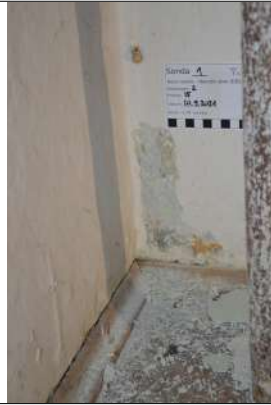
1.nadstropje Prostor 15 Sonda: S 49	1- apneni omet 2- siv oplesk 3- moder oplesk 4- zelen oplesk 5- umazano bel oplesk

Ugotovitve	Pod belim opleskom je vidnih več barvnih opleskov.

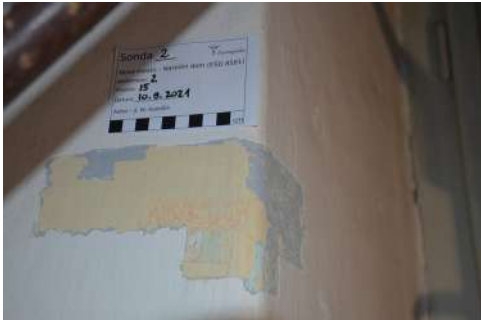
1.nadstropje Prostor 15 Sonda: S 50	1- apneni omet 2- rdeč oplesk 3- svetlo zelen oplesk 4- svetlo oker oplesk 5- svetlo moder oplesk 6- oranžen oplesk 7- svetlo oker oplesk 8- moder oplesk 9- umazano bel oplesk

Ugotovitve	Pod belim opleskom je vidnih več barvnih opleskov.

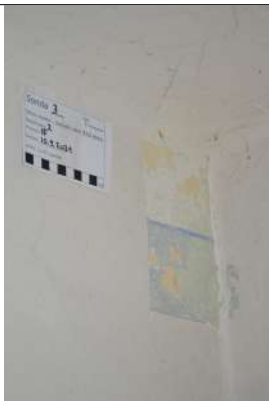
1.nadstropje Prostor 15 Sonda: S 51	1- apneni omet 2- rumen oplesk 3- poslikava na oplesku: svetlo modra z modro črto 0,5 cm in 20 cm od stropa, ki se nadaljuje v svetlo sivo 4- zelen oplesk 5- umazano bel oplesk

Ugotovitve	Pod belim in zelenim opleskom je vidnen del poslikave na oplesku v svetlo modri barvi z modro črto, ki se nadaljuje v svetlo sivo in na strop.

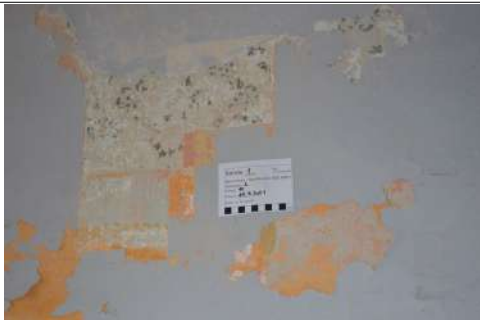
1.nadstropje Prostor 16 Sonda: S 52	1- apneni omet 2- poslikava na oplesku siva in rjav vzorec 3- oker oplesk 4- roza oplesk 5- oranžen oplesk 6- svetlo zelen oplesk 7- svetlo moder oplesk

Ugotovitve	Sonda se nahanja na steni pod galerijo / balkonom. Na apnenem ometu je vidna poslikava v sivi barvi z rjavim vzorcem. Čez poslikavo je več barvnih opleskov.

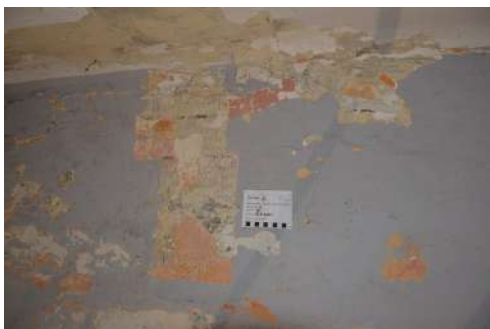
1.nadstropje Prostor 16 Sonda: S 53	1-apneni omet 2- poslikava na oplesku siva in dve rjavi črti 3- roza oplesk 4- oker oplesk 5- svetlo moder oplesk

Ugotovitve	Sonda se nahanja na steni tik pod stropom galerije / balkona. Na apnenem ometu je vidna poslikava v sivi barvi z dvema rjavima črtama. Čez poslikavo je več barvnih opleskov.

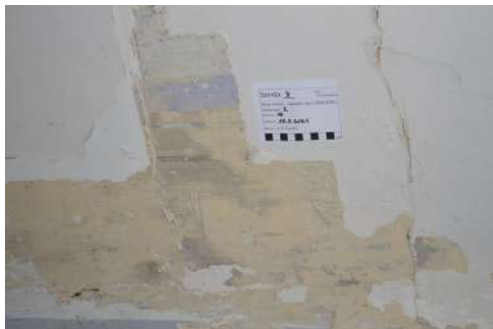
1.nadstropje Prostor 16 Sonda: S 54	1-apneni omet 2- poslikava na oplesku: siva z rjavo črto 3- poslikava na oplesku: modra črta / moder pas, ki se nadaljuje v sivo 4- oker oplesk 5- umazano bel oplesk

Ugotovitve	Sonda se nahanja na ometu galerije / balkona s spodnje strani, kjer je vidna poslikava na oplesku v sivi barvi z rjavo črto, čez njo je poslikava na oplesku in

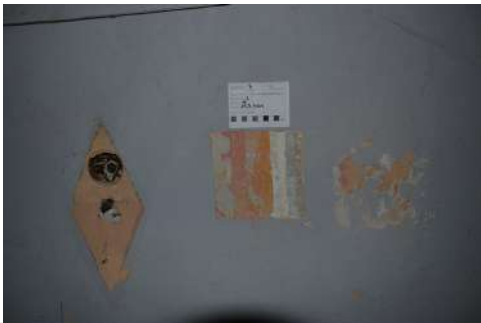
sicer moder pas, ki se nadaljuje v sivo barvo. Čez poslikavi sta nanešena še dva barvna opleska.		
1.nadstropje Prostor 16 Sonda: S 55	1-apneni omet 2- siv oplesk 3- bel oplesk 4- oranžen oplesk 5- roza oplesk 6- moder oplesk

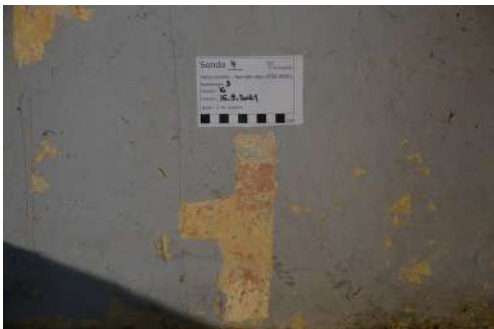
Ugotovitve	Pod modrim opleskom je vidnih več barvnih opleskov.		
2.nadstropje Prostor 16 Sonda: S 56	1-apneni omet 2- moder oplesk 3- roza oplesk 4- oker oplesk 5- svetlo moder oplesk

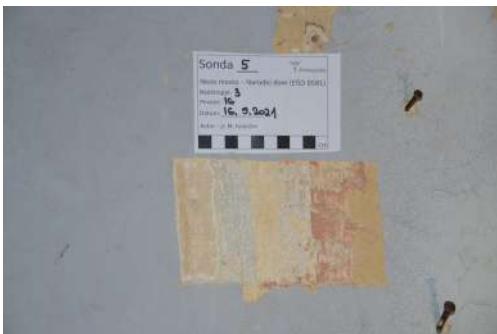
Ugotovitve	Pod modrim opleskom je vidnih več barvnih opleskov.		
2.nadstropje Prostor 16 Sonda: S 57	1-apneni omet 2- umbra oplesk 3- siv oplesk 4- oker oplesk 5- siv oplesk 6- rdeč oplesk 7- oker oplesk 8- svetlo moder oplesk

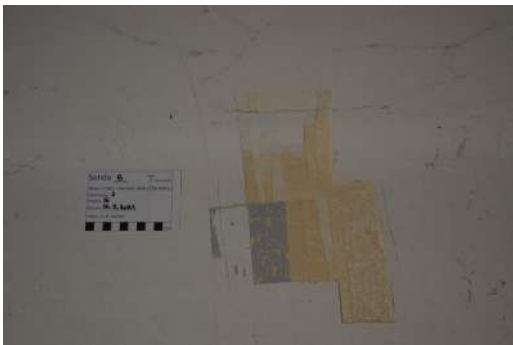
Ugotovitve	Pod modrim opleskom je vidnih več barvnih opleskov.		
2.nadstropje Prostor 16 Sonda: S 58	1-apneni omet 2- oker oplesk 3- sivo-moder oplesk 4- umazano bel oplesk

Ugotovitve	Pod belim opleskom je vidnih več barvnih opleskov.

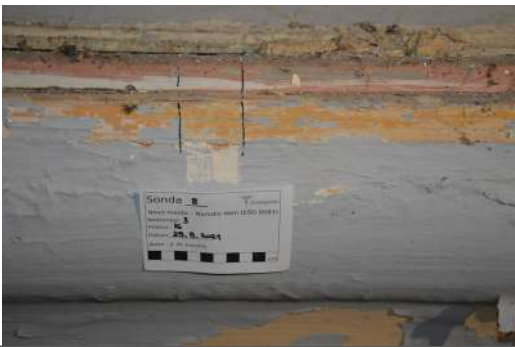
2.nadstropje Prostor 16 Sonda: S 59	<ul style="list-style-type: none"> * opleski na lesenem obodu - les - roza – bel oplesk - oranžen oplesk - bel oplesk - svetlo moder oplesk

Ugotovitve	Pod modrim opleskom je vidnih več barvnih opleskov.

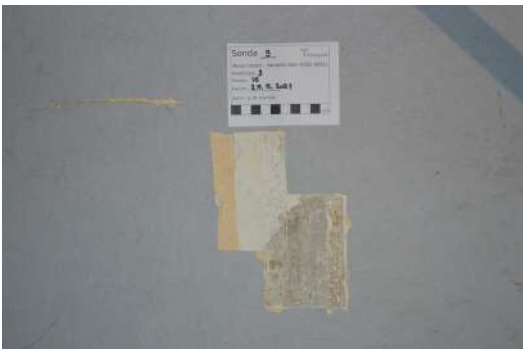
2.nadstropje Prostor 16 Sonda: S 60	<ul style="list-style-type: none"> 1-apneni omet 2- siv oplesk 3- rjav oplesk 4- bel oplesk 5- umazano bel oplesk 6- oranžen oplesk 7- moder oplesk

Ugotovitve	Pod modrim opleskom je vidnih več barvnih opleskov.

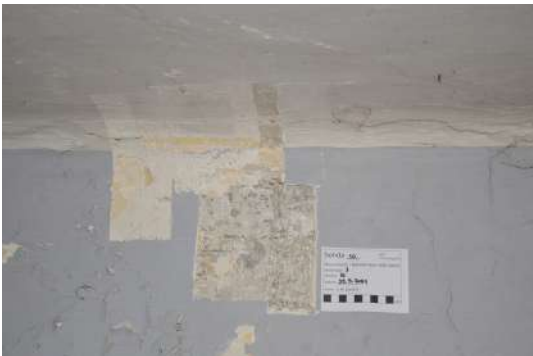
2.nadstropje Prostor 16 Sonda: S 61	<ul style="list-style-type: none"> 1-apneni omet 2- poslikava na oplesku: siva s temno sivim vzorcem 3- poslikava na oplesku: svetlo siva s sivim vzorcem 4- oker oplesk 5- bel oplesk 6- svetlo moder oplesk, ki se nadaljuje v belega na stropu

Ugotovitve	Pod treni barvnimi opleski sta vidni dve poslikavi na opleskih; zgornja je svetlo siva s sivim vzorcem ter spodnja siva s temno sivim vzorcem.

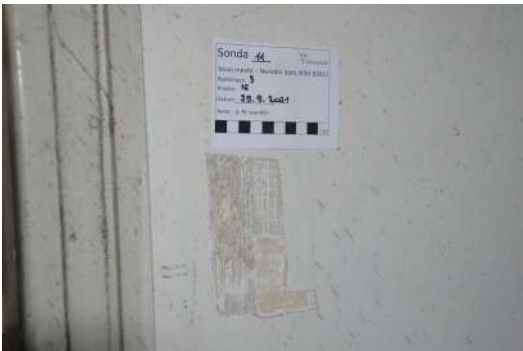
2.nadstropje Prostor 16 Sonda: S 62	<ul style="list-style-type: none"> 1-apneni omet 2- rjav oplesk 3- siv oplesk 4- bel oplesk

Ugotovitve	Pod belim opleskom je vidnih več barvnih opleskov.

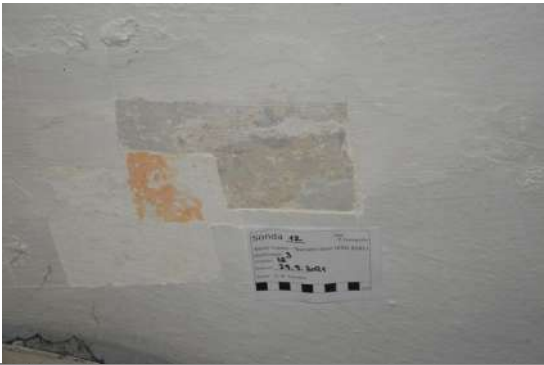
2.nadstropje Prostor 16 Sonda: S 63	1- apneni omet 2- siv oplesk 3- rjav oplesk 4- svetlo siva oplesk 5- oranžen oplesk 6- svetlo oker oplesk 7- bel oplesk 8- umazano bel oplesk

Ugotovitve	Pod belim opleskom je vidnih več barvnih opleskov.

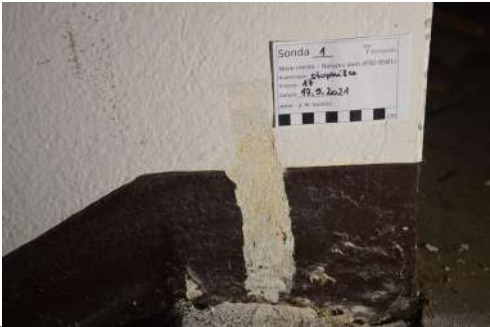
2.nadstropje Prostor 17 Sonda: S 64	1-apneni omet 2- svetli oker oplesk 3- rjav – bel oplesk

Ugotovitve	Pod belim opleskom je viden oplesk v svetlem okru.

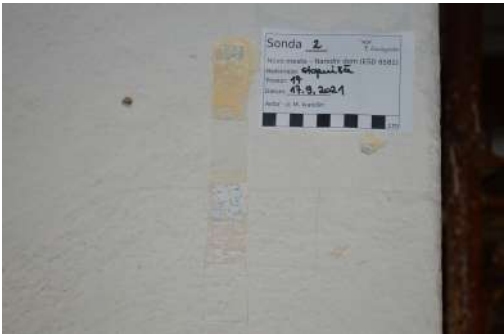
2.nadstropje Prostor 17 Sonda: S 65	1-apneni omet 2- rumen oplesk 3- oker oplesk 4- bel oplesk 5- moder oplesk 6- siena oplesk 7- bel oplesk

Ugotovitve	Pod belim opleskom je vidnih več barvnih opleskov.

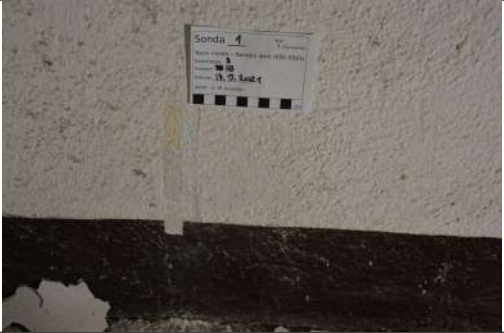
2.nadstropje Prostor 18 Sonda: S 66	1-apneni omet 2- rumen oplesk 3- svetlo zelen oplesk 4- moder oplesk 5- svetlo oker oplesk 6- rjav – bel oplesk

Ugotovitve	Pod belim opleskom je vidnih več barvnih opleskov.

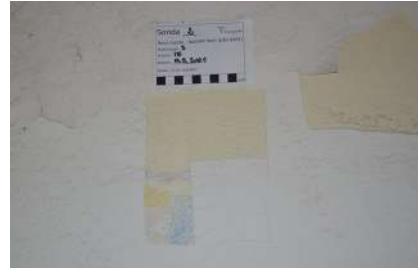
2.nadstropje Prostor 18 Sonda: S 67	1-apneni omet 2- rumen oplesk 3- poslikava na oplesku: siena z rdečo črto 0,7 cm 160 cm od tal 4- moder oplesk

5- bel oplesk		
Ugotovitve	Sonda se nahaja sredi stene v vzdolžnem hodniku v 1. nadstropju. Pod belim in modrim opleskom je vidna poslikava na oplesku v siena barvi z rdečo črto. Pod njo je še rumen oplesk.

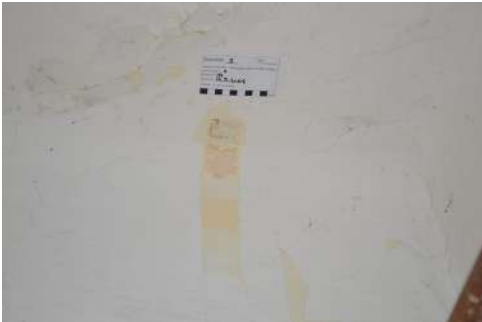
2.nadstropje Prostor 18 Sonda: S 68	1-apneni omet 2- siva oplesk 3- oker oplesk 4- sveti oker 5- moder oplesk 6- oker oplesk 7- belo rumen oplesk 8- bel oplesk

Ugotovitve	Pod belim opleskom je vidnih več barvnih opleskov.

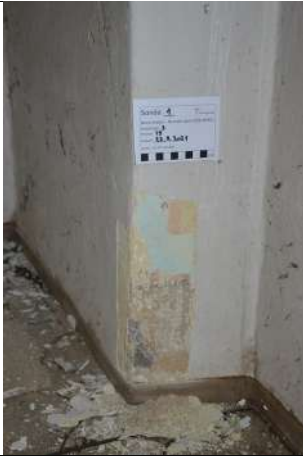
2.nadstropje Prostor 19 Sonda: S 69	1-apneni omet 2- siv oplesk 3- oker oplesk 4- poslikava na oplesku: svetlo rjava z rjavo črto na 13 cm od tal 5- zelena oplesk 6- roza oplesk 7- rumen oplesk 8- umazano bel oplesk

Ugotovitve	Pod belim opleskom in tremi sloji barvnih opleskov je vidna poslikava na oplesku v svetlo rjavi barvi z rjavo črto, pod njo sta še dva barvna opleska.

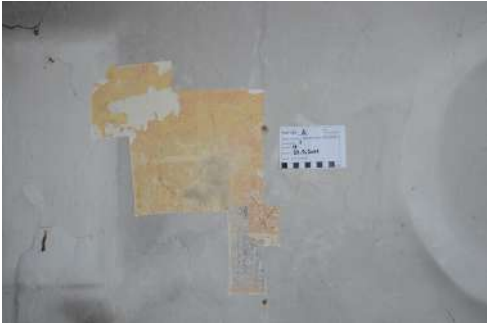
2.nadstropje Prostor 19 Sonda: S 70	1-apneni omet 2- moder oplesk 3- siena oplesk 4- oker oplesk 5- bel oplesk 6- umazano bel oplesk

Ugotovitve	Pod umazano belim opleskom je vidnih več barvnih opleskov.

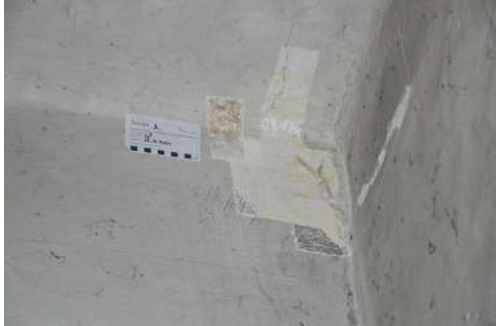
2.nadstropje Prostor 19 Sonda: S 71	1-apneni omet 2- siv oplesk 3- umbra oplesk 4- rumeno zelen oplesk 5- umazano bel oplesk

Ugotovitve	Pod umazano belim opleskom je vidnih več barvnih opleskov.

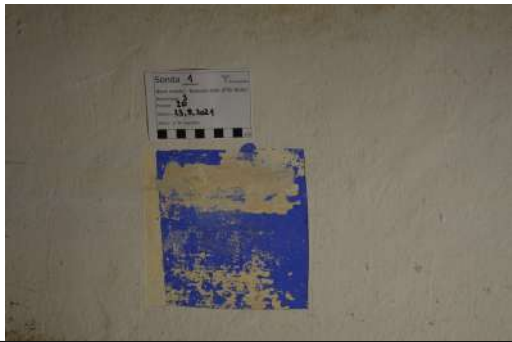
2.nadstropje Prostor 20 Sonda: S 72	1-apneni omet 2- oker oplesk 3- moder oplesk 4- umazano bel oplesk

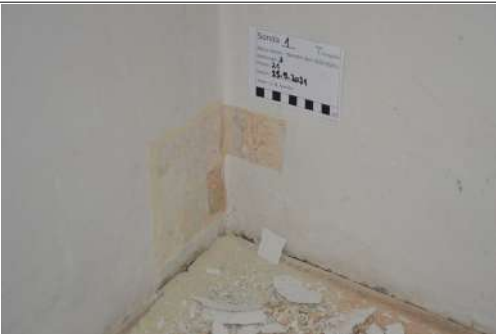
Ugotovitve	Pod umazano belim opleskom je vidnih več barvnih opleskov.		
2.nadstropje Prostor 21 Sonda: S 73	1-apneni omet 2- umbra oplesk 3- moder oplesk 4- rdeč oplesk 5- rumen oplesk 6- umazano bel oplesk

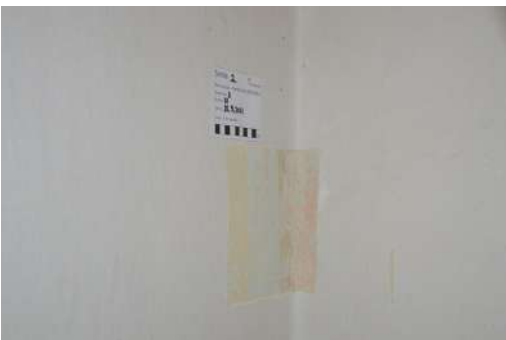
Ugotovitve	Pod umazano belim opleskom je vidnih več barvnih opleskov.		
2.nadstropje Prostor 21 Sonda: S 74	1-apneni omet 2- umbra oplesk 3- moder oplesk 4- rdeč oplesk 5- rumen oplesk 6- umazano bel oplesk

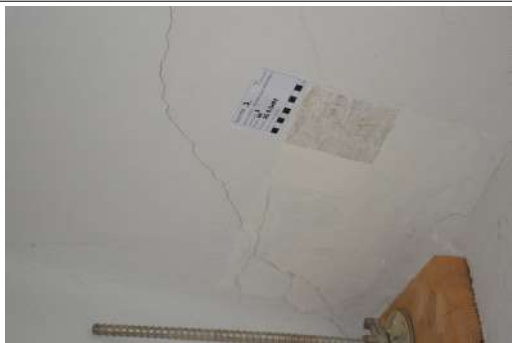
Ugotovitve	Pod belim opleskom je vidnih več barvnih opleskov.		
2.nadstropje Prostor 21 Sonda: S 75	1-apneni omet 2- umbra oplesk 3- bel oplesk 4- umazano bel oplesk

Ugotovitve	Pod umazano belim opleskom je vidnih več barvnih opleskov.

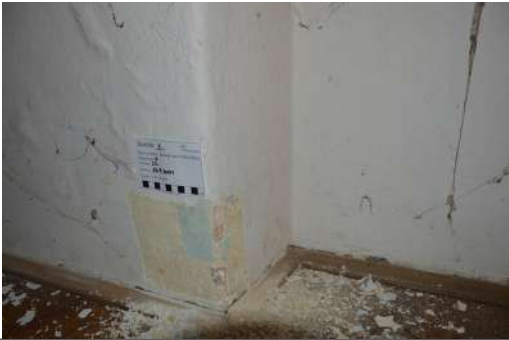
2.nadstropje Prostor 22 Sonda: S 76	1-apneni omet 2- roza oplesk 3- oker oplesk 4- zelen oplesk 5- rumen oplesk 6- umazano bel oplesk

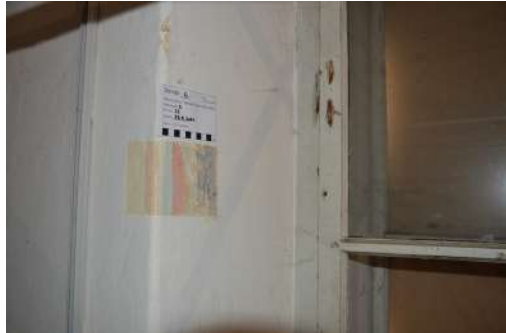
Ugotovitve	Pod umazano belim opleskom je vidnih več barvnih opleskov.		
2.nadstropje Prostor 22 Sonda: S 77	1-apneni omet 2- moder oplesk 3- oker oplesk 4- roza oplesk 5- zelen oplesk 6- siena oplesk 7- rumen oplesk 8- umazano bel oplesk

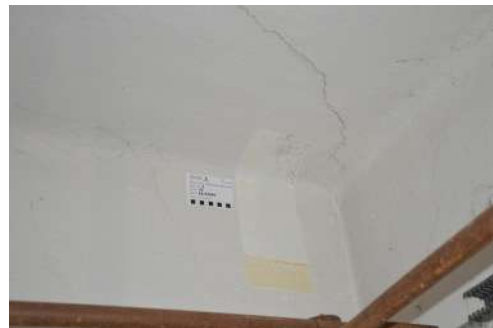
Ugotovitve	Pod umazano belim opleskom je vidnih več barvnih opleskov.		
2.nadstropje Prostor 22 Sonda: S 78	1-apneni omet 2-umbra oplesk 3- poslikava na oplesku: rumena z oranžno črto 20 cm od stropa 4- umazano bel oplesk

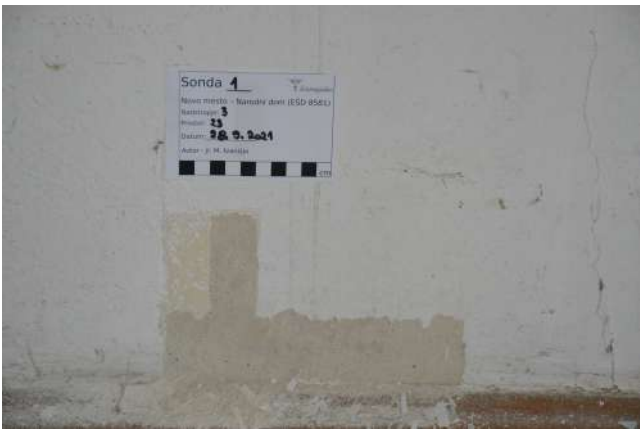
Ugotovitve	Pod umazano belim opleskom je vidna poslikava na oplesku v rumeni barvi z oranžno črto.		
2.nadstropje Prostor 23 Sonda: S 79	1-apneni omet 2- oker oplesk 3- umazano bel oplesk

Ugotovitve	Pod umazano belim opleskom je viden oker oplesk.

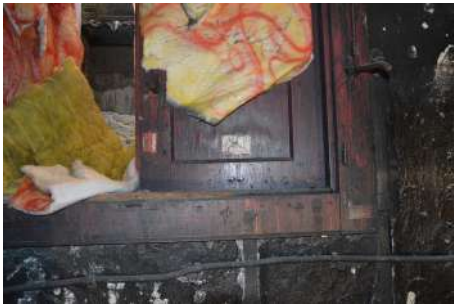
Lokacija	Sonda	Fotografija	
Klet Prostor 1 Sonda P 1	1- les 2- rumena 3- zelena 4- rdeča 5- črna (saje)

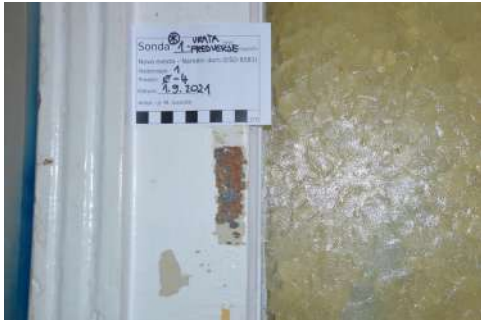
Ugotovitve	Sonda se nahaja na vhodnih vratih, vidna je rjava lazura na lesenem nosilcu.		
Pritličje Prostor 4 Sonda: P 3	1- les 2- rdeče rjava 3- rjava 4- modra 5- oker 6- svetlo rjava 7- bela

Ugotovitve	Sonda se nahaja na lesenih vratih predverja v pritličju, kjer je vidnih več barvnih plasti. Spodnji štirje sloji so videti trši (klejni), zgornja dva svetlo rjav in bel oljna.

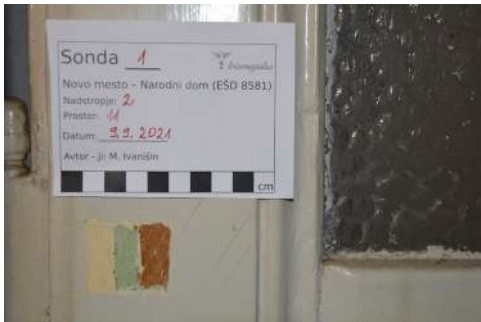
1. nadstropje Prostor 12 Sonda: P 4	1- les 2- zelena 3- rumena 4- umazano bela

Ugotovitve	Sonda se nahaja na vratnem krilu na hodniku v 1.nadstropju, vidno je da se pod belo barvno plastjo nahajata še rumena in zelena.

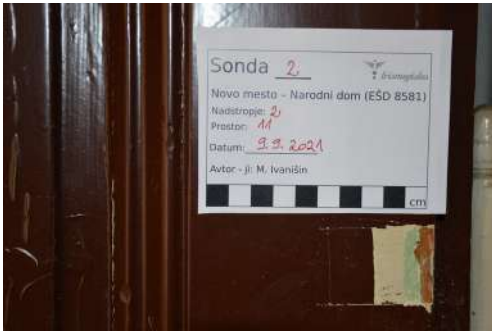
1. nadstropje Prostor 12 Sonda: P 5	1- les 2- zelena 3- rumena 4- temno rjava

Ugotovitve	Sonda se nahaja na podboju na hodniku v 1. nadstropju, vidno je, da je zgornja plast temno rjava pod njo sta še rumena in zelena barvan plast.

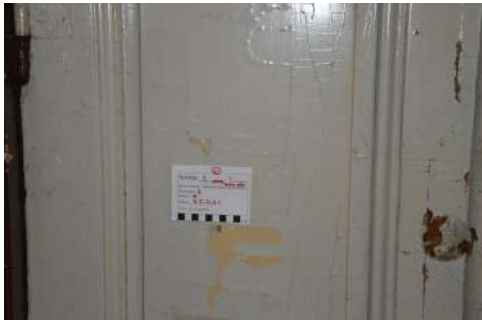
1. nadstropje Prostor 16 Sonda: P 6	1- les 2- zelena 3- rumena 4- umazano bela

Ugotovitve	Sonda se nahaja na vratnem krilu na hodniku v 1.nadstropju, vidno je da se pod belo barvno plastjo nahajata še rumena in zelena.
