KONSERVATORSKI NAČRT

1. Poročilo o sondiranju ometov, beležev, stavbega pohištva in fasad

Novo mesto - Narodni dom

Poročilo o konservatorsko – restavratorskem sondiranju

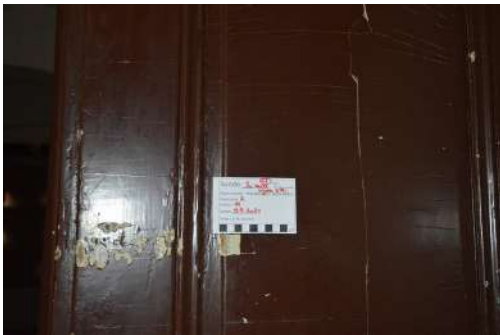
Ugotovitve	Sonda se nahaja na podboju na hodniku v 1. nadstropju, vidno je, da je zgornja plast temno rjava pod njo so še rumena in zelena barvan plast.

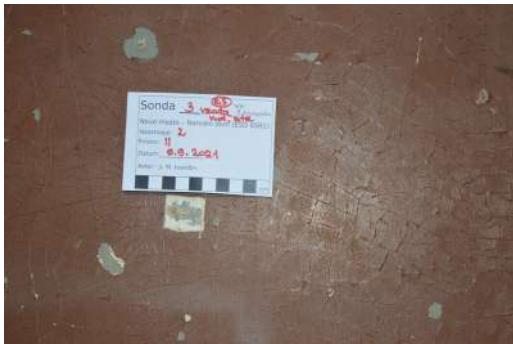
Ugotovitve	Sonda se nahaja na vratnem krilu na hodniku v 1.nadstropju (notranja stran vratnega ktila v Veliki dvorani), vidno je da se pod oker barvno plastjo nahajajo še

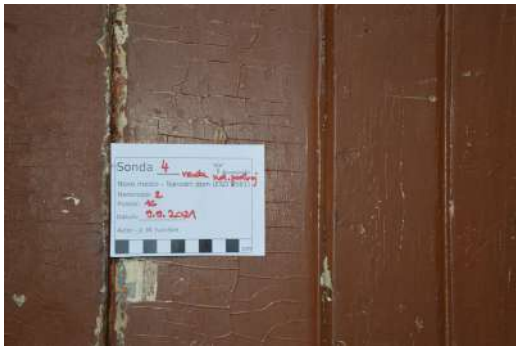
Ugotovitve	Sonda se nahaja na opažu / profilu od vrat v 1.nadstropju (v Veliki dvorani), vidno je da se pod oker barvno plastjo nahajajo še umbra, rumena in zelena.		
1. nadstropje Prostor 16 Sonda: P 10	1- les 2- temno rjava (lazura)

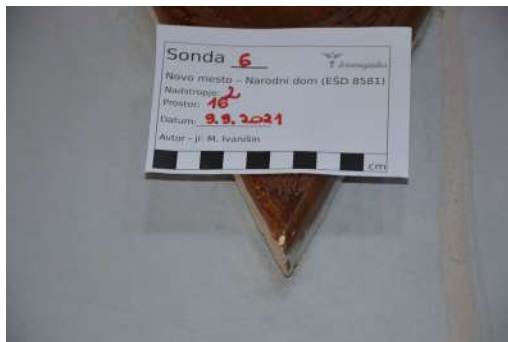
Ugotovitve	Sonda se nahaja na lesenem karo stenskem podstavku za stenske luči v Veliki dvorani; les ima rjavo lazuro.		
1. nadstropje Prostor 16 Sonda: P 11	1- les 2- svetlo zelena 3- oker

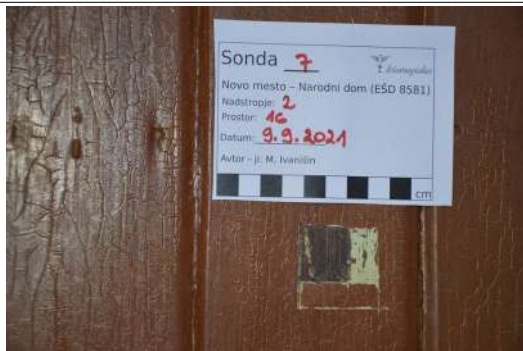
Ugotovitve	Sonda se nahaja na leseni oblogi z letvicami in ovalnim zaključkom v Veliki dvorani, vidno je da se pod oker barvno plastjo nahajajo še svetlo zelena.		
1. nadstropje Prostor 16 Sonda: P 12	1-les, 2- svetlo rjava 3- sivo-modra 4- svetlo zelena 5- oker

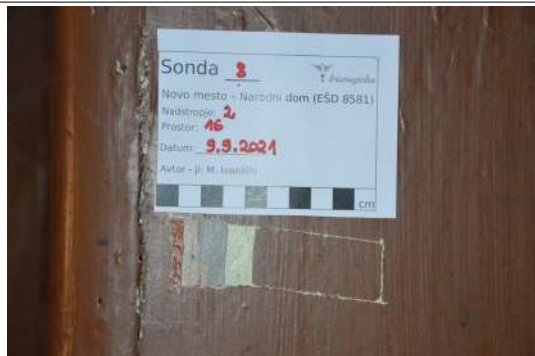
Ugotovitve	Sonda se nahajana odernem opaž v Veliki dvorani, vidno je da se pod oker barvno plastjo nahajajo še svetlo zelena, sivo-modra, svetlo rjava.		
1. nadstropje Prostor 16 Sonda: P 13	1- les 2- oker 3- umazano bela

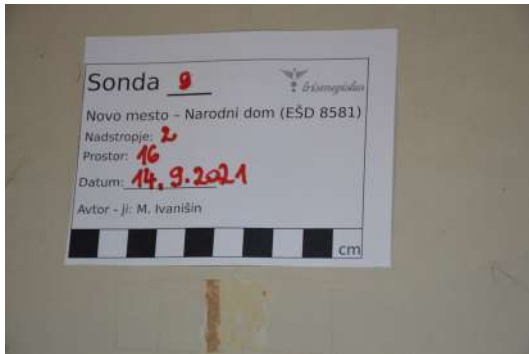
Ugotovitve	Sonda se nahaja na notranjem polknu / naoknici; dvodelna harmonika; pod belo barvo je vidna oker barva.		
1. nadstropje Prostor 16 Sonda: P 14	1- les 2- siva 3- zelena 4-rumena 5- oker

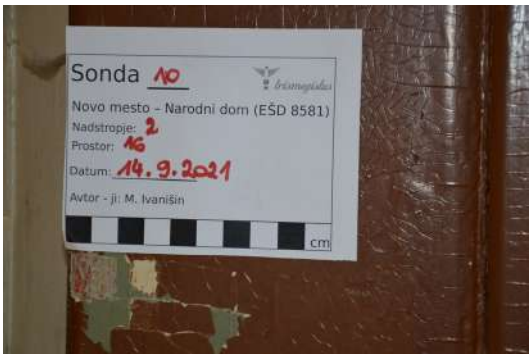
Ugotovitve	Sonda se nahaja na lesenem opažu v Veliki dvorani, vidno je da se pod oker barvno plastjo nahajajo še rumena, zelena in siva barva.		
1. nadstropje Prostor 16 Sonda: P 15	1- les 2- umazano bela

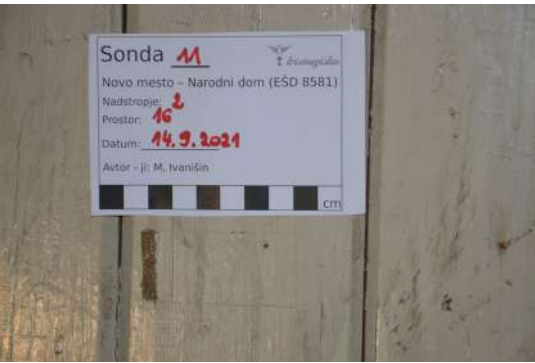
Ugotovitve	Sonda se nahaja na leseni podokenski oblogi bele barve v Veliki dvorani, vidna je plast bele barve.

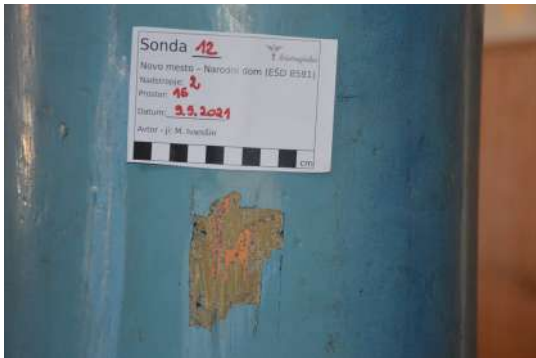
Ugotovitve	Sonda se nahaja na lesenem podpornem steberu v Veliki dvorani, vidno je da se pod svetlo modro barvno plastjo nahajajo še temno modra, svetlo zelena in rdeča barva.

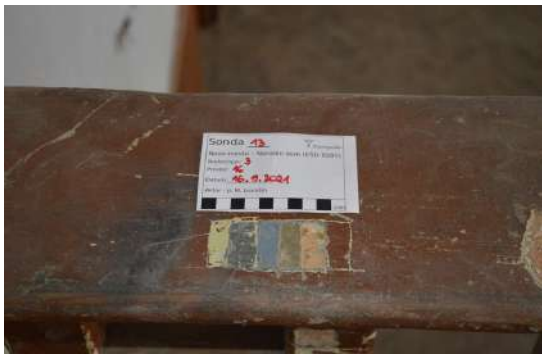
Ugotovitve	Sonda se nahaja na leseni ograji balkona / galerije v Veliki dvorani, vidno je da se pod rjavo barvno plastjo nahajajo še svetlo rumena, temno zelena, modra in zelena barva.

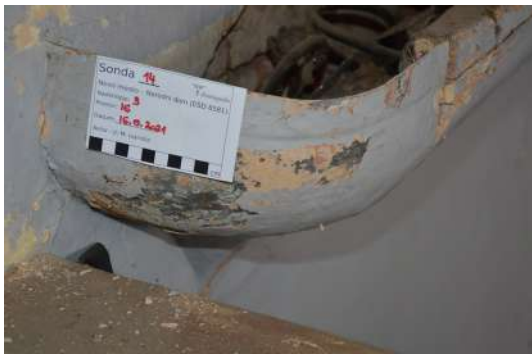
Ugotovitve	Sonda se nahaja žlebu za ambientalno osvetlitev (v Veliki dvorani), ki ima lesen obod in kovinski zaključek. Na kovinskem zaključju je vidno, da se pod svetlo modro nahajata roza in rumena barva.

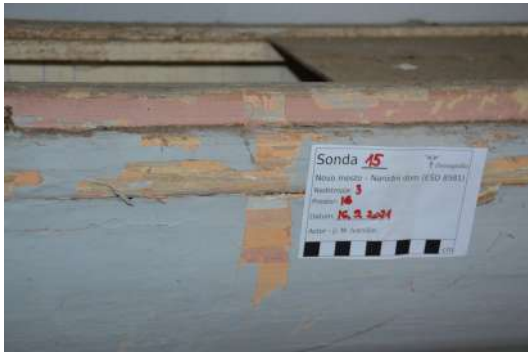
Ugotovitve	Sonda se nahaja na lesnem obod za ambientalno osvetlitev v Veliki dvorani, vidno je da se pod svetlo modro barvno plastjo nahajajo še roza, oranžna, oker in siva barva.

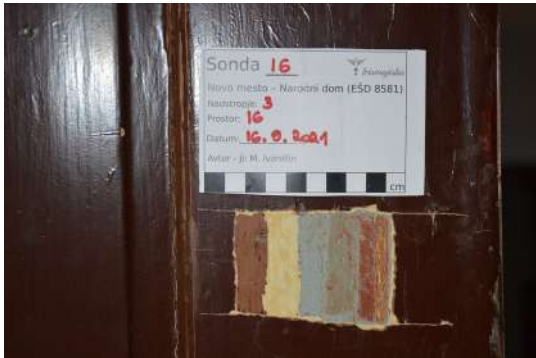
Ugotovitve	Sonda se nahaja na podboju vrat na hodniku v 2. nadstropju (vhod na balkon / galerijo v Veliko dvorano) vidno je da se pod temno rjavo barvno plastjo nahajajo še svetlo rjava, svetli oker, modra, zelena in rdeča barva.

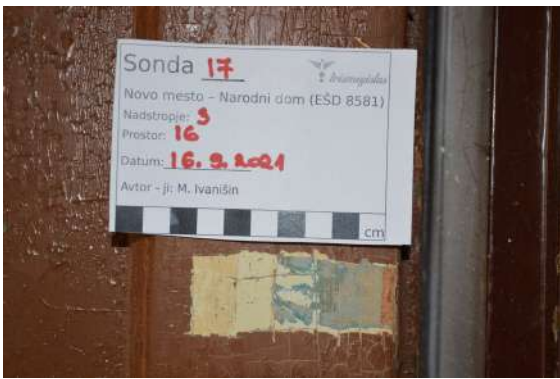
Ugotovitve	Sonda se nahaja na lesenem vrtnem krilu v 2. nadstropju (vhod na balkon / galerijo v Veliko dvorano) vidno je da se pod temno svetlo rjavo barvno plastjo nahajajo še oker, svetlo rumena, zelena, svetlo modra in umbra barva.

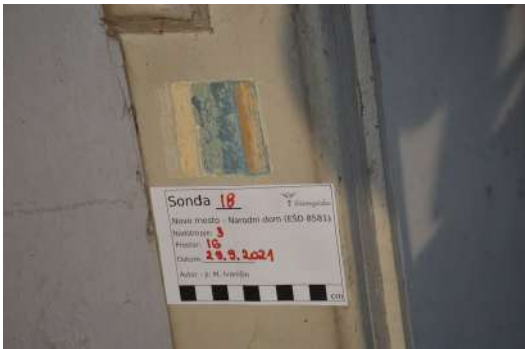
Ugotovitve	Sonda se nahaja na lesenem reliefnem okenjskem okvirju (2.etaža Velike dvorane) bele barve pod njo so vidne oranžna, modra, zelena in rumena barvna plast.		
2. nadstropje Prostor 16 Sonda: P 23	1- kovina 2- oranžna 3- zelena 4- bela

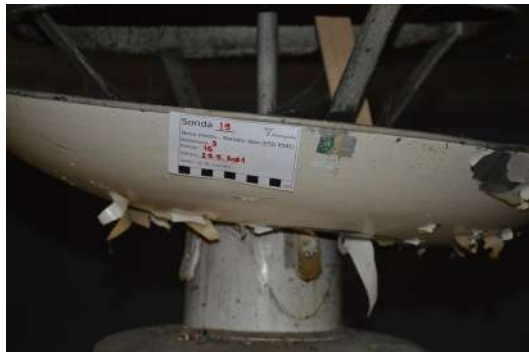
Ugotovitve	Sonda se nahaja na kovinskem svetilu / lestencu na strupu Velike dvorane, pod belim slojem barve sta vidni oranžna in zelena barva.

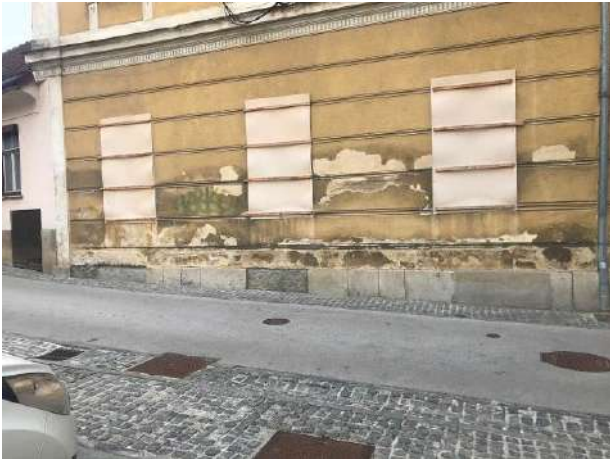
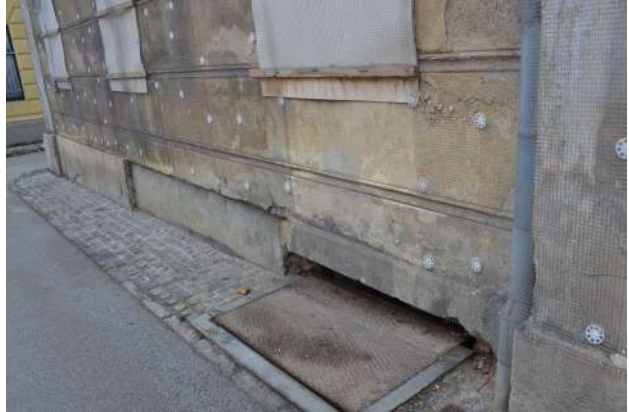
Na vseh fasadah so v spodnjem pasu fasad vidni sledovi prekomernega navlaževanja zaradi kapilarnega dviga vlage v zidove in omete. Na južni in čelni (vzhodni) fasadi je kamnit cokel; posamezne kamnite plošče cokla so razpokane in odstopile od zidu. Na severni fasadi je nekaj cementnih plomb in zgornja plast ometa odstopa od spodnje.

Slika 21,22: Kamnit cokel na južni in čelni fasadi, ki je razpokan in vidni znaki prekomernega navlaženja zidu ter odpadle kamnite plošče cokla.

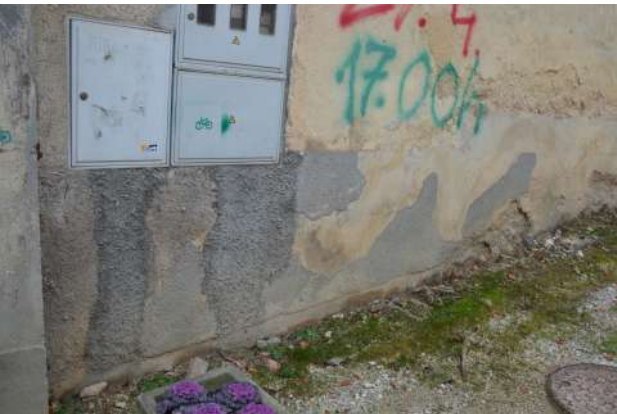
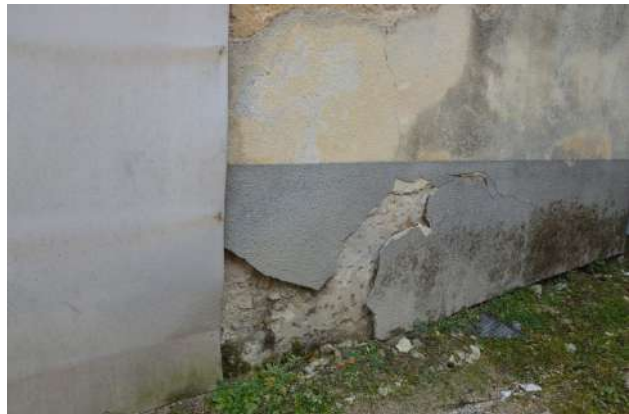
Slika 23,24: Cokel na severni fasadi je poškodovan; vidne so cementne plombe in odstopanje ometa.

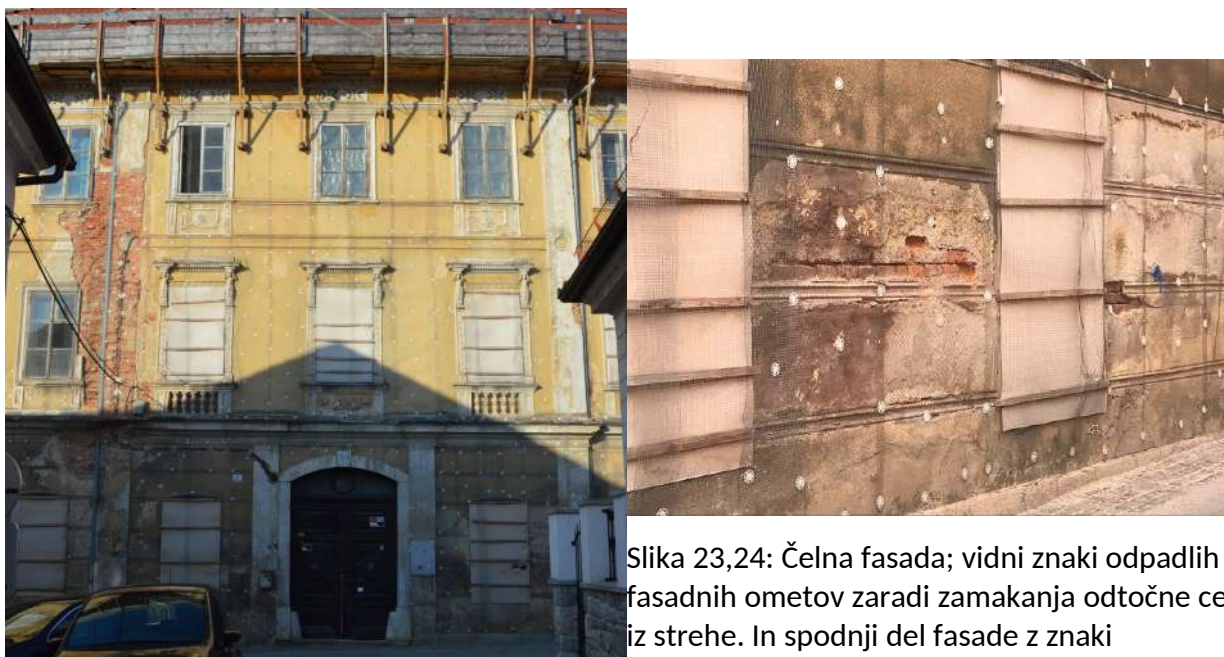
Fasadni ometi na čelni fasadi na več mestih odstopajo in odpadajo od opečne podlage. V liniji odtočne cevi iz strehe (streha je bila obnovljena 2018 in tudi odtočna cev je bila zamenjana). Vidni so opečni zidaki in malta med njimi, ki so zmrzlinosko močni poškodovani. Zaradi nevarnosti poškodb mimoidočih pri padcu večjih kosov ometa, je bila na čelni fasadi že montirana kovinska mrežica, pod napuščem pa lovilni oder.

Slika 23,24: Čelna fasada; vidni znaki odpadlih fasadnih ometov zaradi zamakanja odtočne cevi iz strehe. In spodnji del fasade z znaki prekomernega navlaženja zidu.

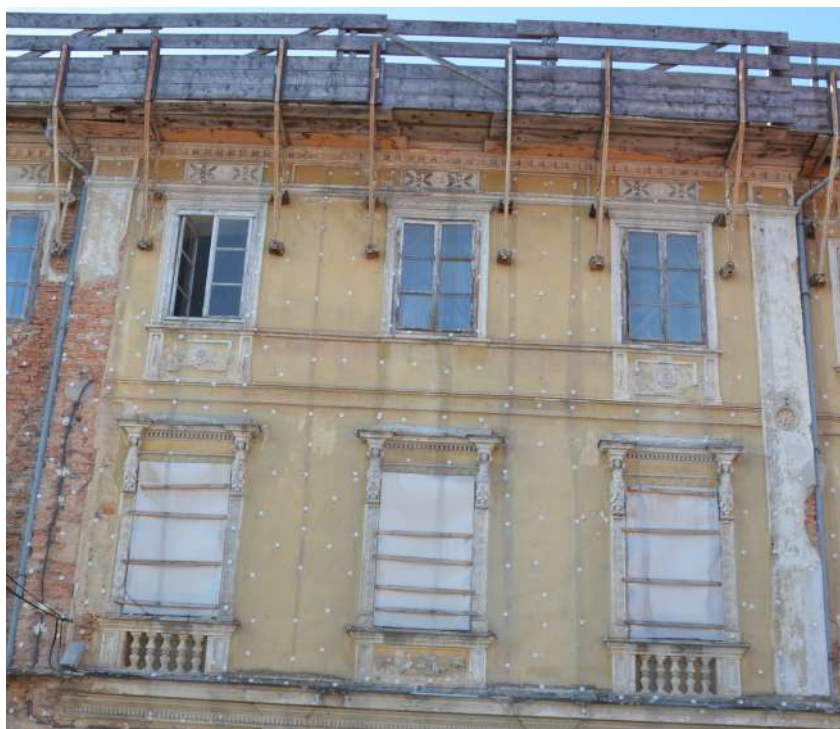
Slika 25: Historična čelna fasada s poškodovanimi klasičnimi dekorativnimi elementi (balustri, reliefi, kariatide...); okrasje oken v drugem nadstropju je enostavnejše in se konča v kapnem vencu (simsu) z reliefnim trakom.

Dekoratívni elementi so poškodovani, a zaradi montirane kovinske mrežice težko dostopni.

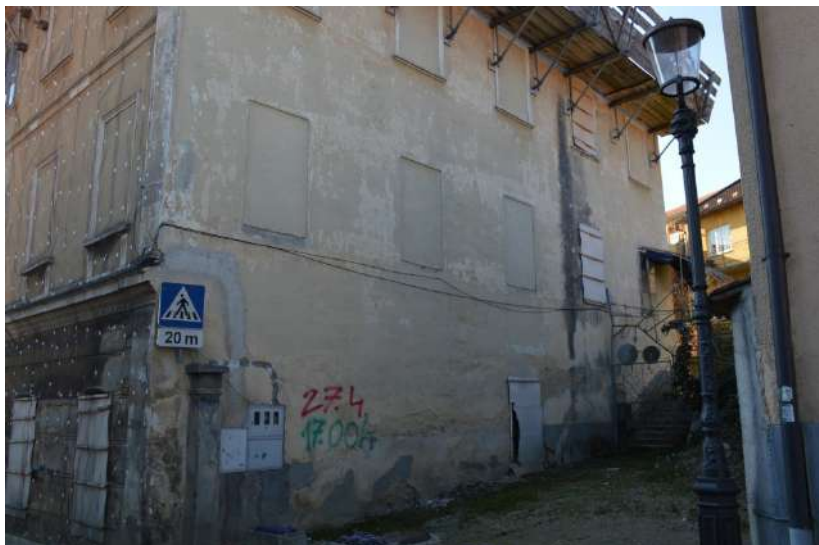
Slika 26: Severna fasada; luščenje ometov.

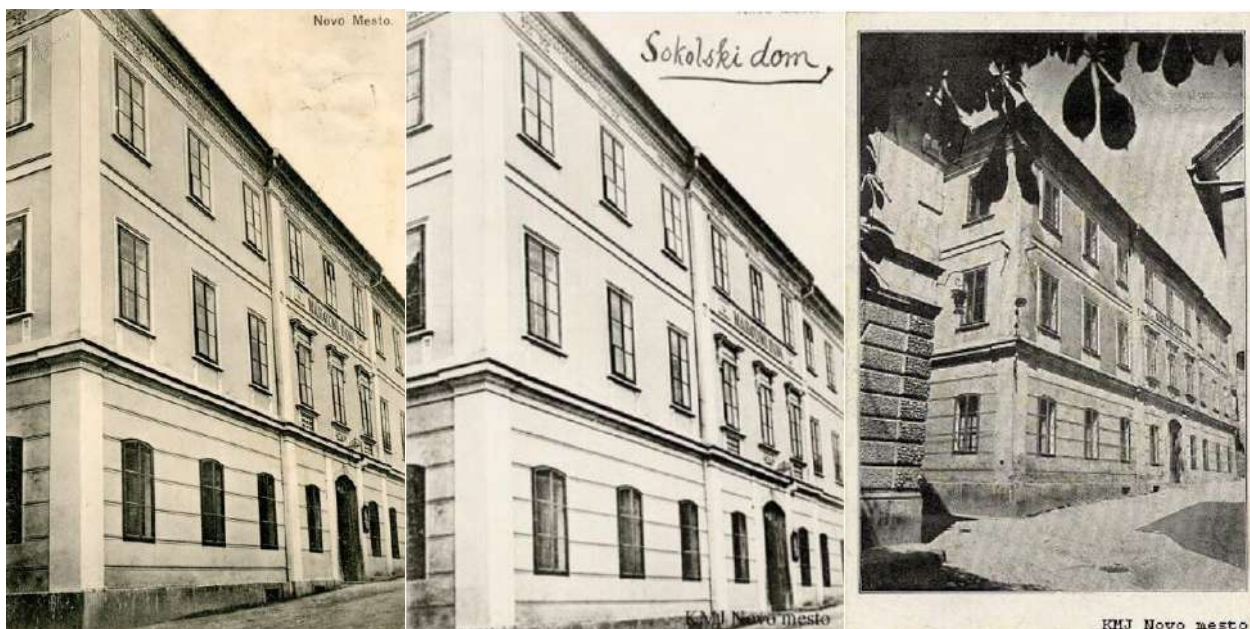
Slika 28: Fotografije Sokolskega doma – Narodnega doma Novo mesto (vir: Knjižnica Mirana Jarca Novo mesto): Po njih lahko ugotovimo, da se izvirni načrti (risba zgoraj) razlikuje od dejansko izvedene fasade: nekatera okna so bila zazidana in na fasadi zgolj nakazana, na območju odra, ker je bila svetloba moteča za gledališke in glasbene predstave in postavitve odrske tehnike in kulis.

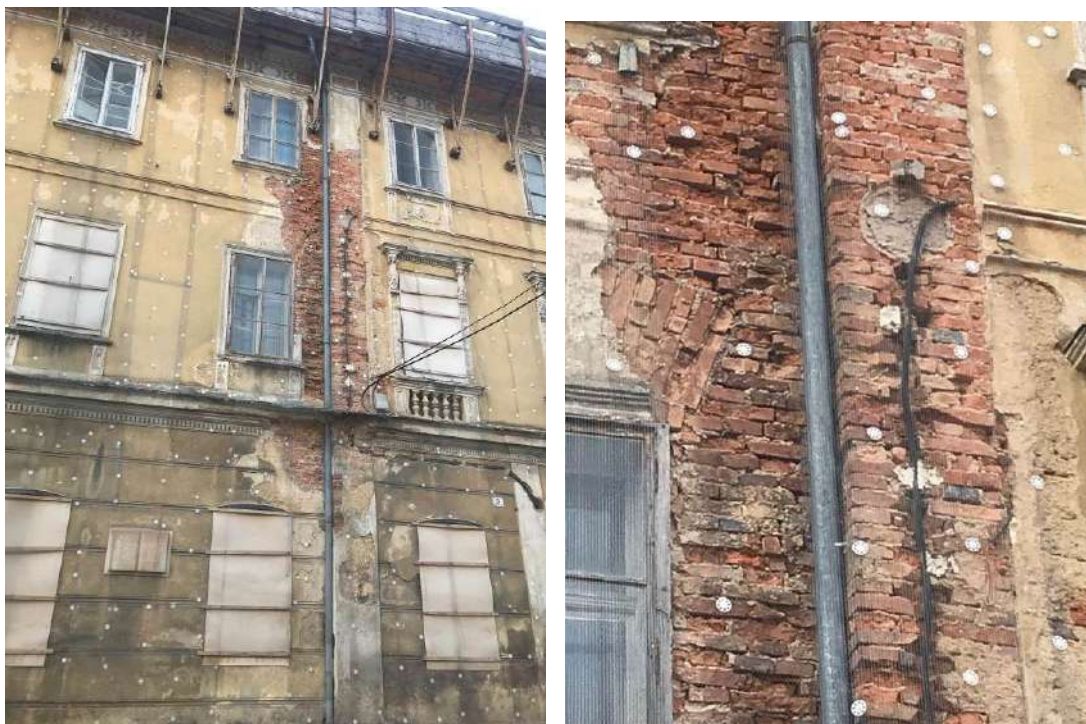
Sliki 2 in 3: Odpadanje fasadnih ometov in zmrzlinško poškodovani ometi na čelni fasadi ter zaradi zamakanja razgaljen opečni zid v liniji odtočne cevi, kjer so opečni zidaki in malta močnejše zmrzlinško poškodovani

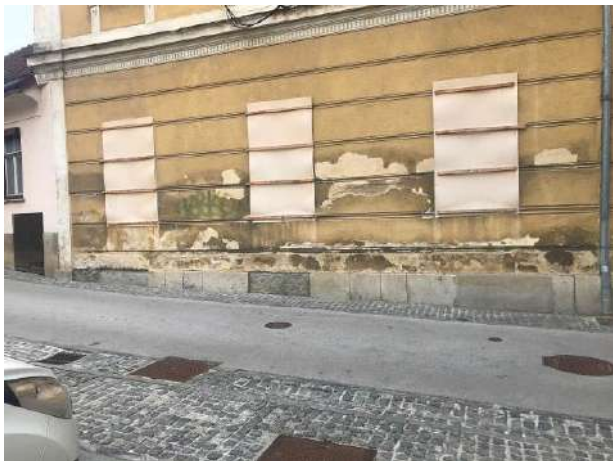
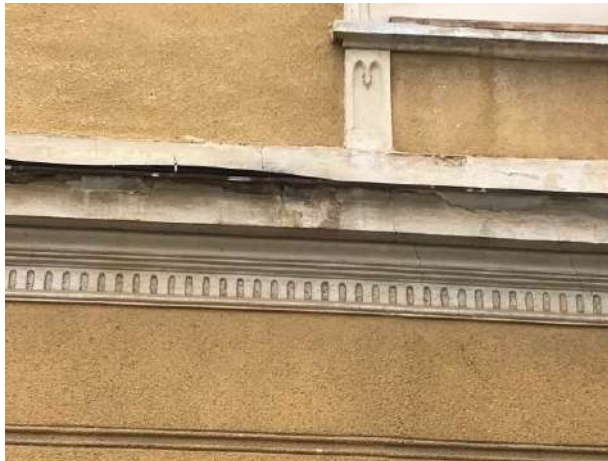
Posamezne kamnite plošče cokla so odstopile od zidu oz. so že odpadle (slika 4 levo spodaj).

Tudi na fasadnih vencih so ometi in delno opeka pod njimi zmrzlinško poškodovani (slika 5).

Sliki 4 in 5: Izraziti sledovi prekomernega navlaževanja fasadnih zidov zaradi kapilarnega dviga, odstopanje kamnitega cokla in zmrzlinke poškodbe ometov na fasadnem vencu

Zidovi in ometi v kleti ter v pritličju do višine ca 2 m od kote tal so **prekomerno navlaženi**, Visoka vlaga je posledica, saj so zidovi brez horizontalne hidroizolacije. Predlagamo, da se sanacija kletnih zidov izvede s hidrofobnimi ometi, po predhodnem injektiranju zidov s hidrofobno injektirno maso. Predlog sanacije vlažnih pritličnih zidov pa obsega izvedbo hidrofobne bariere prosti kapilarnemu dvigu vlage ter izvedbo hidrofobnih ometov do višine ca 2,5 m.

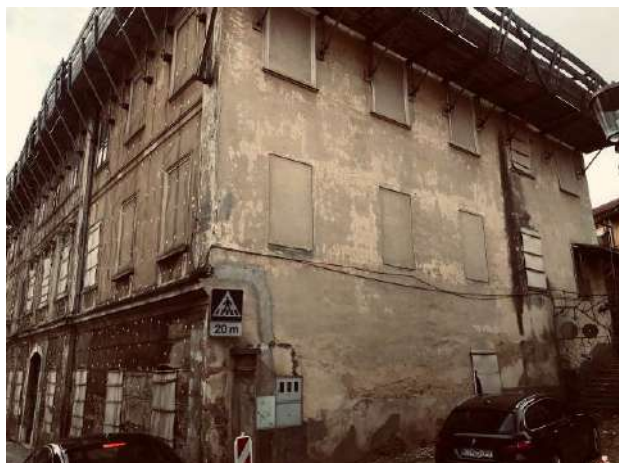
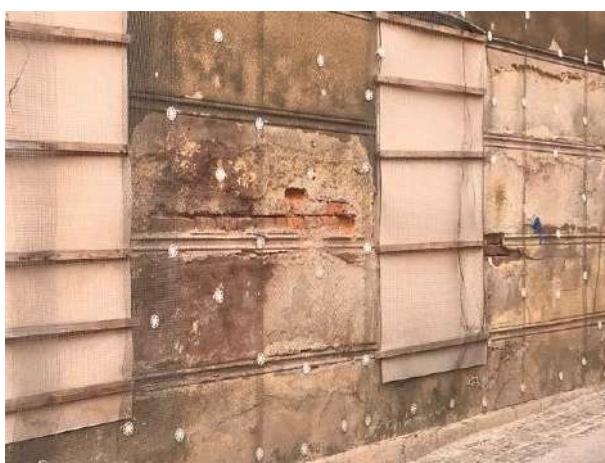
Sliki 6 in 7: Stanje fasadnih ometov na stranski Z fasadi in zmrzlinke poškodovani ometi na čelni fasadi

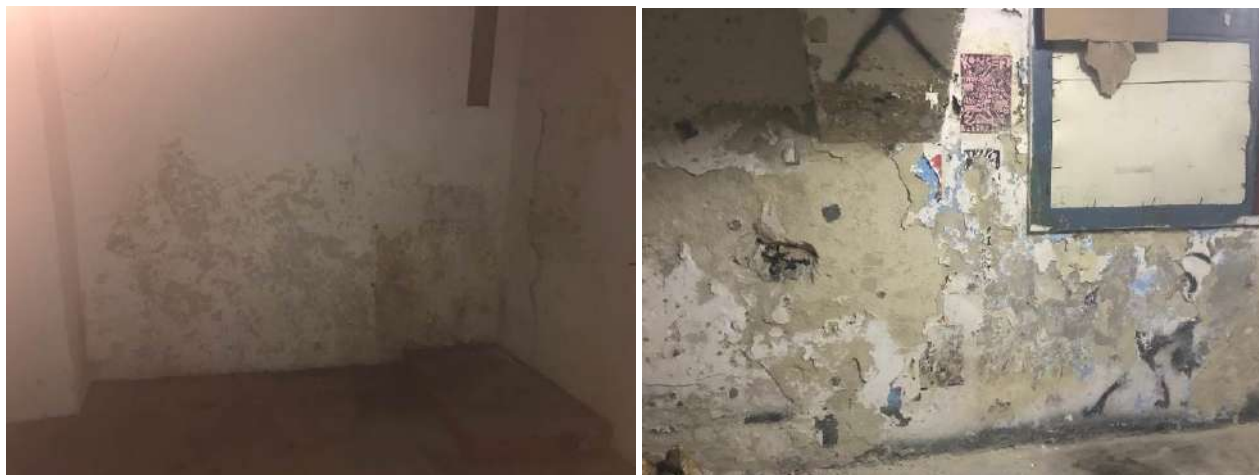
Na vseh kletnih zidovih so po celotni višini vidni znaki prekomernega navlaževanja zidov in ometov (luščenje opleskov in lokalne poškodbe finih ometov (slika 8).

Tudi na vseh obodnih zidovih v pritličju ter zidovih ob vhodni avli so v večji ali manjši meri vidni znaki prekomernega navlaževanja zidov v spodnjem 2 - 2,5 m visokem pasu nad koto tal pritličja (slika 9) . Na notranjih zidovih so sledovi navlaževanja bistveno manj izraziti, vendar so meritve vlažnosti z elektroporovno metodo (merilec vlage GAN 1) pokazale, da so tudi ti zidovi in ometi do višine ca 2m vlažni ali visoko vlažni (vrednosti 92 do 125 DGT enot).

Sliki 8 in 9: Vidni sledovi prekomernega navlaževanja zidov v kleti in na pritličnem nosilnem zidu ob vhodni avli

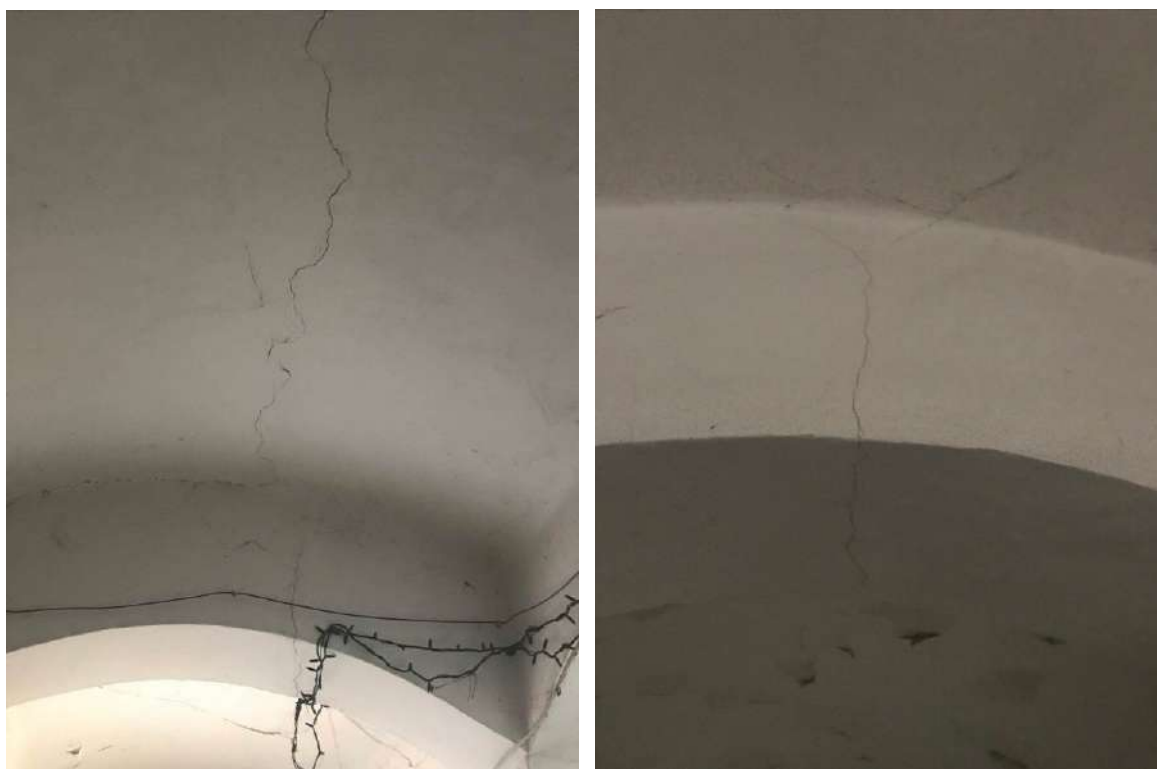
Sliki 10 in 11: Razpoke na opečnih obokih in lokih nad hodnikom 1. nadstropja

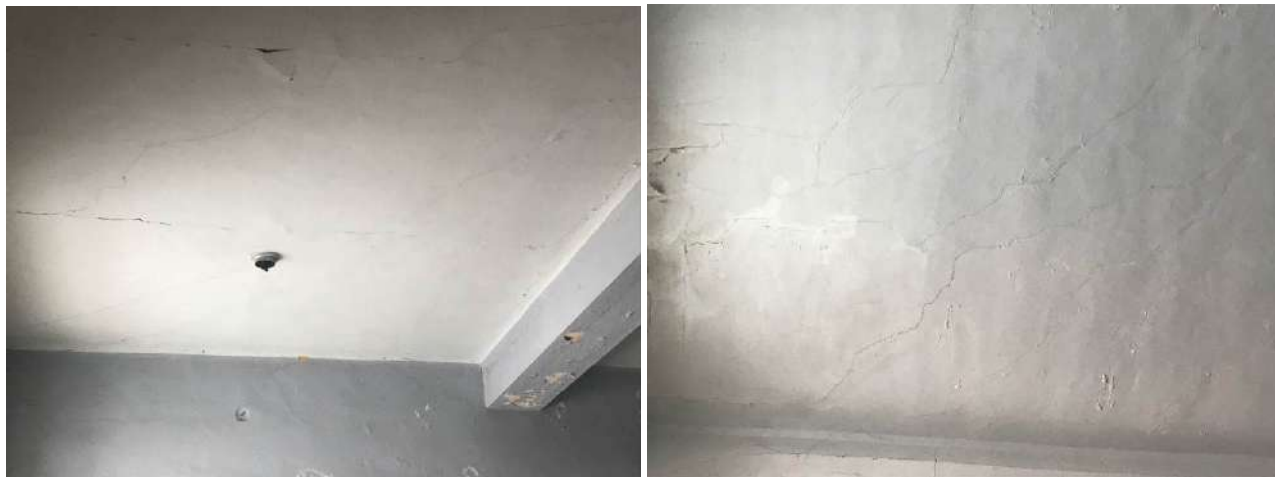
Sliki 12 in 13: Tipične razpoke stropnih ometov na lesenih medetažnih konstrukcijah

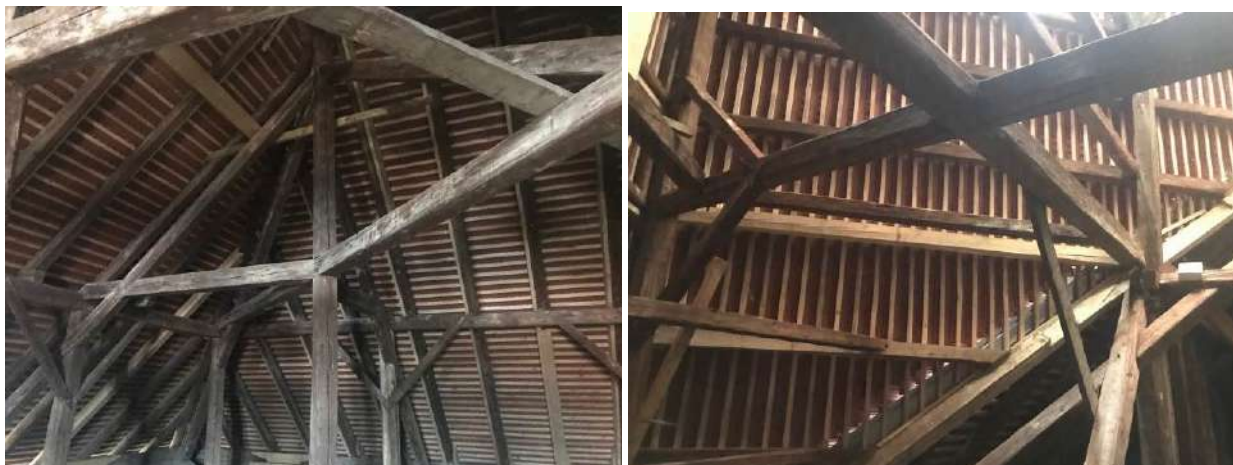
Strešna konstrukcija je bila leta 2018, ko je bila v celoti zamenjana strešna opečna kritina, obnovljena. V tem okviru so bili zamenjani poškodovani leseni elementi konstrukcije, spet drugi ojačani. V celoti so bile zamenjane strešne letve (slike 14, 15, 16 in 17).

Sliki 14 in 15: Pogled na del strešne konstrukcije z vidnimi svetlejšimi strešnimi elementi, ki so bili zamenjani ali dodani v okviru prenove strešne konstrukcije v letu 2018

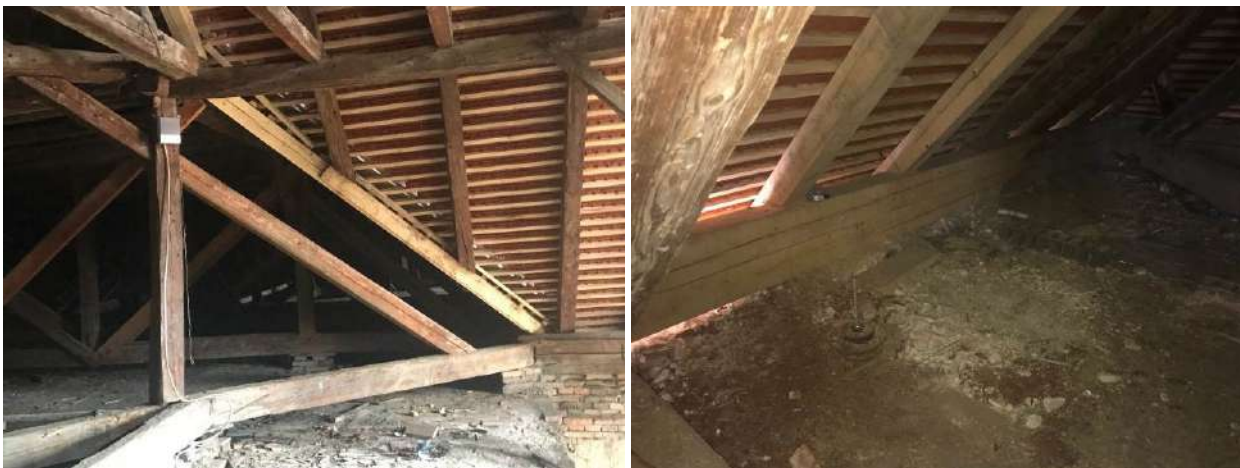
Sliki 16 in 17: Zamenjani - svteljši elementi strešne konstrukcije ter zamenjani špirovci s strešnimi letvami

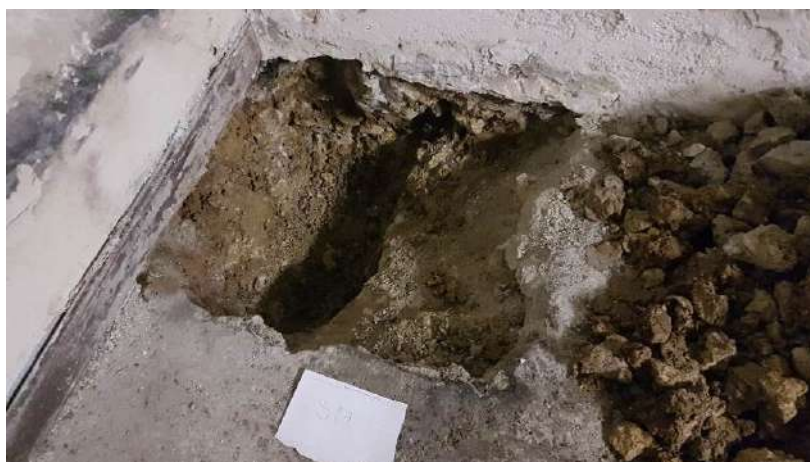
Slika 18: Sondažni izkop ST1

ST1: Sondažni izkop temeljev ob zunanjem zidu v kleti

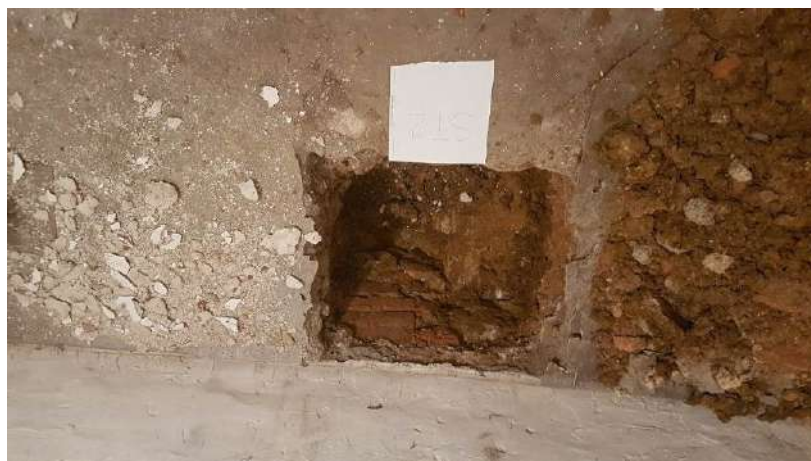
Slika 19: Sondažni izkop ST2

ST2: Sondažni izkop temeljev ob zunanjem zidu v pritličju

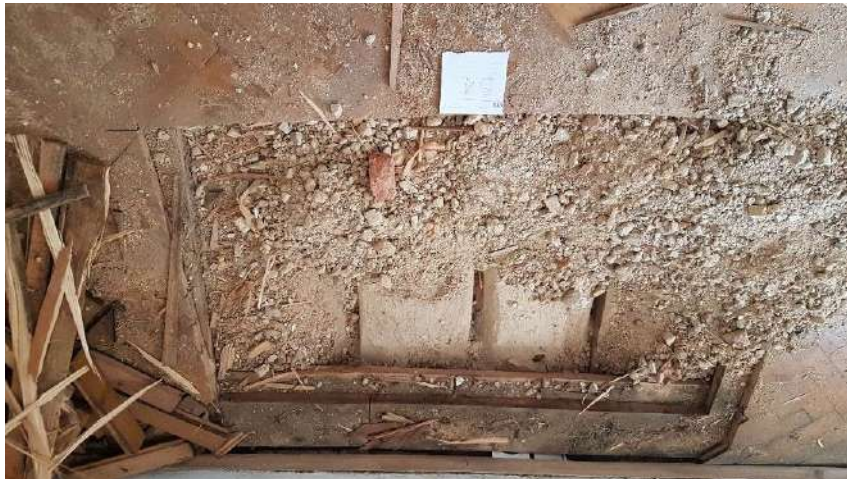
Slika 20: Sondažni izsek S1

S1: Sonda lesenega stropa nad I. nadstropjem

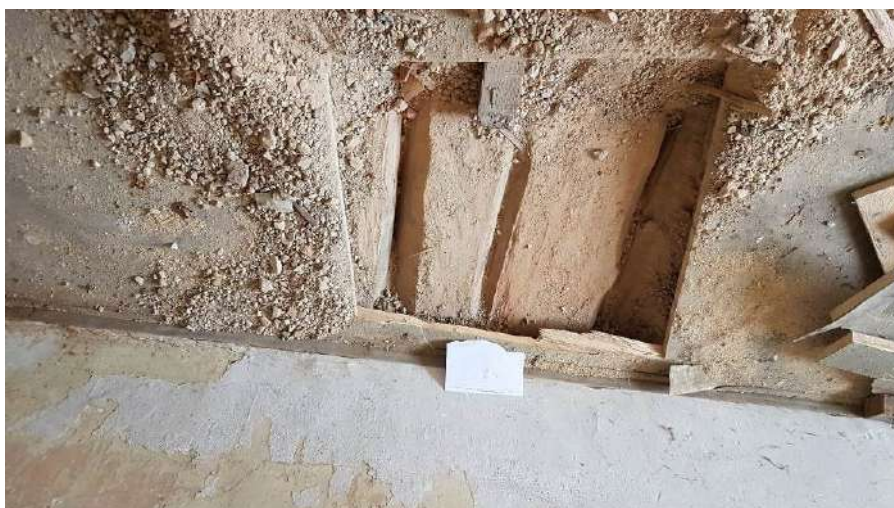
Slika 21: Sondažni izsek S2

S2: Sonda lesenega stropa nad I. nadstropjem

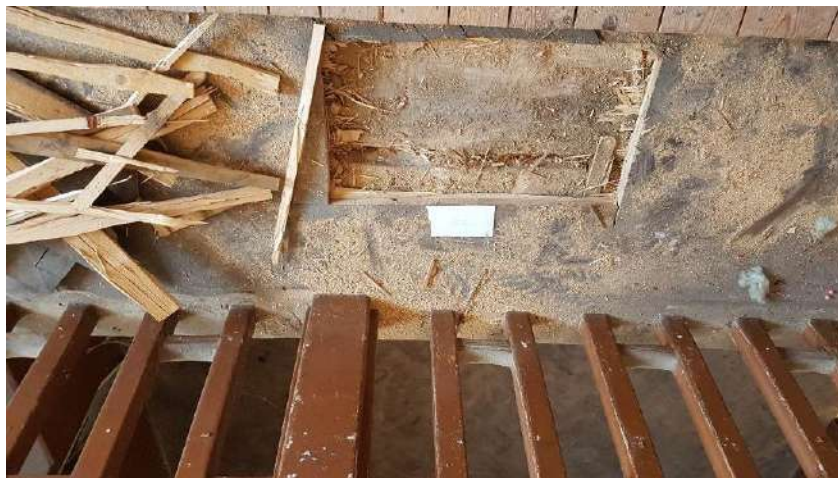
Slika 22: Sondažni izsek S3

S3: Sonda lesenega stropa balkona dvorane

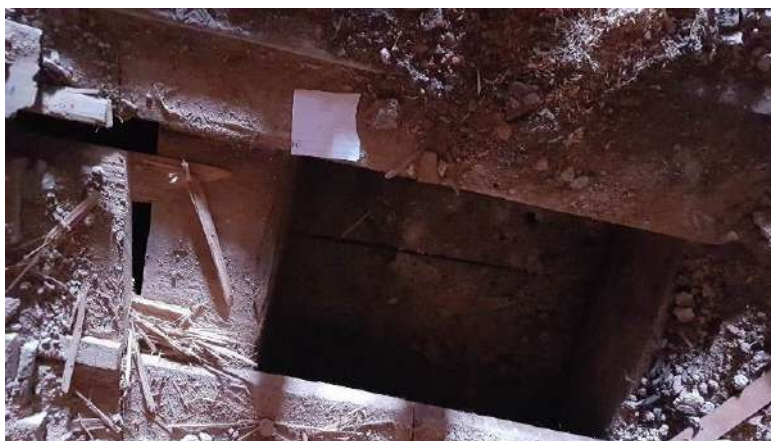
Slika 23: Sondažni izsek S4

S4: sonda lesenega stropa nad dvorano

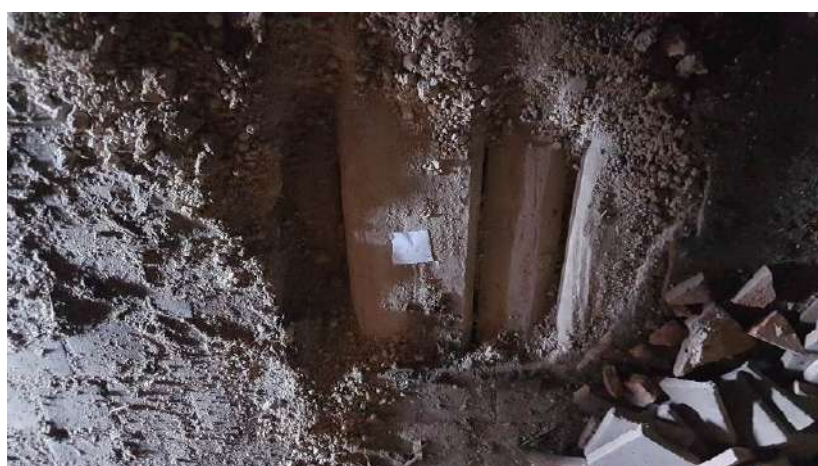
Slika 24: Sondažni izsek S5

S5: Sonda stropa nad II. nadstropjem (odpiranje na podstrešju)

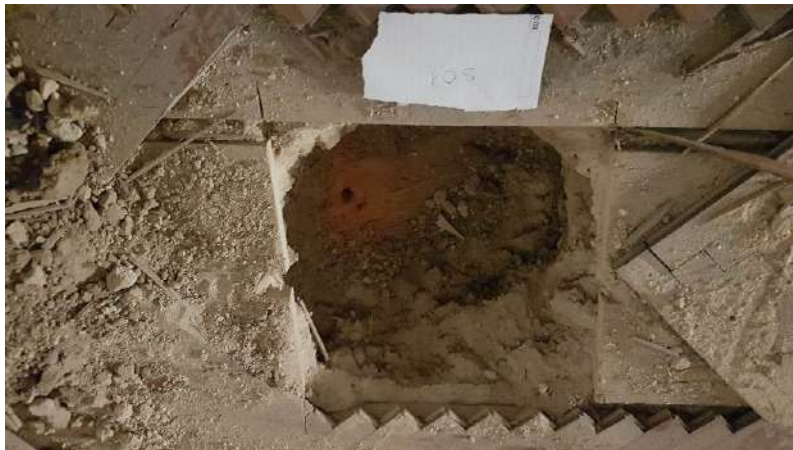
Slika 25: Sondažni izsek SO1

SO1: Sonda oboka nad kletjo

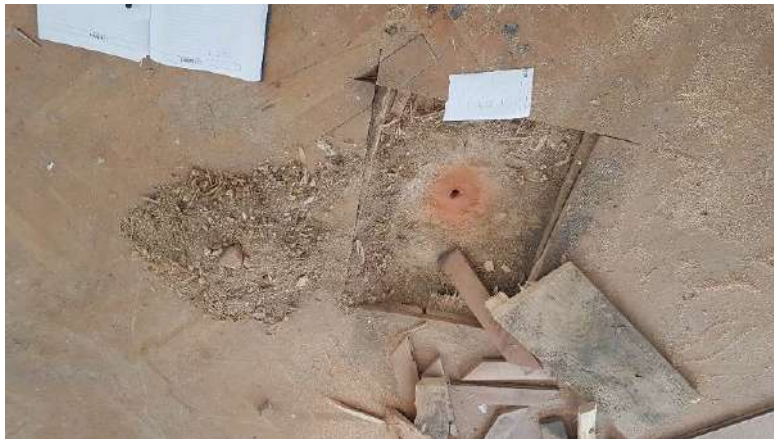
Slika 26: Sondažni izsek SO2

SO2: Sonda oboka nad pritličjem,

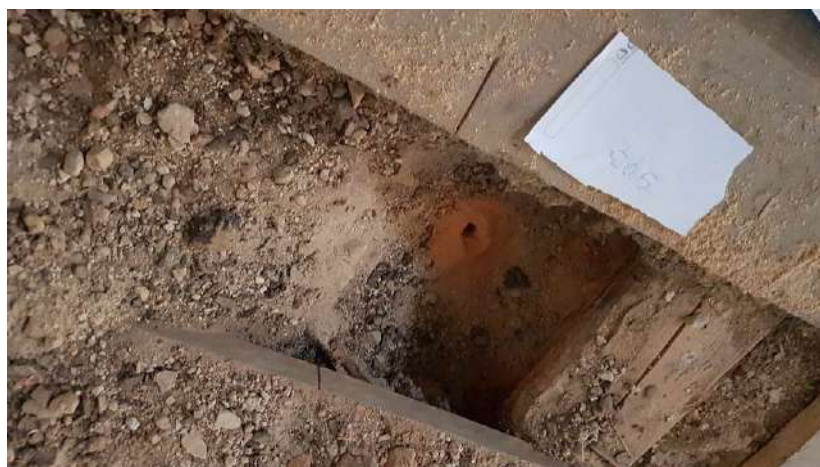
Slika 27: Sondažni izsek SO3

SO3: Sonda oboka nad pritličjem

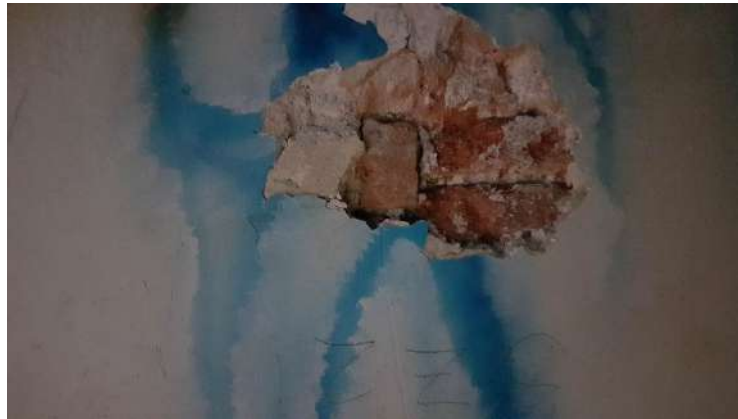
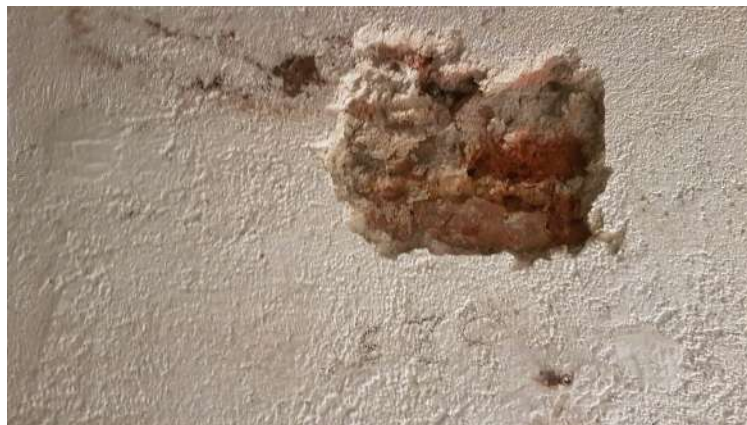
Na osnovi sondiranja ugotavljamo, da so kletni zidovi kamniti zidani z apneno malto, vsi ostali zidovi so opečni v apneni malti.

Sliki 28 in 29: Dva od desetih izvedenih sondažnih izsekov na zidovih (pritličje in 1. nadstropje)
