KONSERVATORSKI NAČRT

Mapa 02: PREGLEDNICA SESTAVIN

Novo mesto - Narodni dom

EŠD 8581

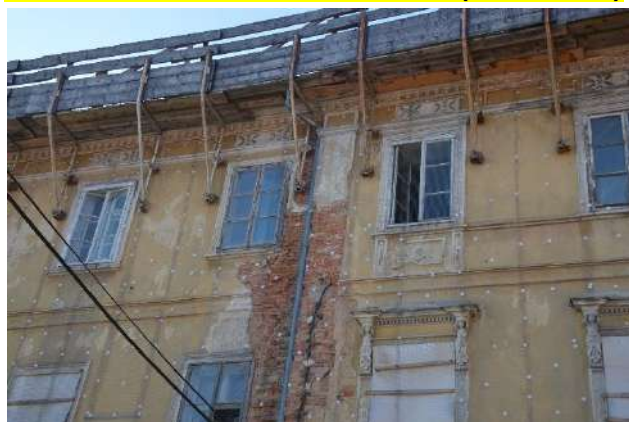
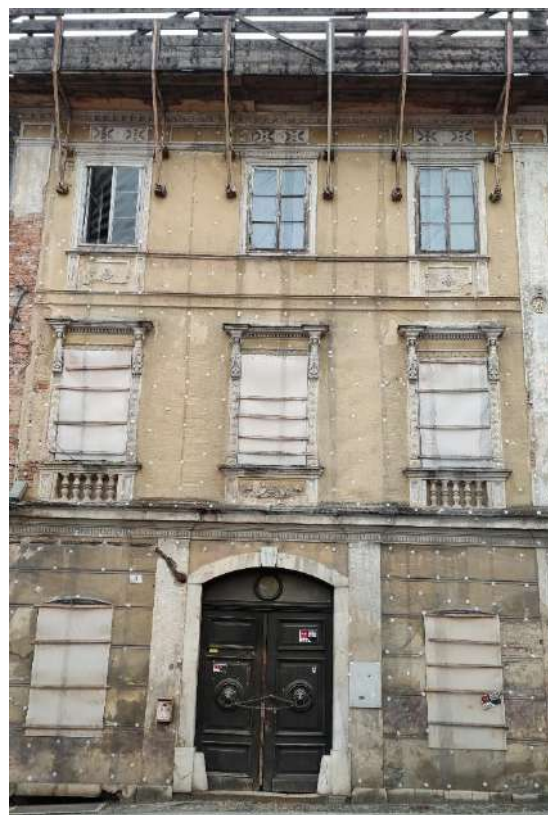
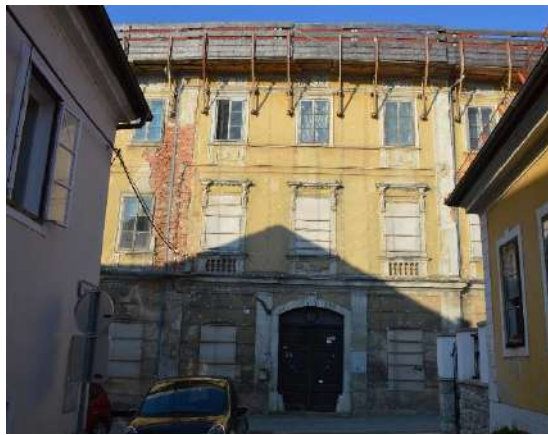
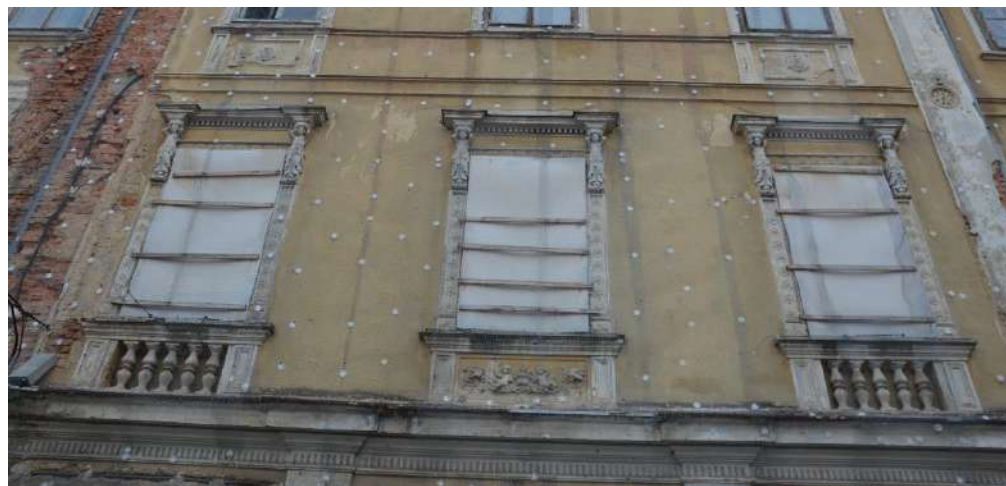
02_2.1 GLAVNA FASADA (VZHODNA)

Fasada je zasnovana simetrično- iz treh polj (osrednjega in dveh stranskih)- devet osi v treh etažah. Pročelje vsebuje klasične elemente dekoracije (balustri, reliefi, kariatide...).

Fasada ima bogate detajle, ene med redkimi ohranjenimi iz zadnje četrtine 19.stoletja v Novem mestu.

Fasadni ometi so razpokani in odstopajo od opečne podlage. Odstopile so tudi posamezne kamnite plošče cokla. Na več mestih je fasadni omet odstopil zaradi v preteklosti puščanja žlebu. Žleb je sicer bil saniran, fasada pa (še) ne, kar pomeni da se je propadanje nadaljevalo

10. Vhodna vrata se restavrira z ohranitvijo obstoječe patine, restavrira se tudi okovje.

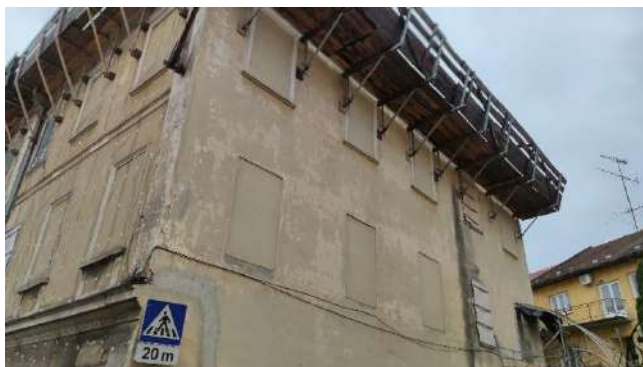
02_2.2 SEVERNA FASADA

Fasadno polje ima le nekaj odprtín- po eno v pritlični etaži in 2.nadstropju ter dve v 1.nadstropju, ki so kompozicijsko usklajena- iz petih osí, njihov navidezni potek je v 1. in 2. nadstropju z reliefno nakazanimi odprtínami. V prvem nadstropju so okna nakazana s poglobitvijo v ometu, v drugem nadstropju pa z dodanim enostavnim reliefom- obrobo. Od vencev je prisoten le kapni, ki je oblikovno v isti maniri kot vzhodno in južno pročelje. Kapni venec je v času izdelave nedostopen, saj je pod njim nameščen lovilni oder.

Fasada ima preprostejše detajle kot vhodna fasada, deluje nedokončano. Detajli poenoteni z vhodno fasado so kapni venec in okenske obrobe v 1. in 2. nadstropju.

Fasadni ometi so razpokani in odstopajo od opečne podlage. Fasado ogroža predvsem prekomerno navlaževanje zaradi kapilarnega dviga vlage, odboja vlage od prometa in zimske službe.

8. Na nivoju pritličja in kleti so možne prizidave za potrebe novega programa.

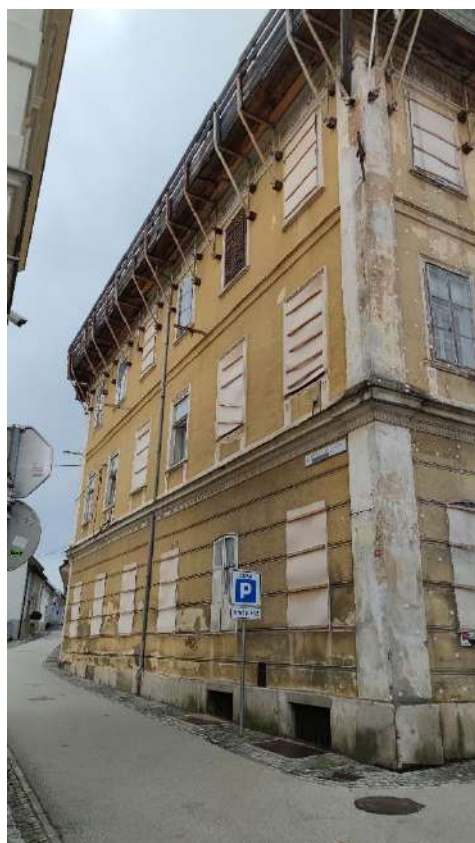
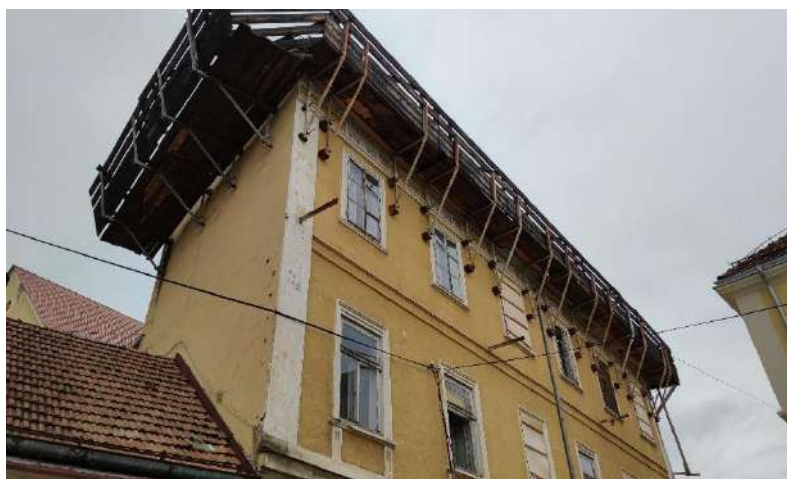
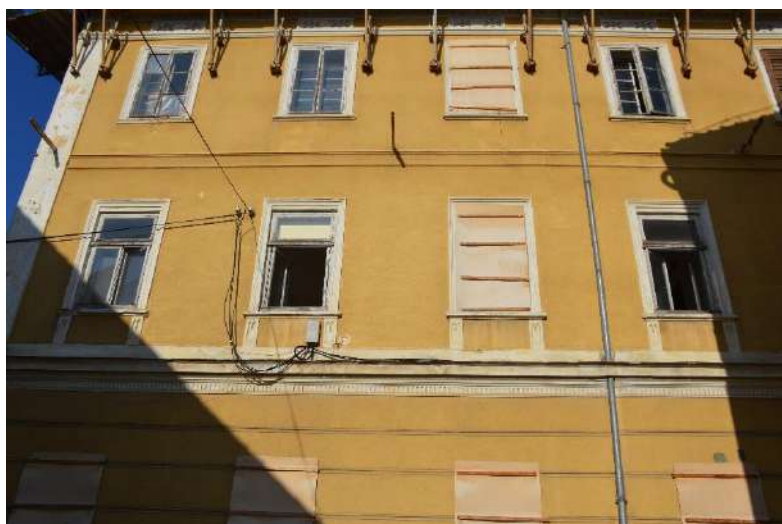
02_2.3 JUŽNA FASADA

Južno pročelje je v ritmu šestih okenskih osi in dekorirano v isti maniri kot stranski polji na vzhodni strani. Pritlični niz je kompozicijsko iz enakih okenskih odprtin pravokotne oblike, v zgornjem delu ločne oblike. Okna so sestavljena iz dveh kril s po tremi polji. Na zunanji strani je danes umeščena provizorična zaščita.

V drugem nadstropju so okna zopet oblikovno enako kot na vzhodni strani- vsako krilo je iz treh polj, s posebnostjo- eno okno je zazidano, na zunanji strani je zaprto z dvokrlnimi lesenimi polkni.

8. Okna se zamenja v celoti po vzoru obstoječih. Izvede se jih iz macesna, barvni ton se izvede v skladu z barvno študijo. V okna pritličja se ponovno vgradi kovane mreže po obstoječem detajlu.

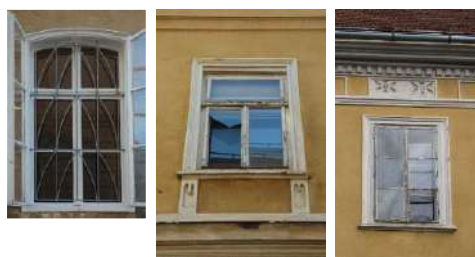
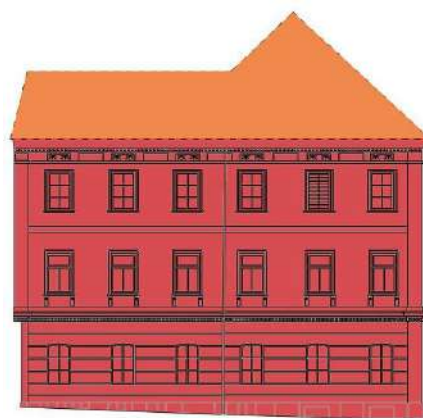
Fasada ima bogate detajle- podobno kot vzhodno pročelje (stranski polji).

Fasadni ometi so ponekod razpokani in odstopajo od opečne podlage. Odstopile so tudi posamezne kamnite plošče cokla. Fasado ogroža predvsem prekomerno navlaževanje zaradi kapilarnega dviga vlage, odboja vlage od prometa in zimske službe.

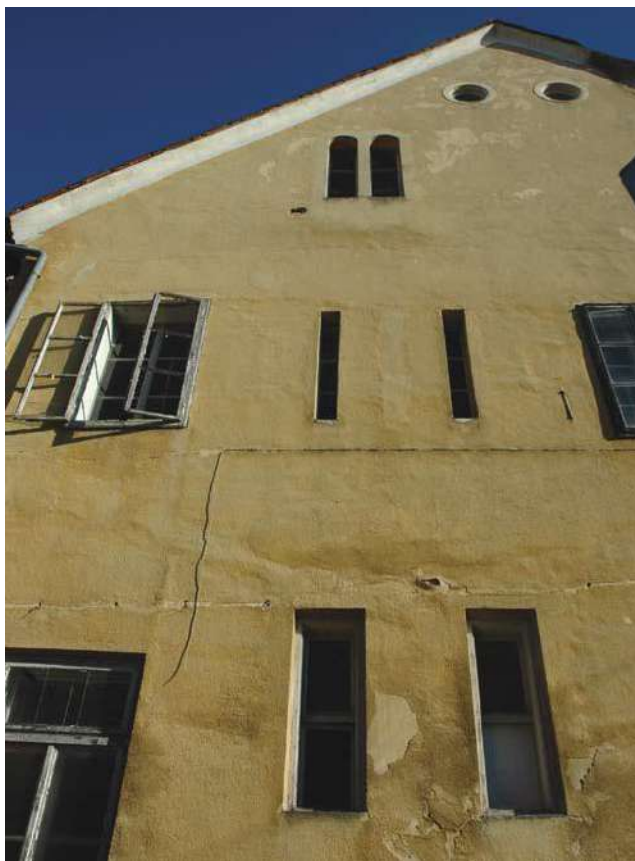
02_2.4 ZAHODNA FASADA

Zahodna fasada predstavlja dvoriščno fasado in je oblikovana utilitarno, okenske odprtine so umeščene brez ritma, razen v osrednjem polju, ki pa je deloma zakrito s prizidkom. Fasadna dekoracija je minimalna, oz. je ni.

8. Okna se zamenja v celoti po vzoru obstoječih. Izvede se jih iz macesna, barvni ton se izvede v skladu z barvno študijo. V okna pritličja se vgradi kovane mreže po obstoječem detajlu.

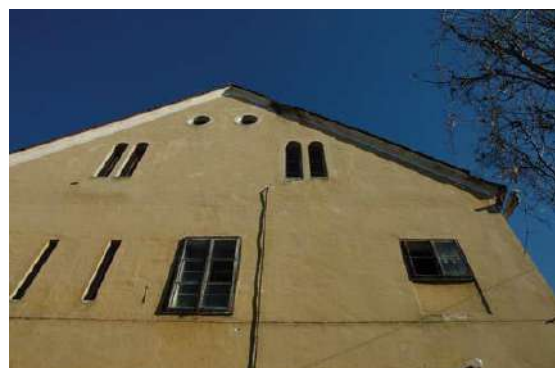
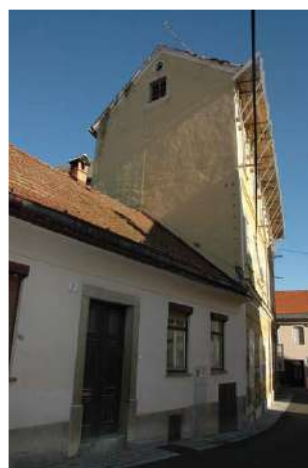
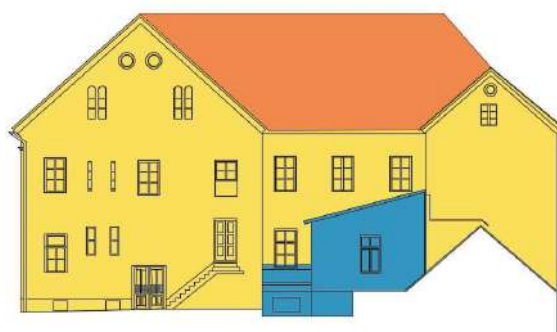
Fasada je oblikovana utilitarno, v letih se je prilagajala potrebam programa. Izrazito je moteč dodani prizidek.

Fasadni ometi so razpokani in odstopajo od opečne podlage. Velik problem predstavlja zasip skoraj na nivoju pritličja, kar povzroča konstantno vlaženje sten in s tem zamakanje.

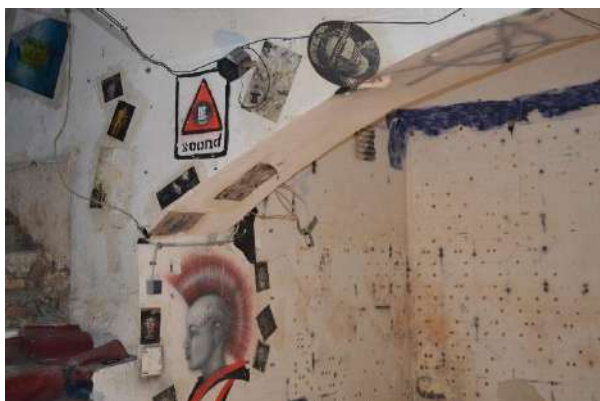
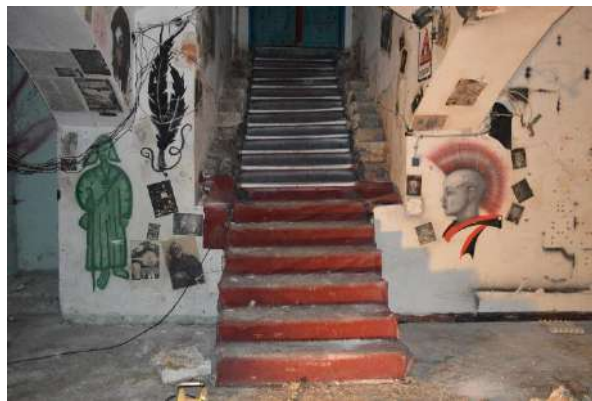
02_2.5 KLET

V kletni etaži sta dva prostora. Desni je na koncu strmih enoramnih stopnic. Strop prostora je zgrajen kot tridelni opečni obok (češka čepica) z vmesnima opornima lokoma. Prostor ima dve okni, ki služita kot prezračevalni lini.

Levi prostor je za višino ene stopnice (20 cm) višji od desnega in ima stropno konstrukcijo drugačno- le ta je lesena- leseni stropniki. Tudi ta prostor ima dve prezračevalni odprtini. Kletni zidovi so zidani v kamnu z apneno malto.

3. Injektiranje se izvede s hidrofoбно injekcijsko maso na osnovi pucolanov ali hidravličnega apna.
4. Na stiku s tlemi izvesti hidrofoбно silikonsko bariero za omilitev dviga kapilarne vlage.

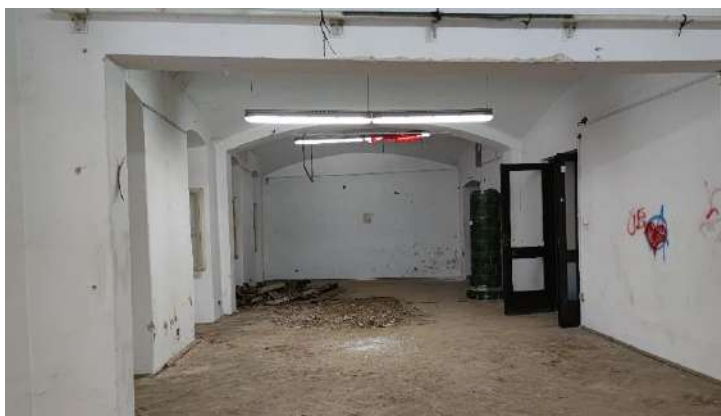
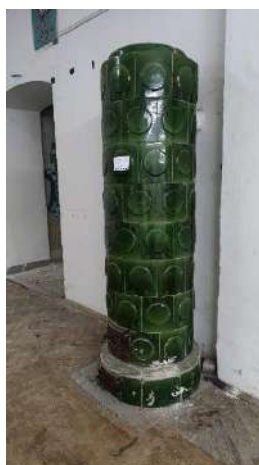
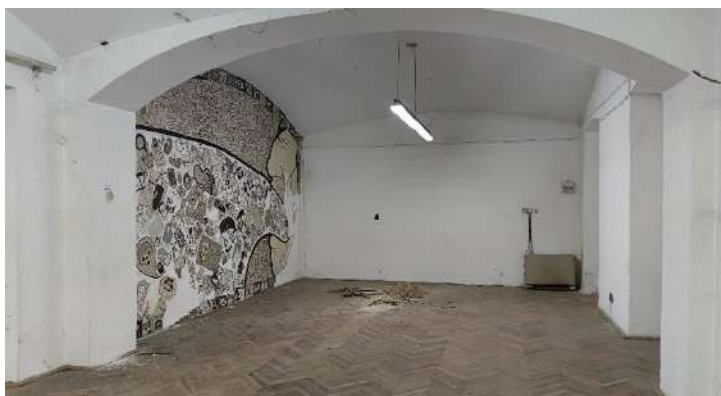
02_2.7 PRITLIČJE- JUŽNI SALON

Enovit salon v obliki črke L (2). Z enakomernim ritmom oken se odpira na Sokolsko in Cvelbarjevo ulico. Na vhodnem pročelju proti Sokolski ulici so štiri okna, na južnem- proti Jakčevemu domu pa je šest enakih okenskih odprtin. Stropna konstrukcija je razdeljena na štiri polja, opirajo jih obokane opore, konstrukcija opečnih obokov je somerna (češka čepica). Iz južnega salona je povezava do dveh manjših prostorov, prvi je dosegljiv še iz vzdolžnega hodnika. V južnem salonu se nahaja edina ohranjena lončena peč.

Vidni so sledovi prekomernega navlaževanja do višine ca 2 m, kar je povzročilo odstopanje ometov in opleskov, napihovanje parketa.

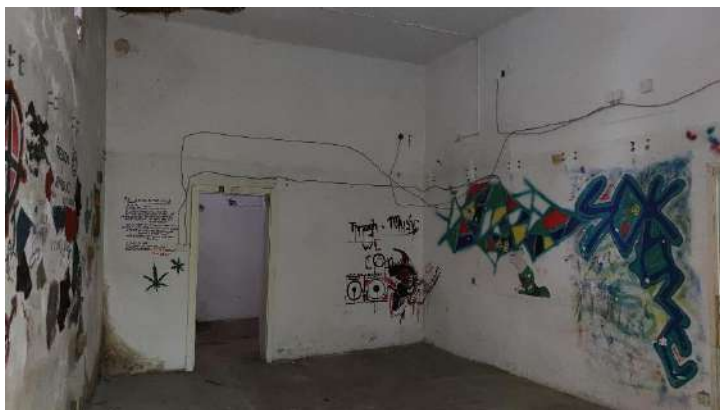
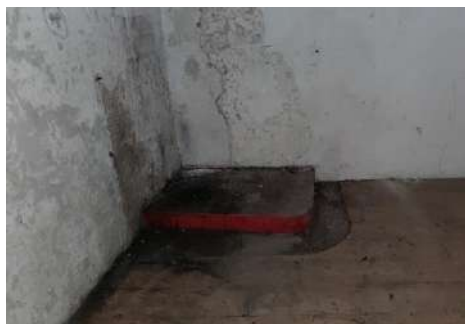
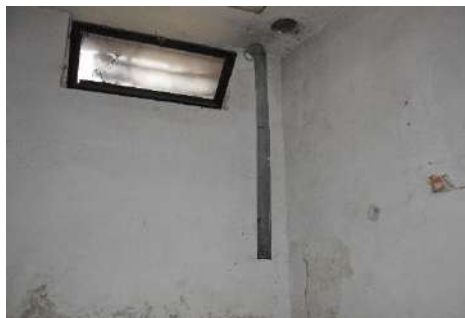
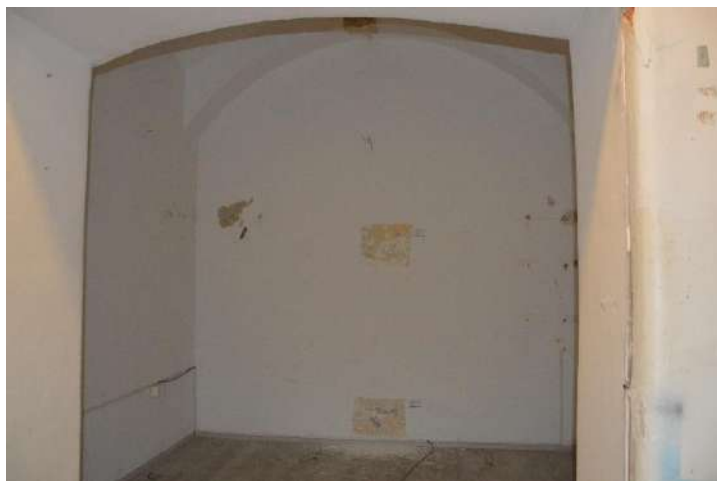
02_2.8 PRITLIČJE- STRANSKI SOBI OB JUŽNEM SALONU, DEPO

Dva manjša prostora sta dosegljiva iz južnega salona ter iz vzdolžnega hodnika. Sta del t.i. dvoriščnega prizidka.

Depo je manjši prostor, široko dostopen iz vzdolžnega hodnika, ob stopnicah v klet. Prostor je obokan z opečnim obokom (češka čepica).

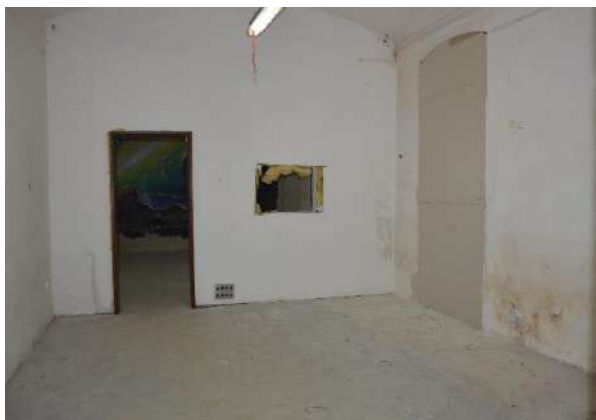
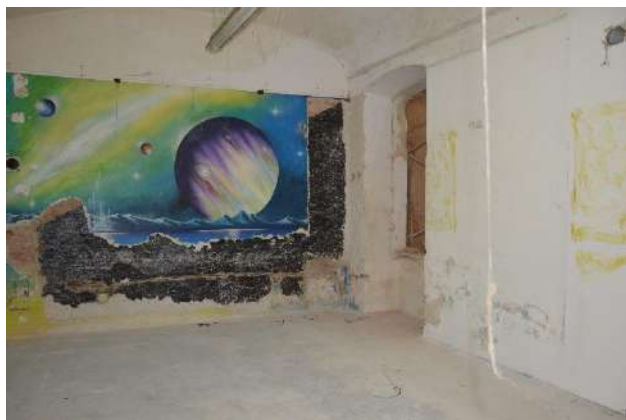
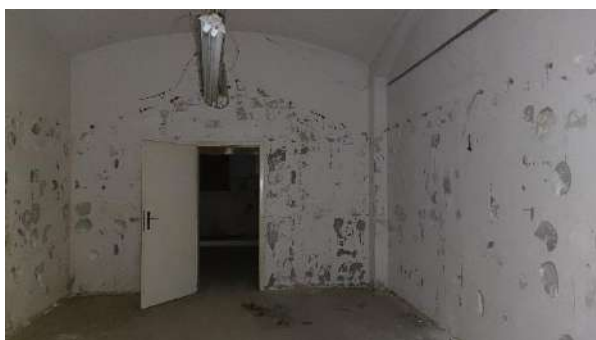
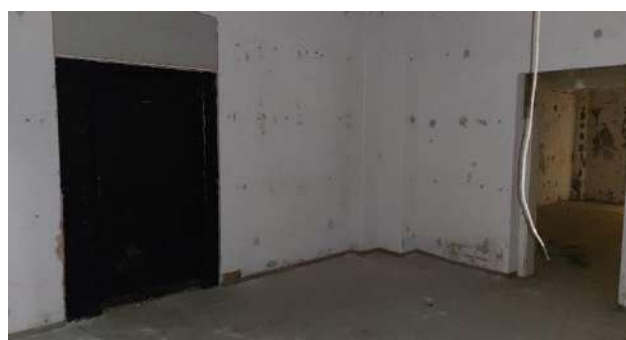
02_2.9 PRITLIČJE- SEVERNI KRIŽNI PROSTORI

Severni križni prostori so sklop štirih medsebojno povezanih prostorov desno od vhoda (opomba: v tlorisu so sicer vidni trije prostori, vendar je dodatno izvedena predelna suhomontažna stena v prostoru ob fasadni steni) . Osvetljeni so preko štirih oken iz vzhodne strani in edinega okna na severni strani. Nahajajo se pod veliko dvorano.

Nekoč enovit prostor, je bil v preteklosti prezidan s predelnimi stenami, tako da so se oblikovali trije prostori, od katerih eden nima osvetlitve. V zadnjem obdobju je bila dodana ena predelna suhomontažna stena, ki je razdelila še največji prostor na dva dela. V prostorih so bili na stenah večji posegi- grafiti, suhomontažne obloge (vidne so sledi lepila). Prostori so na višjem nivoju kot ostalo pritličje- kasnejša dograditev tlaka.

Vidni so sledovi prekomernega navlaževanja do višine ca 2 m, kar je povzročilo odstopanje ometov in opleskov.

1. Možne so spremembe v dodajanju (povezava s hodnikom) ali zapiranju vratnih odprtín.
2. Pred izvedbo sanacije izvesti dodatne raziskave, statično in potresno analizo in na osnovi njih izvesti potrebne utrditve, ojačitve.
3. Odstrani se tlake, ki so bili dograjevani.
4. Na stiku s tlemi izvesti hidrofolno silikonsko bariero za omilitev dviga kapilarne vlage.
5. Notranji oplesk določi projektant obnove objekta v dogovoru z odgovornim konservatorjem ZVKD. Iz sondiranja je razvidno, da ni prisotnih šablonskih poslikav. Barvna paleta je različna glede na prostor.

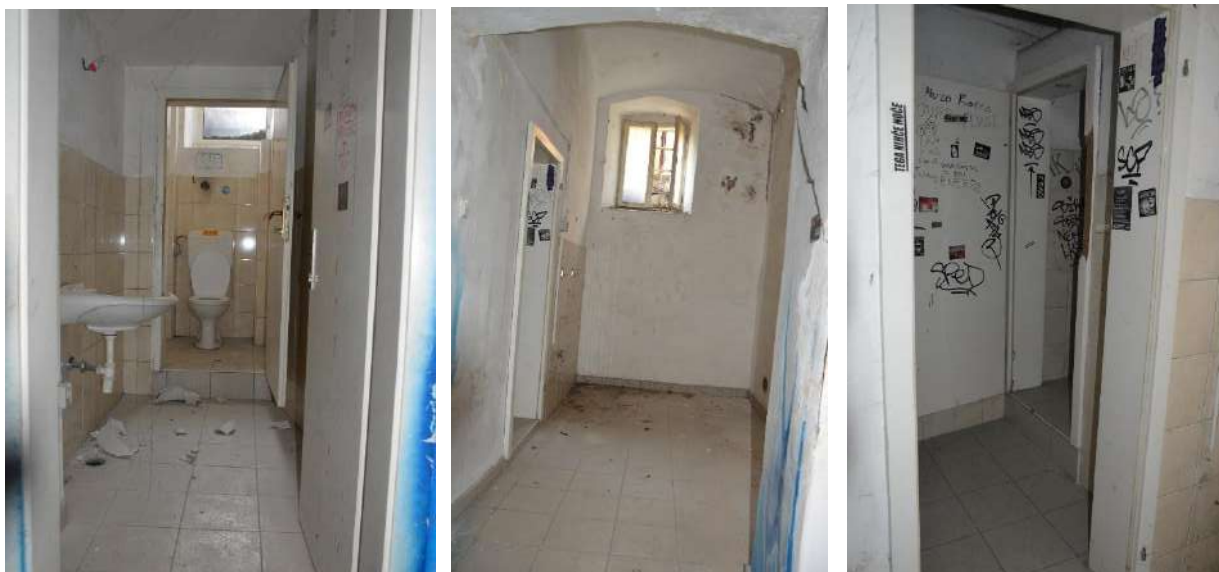
Sanitarna prostora desno od stopnic, urejena v skladu s potrebami in glede na tehnične zmožnosti. Za ca 40 cm višje od hodnika.

Večkrat predelana prostora, nefunkcionalna zaradi višinske razlike.

Vidni so sledovi prekomernega navlaževanja do višine ca 2 m, kar je povzročilo odstopanje ometov in opleskov.

1. Možne so spremembe v tlorisni ureditvi za zagotovitev sanitarnih in funkcionalnih standardov.
2. Odstraniti je potrebno višinske dograditve in urediti ustrezne navezave na kanalizacijo.
3. Pred izvedbo sanacije izvesti dodatne raziskave, statično in potresno analizo in na osnovi njih izvesti potrebne utrditve, ojačitve.
4. Na stiku s tlemi izvesti hidrofobno silikonsko bariero za omilitev dviga kapilarne vlage.

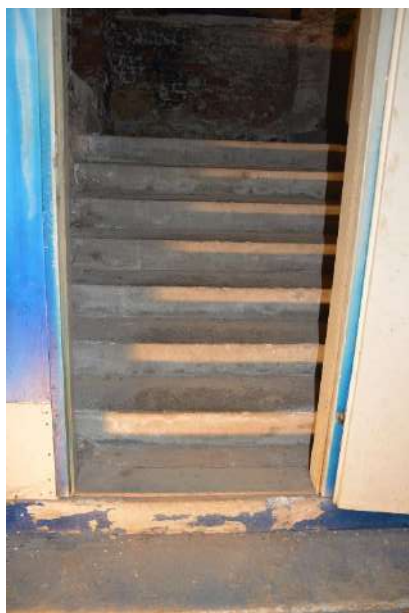
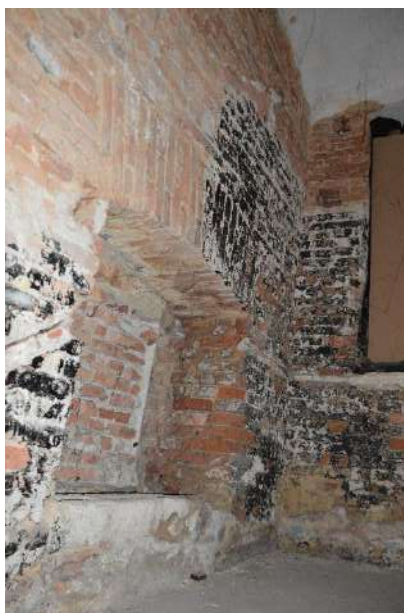
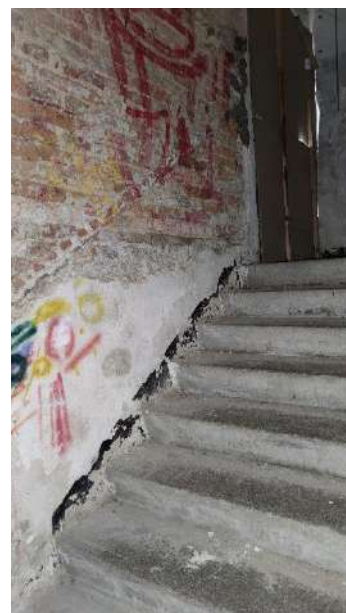
Stopnišče je v triramni izvedbo okrog kvadratnega jedra, ki je zaprto z vrati in ki se je uporabljalo kot pomožni prostor. Stopnišče je v današnjem času zaprto s suhomontažno steno. Širina ram je od 172 do 185 cm, obdelava stopnic in vmesnih podestov je v teracu. Na drugem vmesnem podestu so izvedena vrata za dostop iz dvorišča.

Stopnišče je v izvorni obliki- oblika, tlak. Dodana so bila vrata iz dvorišča na drugem podestu, zazidala so se okna na prvi rami in podestu verjetno v času izvedbe dvoriščnega prizidka.

Omet je do drugega podesta odstranjen, verjetno zaradi odpadanja večjih količin zaradi vpliva vlage.

1. Pred izvedbo sanacije izvesti dodatne raziskave, statično in potresno analizo in na osnovi njih izvesti potrebne utrditve, ojačitve.
2. Na stiku s tlemi izvesti hidrofolno silikonsko bariero za omilitev dviga kapilarne vlage.
3. Ohranitev teraca na stopnicah, obnova poškodovanih delov.
4. Dopustno je odpiranje zazidanih odprtín.

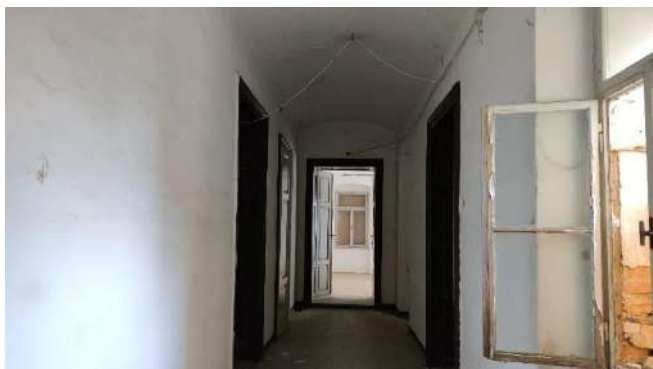
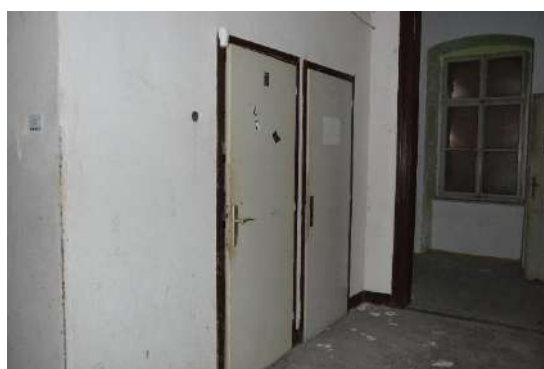
Hodnik ob veliki dvorani v vzdolžni smeri objekta in povezuje vse prostore v etaži. Strop je banjasto obokan.

1. Pred izvedbo sanacije izvesti dodatne raziskave, statično in potresno analizo in na osnovi njih izvesti potrebne utrditve, ojačitve.
2. Obočna konstrukcija se ohrani, z zgornje strani se razbremeni z nadomestitvijo peščenega nasutja z lahkim betonom. Injektiranje obokov se izvede z injekcijskimi masami na osnovi hidravličnega apna.
3. M je odpiranje oken na dvoriščni strani, oz.njihova ponovna vzpostavitev.

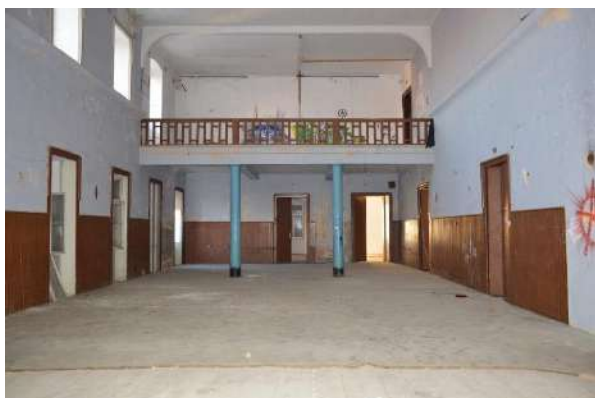
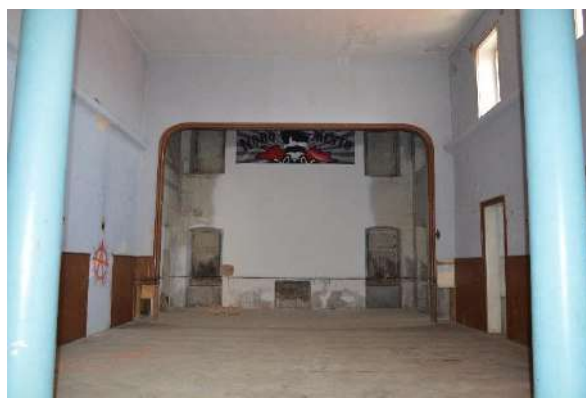
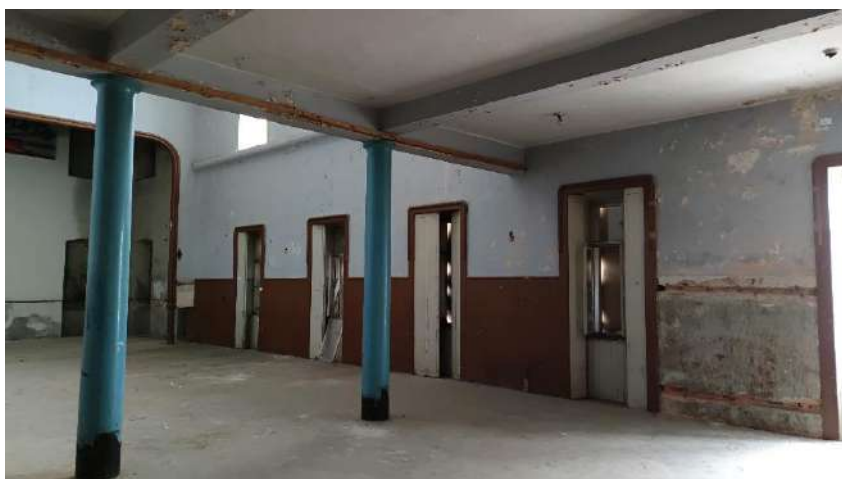
Velika prireditvena dvorana je dosegljiva iz vzdolžnega hodnika.

Dvorana je po površini največji prostor v objektu in obsega 7 okenskih osi dveh etaž vzhodnega pročelja. Dvorana je v večinskem delu dvovišinska, razen v zadnjem delu (dve okenske osi), kjer je umeščen v 2.nadstropju balkon, podprt z dvema stebroma. Zaradi zgrajenega odra v dvorani so nekatere okenske odprtine zazidane. Dvorana je v ozadju povezana z dvema malima dvoranama na južni strani, v zaodrju pa z ozkimi vrati s prostorom za nastopajoče. Med odrom in dvorano je tanka suhomontažna stena, v zgornjem delu odprtine zaokrožena. Za dvorano so značilna notranja polkna, ki so služila zatemnitvi. Na steni je nameščena lesena obloga v višini 173 cm. Talna obloga je parket, ki je deloma ohranjen.

8. Notranji oplesk določi projektant obnove objekta v dogovoru z odgovornim konservatorjem ZVKD. Iz sondiranja je razvidno, da so prisotne šablonske poslikave, zato se jih pred pričetkom obnove dodatno dokumentira z izdelavo izrisov v merilu 1:1 v vektorski obliki. Barvna paleta obsega odtenke v barvah: oker, svetlo zelena, oranžna, roza, oker in svetlo modra. Barva stebra se določi neodvisno od barve opleska zidov. Barvna paleta stebra po sondaži: rdeča, svetlo zelena, temno modra, svetlo modra.

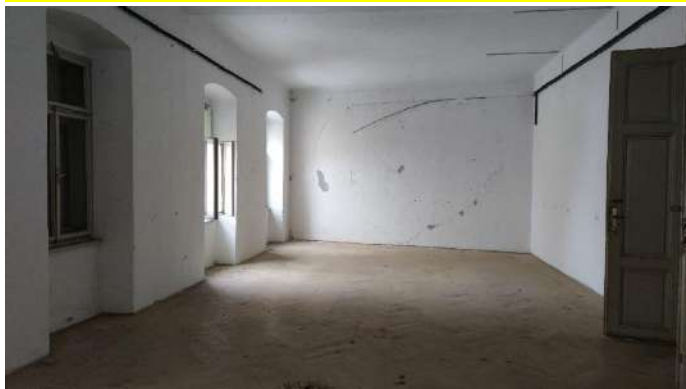
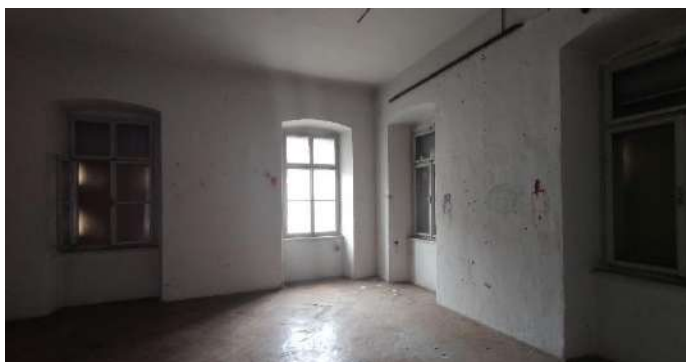
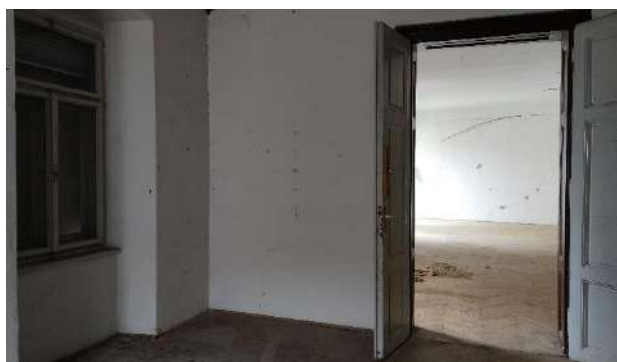
Dvorana iz dveh prostorov, oba sta povezana z veliko dvorano pod galerijo. Obsega celotno južno stran in dve osi na vzhodni strani. Talna površina je iz parketa, v vogalni sobi je parket starejšega izvora- letvice so ožje in daljše. Okna na vzhodni strani so bila že predelana.

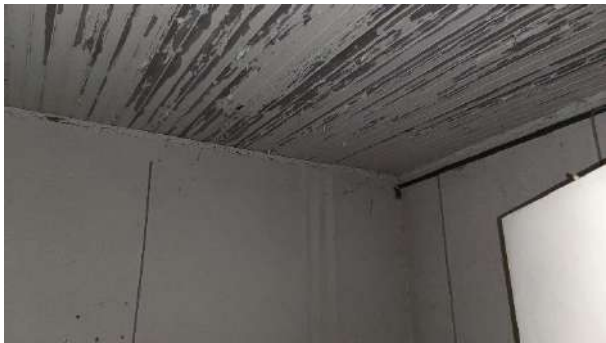
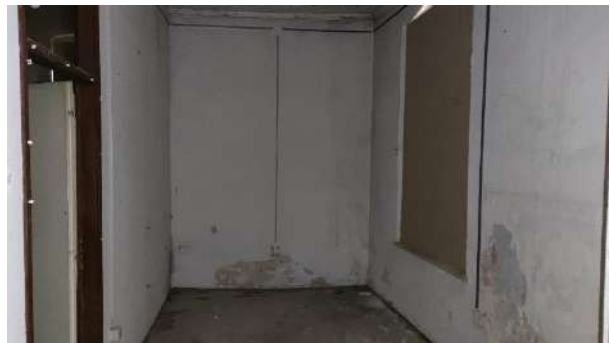
Sobi prizidka, dosegljivi iz vzdolžnega hodnika. Talna in stropna konstrukcija sta leseni.

1. Dopustne so predelave za doseganje minimalnega funkcionalnega in sanitarnega standarda.
2. Dopustna je predelava okenskih odprtih (zazidave, sprememba oblike...)
3. Notranja vrata se izdelajo nova, vizualno po obstoječem izgledu- lesena obloga s kasetiranim polnilom.

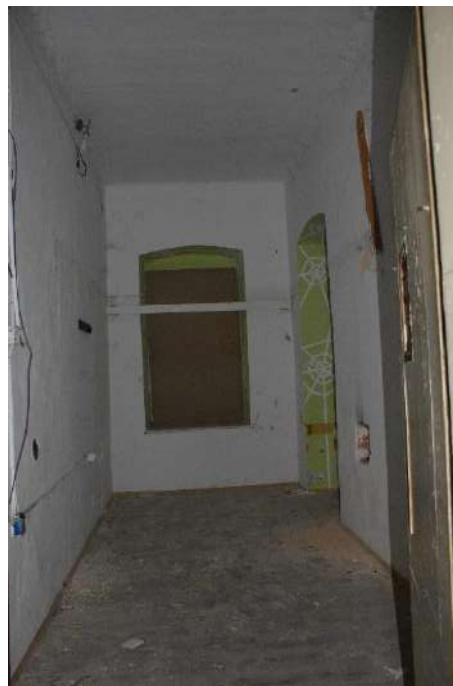
Manjša vogalna soba- svetla zaradi treh oken, ima povezavo z zaodrjem velike dvorane preko ozkih vrat.

Sicer je soba ohranjena, tlorisno v izvorni obliki, vendar zaradi svoje majhnosti nima kakšnega posebnega pomena.

Ometi so ponekod razpokani, okna so dotrajana.

1. Pred izvedbo sanacije izvesti dodatne raziskave, statično in potresno analizo in na osnovi njih izvesti potrebne utrditve, ojačitve.
2. Stropni omet se v čim večji meri ohrani in restavrira, zidne se na poškodovanih mestih zidarsko obnovi. Uporabi se malte na osnovi gašenega ali hidravličnega apna.
3. Notranja vrata se izdelajo nova, vizualno po obstoječem izgledu- lesena obloga s kasetiranim polnilom.
4. Notranji oplesk določi projektant obnove objekta v dogovoru z odgovornim konservatorjem ZVKD. Iz sondiranja je razvidno, da so prisotne šablonske poslikave, zato se jih pred pričetkom obnove dodatno dokumentira z izdelavo izrisov v merilu 1:1 v vektorski obliki. Barvna paleta obsega odtenke v barvah: oker, siva, umbra, rumeno zelena, rdeča, umazano bela.

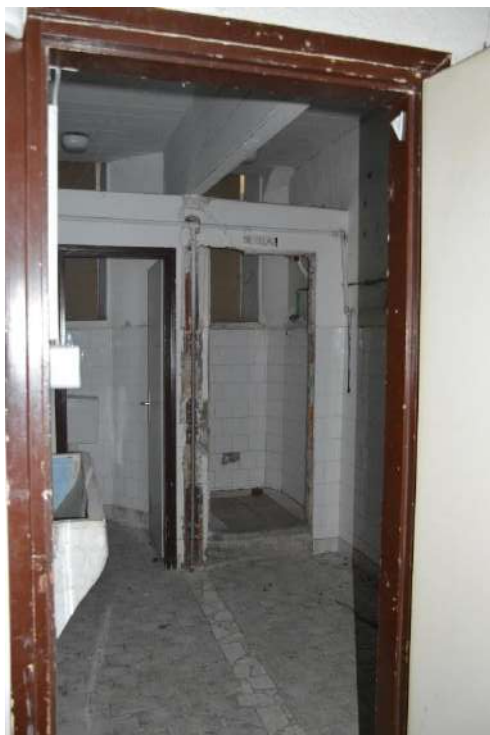
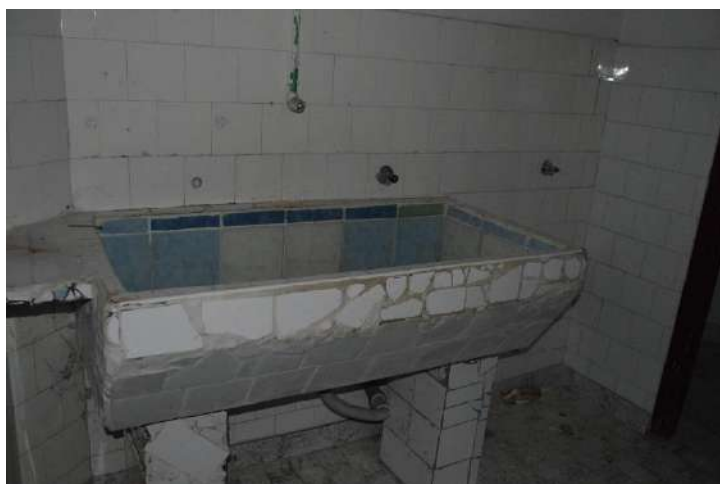
Preproste sanitarije.

Sanitarije so se v preteklosti večkrat obnovile in spremenile. Vmesna stena je bila delno odstranjena.

Prostor je splošno dotrajan in potreben temeljite obnove vključno z inštalacijami.

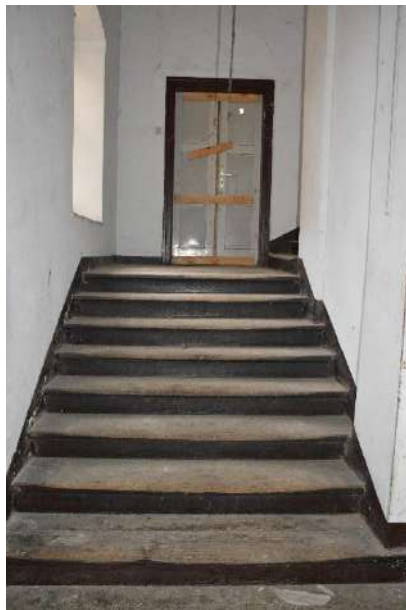
Tiramne stopnice okoli osrednjega kvadratnega jedra. Stopniščne rame so lesene, podesta pa sta tlakovana s tlakovci (črno-beli karo vzorec). Na vsakem podestu je okno, na prvem podestu tudi vrata za dostop iz dvorišča- zadnji vhod. Strop stopnišča je banjasto obokan.

Stopnišče je bilo minimalno predelano, dodana so bila vrata. Finalna obdelava stopnic v 2.nadstropje se razlikuje od stopnic v pritličju, kjer je uporabljen teraco.

1. Dopustna je predelava okenskih odprtin (zazidave, sprememba oblike...)
2. Ohrani se tlakovanje na podestu, po potrebi se ga restavrira.
3. Dopustna je zamenjava lesenih stopnic za doseg požarne varnosti objekta.

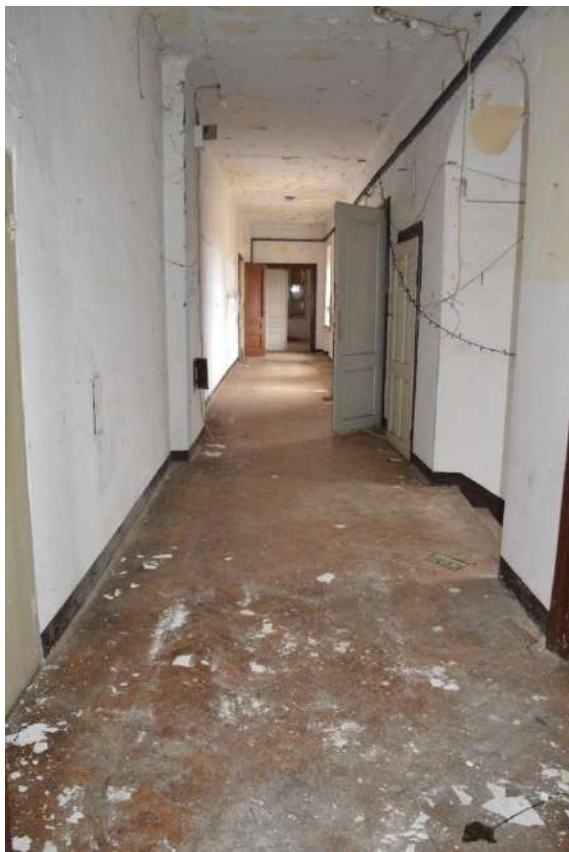
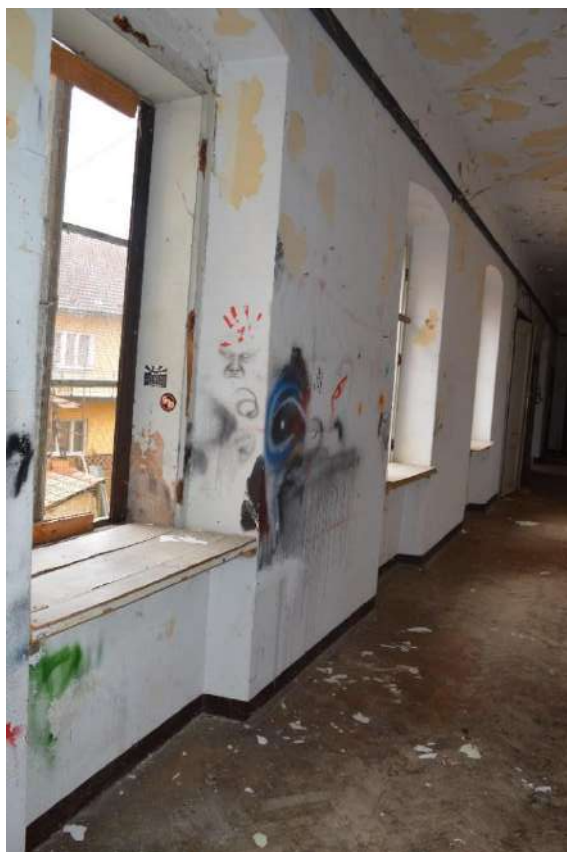
Vzdolžni hodnik, ki povezuje vse prostore v etaži. Talna obloga parket.

Hodnik je v izvorni obliki, dodatno se je izvedla odprtina za dodani prostor za galerijo.

Ometi so ponekod razpokani, okna so dotrajana.

1. Pred izvedbo sanacije izvesti dodatne raziskave, statično in potresno analizo in na osnovi njih izvesti potrebne utrditve, ojačitve.
2. Dopustna je predelava okenskih in vratnih odprtih (zazidave, sprememba oblike...)

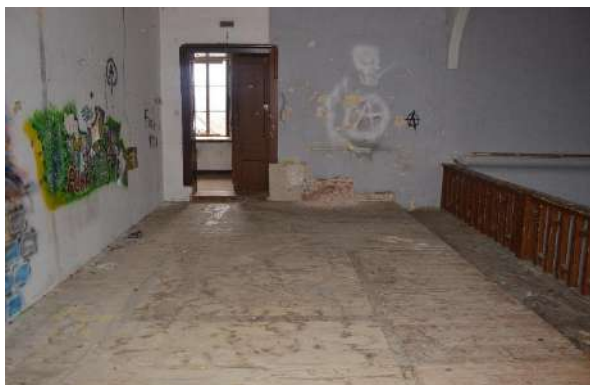
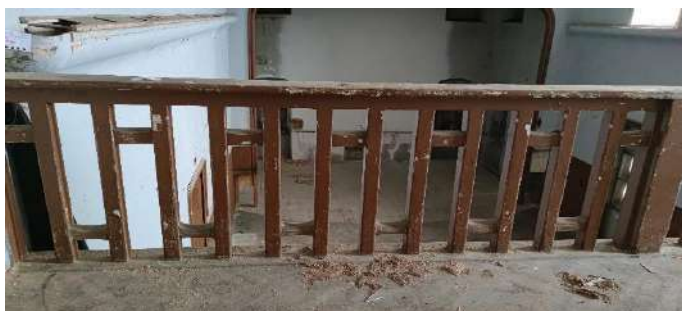
Galerija na leseni konstrukciji, ki jo podpirata dva okrogla stebra v dvorani. Ograja je lesena, ravno tako pod. Vstop je iz ene strani, iz hodnika.

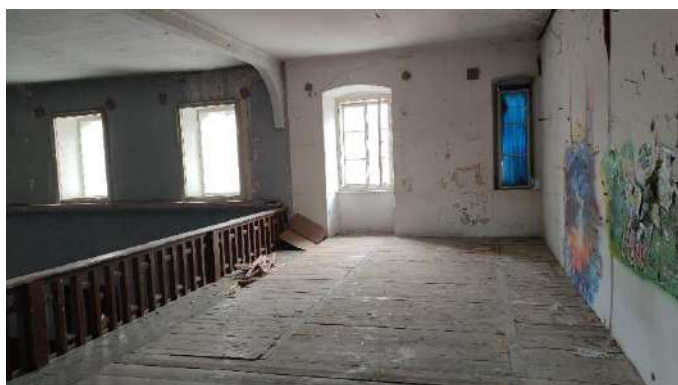
Galerija je bila predmet predelave, ko se je zmanjšala, za njo pa se je ustvaril pomožni prostor, verjetno za potrebe kinoprojekcij. Predelna stena poteka ravno po sredini okna in je moteča. Ograja je izvorna.

Zaradi zamakanja strehe je vprašljivo stanje stropne konstrukcije. Omet je močno razpokan, vidne so sledi zamakanja, predvsem ob zunanji steni (notranja stran vzhodne fasade). Okna so dotrajana, v notranji stenah so posamezne vrzeli.

1. Pred izvedbo sanacije izvesti dodatne raziskave, statično in potresno analizo in na osnovi njih izvesti potrebne utrditve, ojačitve. Izvede se pregled stropne konstrukcije.
2. Stropni omet se v čim večji meri ohrani in restavrira, zidne se na poškodovanih mestih zidarsko obnovi. Uporabi se malte na osnovi gašenega ali hidravličnega apna.
3. Predelna stena za galerijo se odstrani.
4. Notranja vrata se izdelajo nova, vizualno po obstoječem izgledu- lesena obloga s kasetiranim polnilom.
5. Notranji oplesk določi projektant obnove objekta v dogovoru z odgovornim konservatorjem ZVKD. Iz sondiranja je razvidno, da so prisotne šablonske poslikave, zato se jih pred pričetkom obnove dodatno dokumentira z izdelavo izrisov v merilu 1:1 v vektorski obliki. Barvna paleta obsega odtenke v barvah: oker, svetlo zelena, oranžna, roza, oker in svetlo modra.

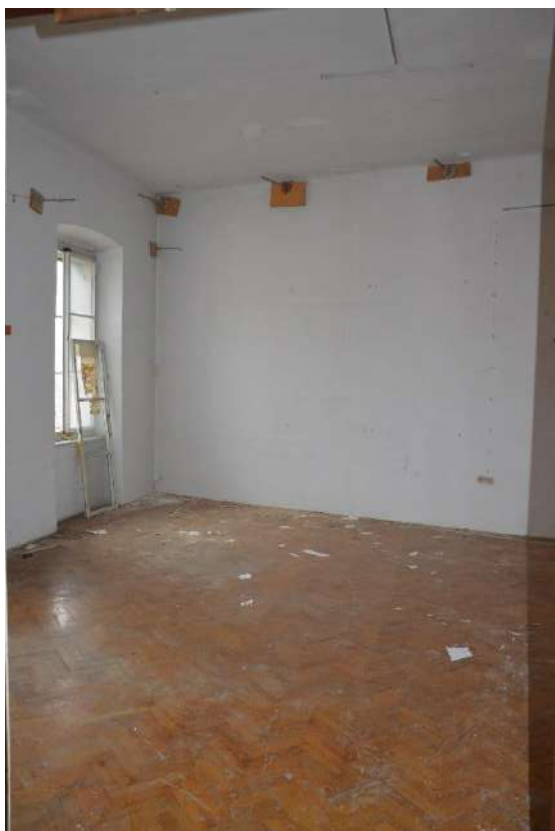
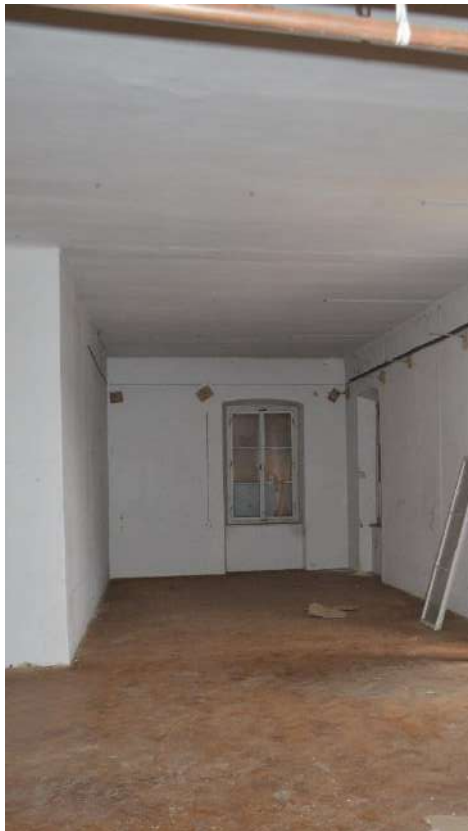
Dva prostora predeljena s predelno steno vzdolž južne stene in delno vzhodne. Eno okno na južni strani je zazidano. Večji prostor je prehoden. Finalni tlak parket.

V večjem prostoru je moteča zajeda, ki je nastala po predelavi z umestitvijo predelnega zidu za pomožni prostor za galerijo.

Ometi so razpokani, okna so dotrajana.

1. Pred izvedbo sanacije izvesti dodatne raziskave, statično in potresno analizo in na osnovi njih izvesti potrebne utrditve, ojačitve.
2. Odstranitev predelne stene in vzpostavitev enovitega prostora.
3. Možno dodajanje novih odprtín na slepi zahodni steni, odprtje zazidanega okna na južni steni.
4. Stropni omet se v čim večji meri ohrani in restavrira, zidne se na poškodovanih mestih zidarsko obnovi. Uporabi se malte na osnovi gašenega ali hidravličnega apna.
5. Notranja vrata se izdelajo nova, vizualno po obstoječem izgledu- lesena obloga s kasetiranim polnilom.
6. Finalni tlak se, če je le možno, obnovi.
7. Notranji oplesk določi projektant obnove objekta v dogovoru z odgovornim konservatorjem ZVKD. Iz sondiranja je razvidno, da ni prisotnih šablonskih poslikav. Barvna paleta obsega odtenke v barvah: umbra, modra, rdeča, rumena, umazano bela.

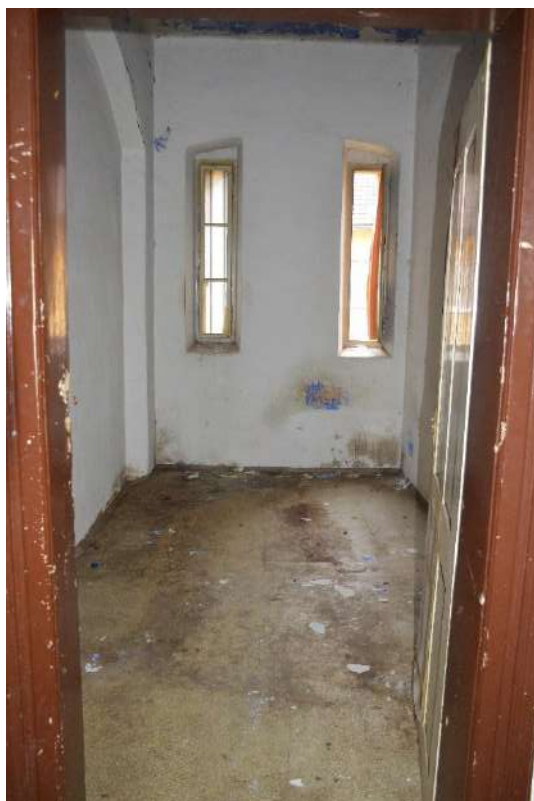
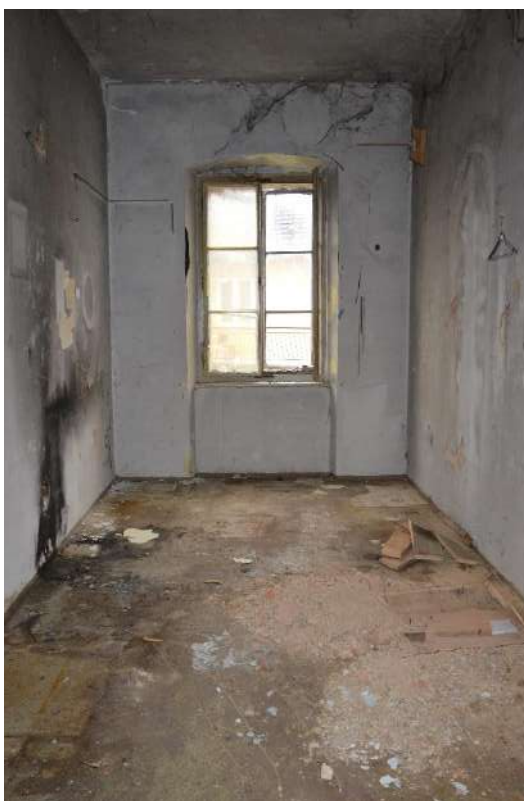
Dve manjši- pomožni sobi v SZ vogalu objekta.

Glede na velikost, sta prostora pomožna, nimata bistvene vloge v objektu.

Ometi so ponekod razpokani, okna so dotrajana.

2. Stropni omet se v čim večji meri ohrani in restavrira, zidne se na poškodovanih mestih zidarsko obnovi. Uporabi se malte na osnovi gašenega ali hidravličnega apna.
3. Notranja vrata se izdelajo nova, vizualno po obstoječem izgledu- lesena obloga s kasetiranim polnilom.
4. Notranji oplesk določi projektant obnove objekta v dogovoru z odgovornim konservatorjem ZVKD. Iz sondiranja je razvidno, da so prisotne šablonske poslikave v levem prostoru, zato se jih pred pričetkom obnove dodatno dokumentira z izdelavo izrisov v merilu 1:1 v vektorski obliki. Barvna paleta obsega odtenke v barvah: siva, oker, roza, umbra, turkizna, rumena, umazano bela.

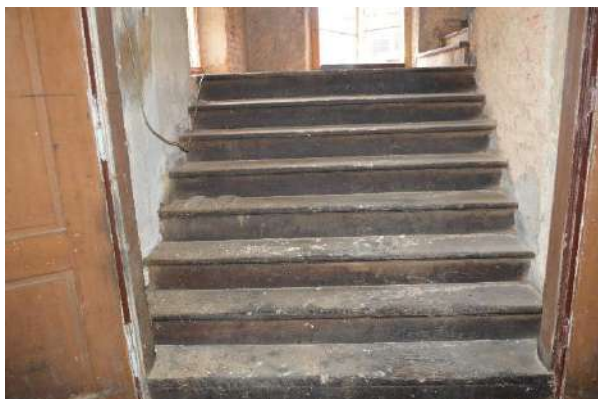
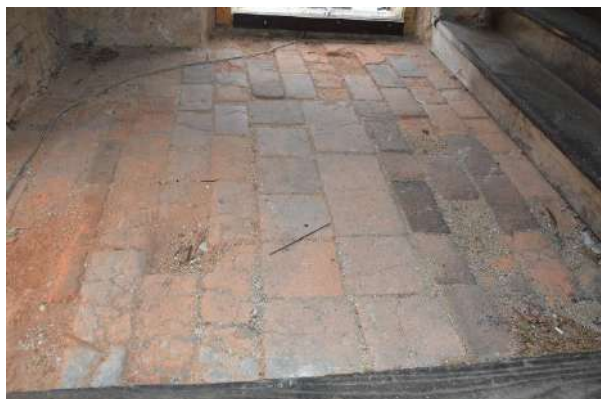
Lesene stopnice na neizkoriščeno podstrešje. Dostop zaprt z dvokrilnimi lesenimi vrati.

1. Stopnišče se lahko nadomesti z novim v skladu s predvidenim programom.
