KONSERVATORSKI NAČRT

Mapa 03:
Konservatorsko-restavratorski projekt

Ime enote:
Novo mesto - Narodni dom

EID - enotna identifikacija dediščine:
EŠD 8581

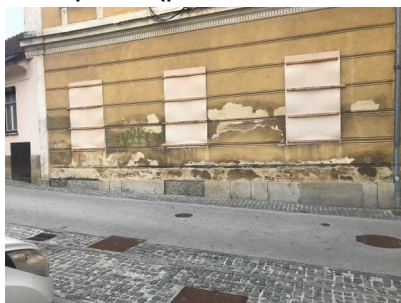
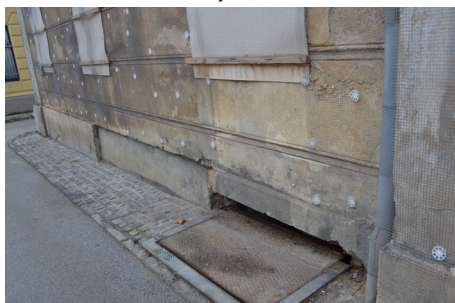
Fasadni plašč je poškodovan predvsem v spodnjem pasu so vidni sledovi prekomernega navlaževanja zaradi kapilarnega dviga vlage v zidove in omete, dodatno še zaradi bližine cestišča in odboja dežja od cestišča, v zimskem času soljenja in pluženja snega. Na severni fasadi je nekaj cementnih plomb in zgornja plast ometa odstopa od spodnje. V zgornjih delih fasad fini omet odstopa od grobega in odpada (predvsem vidno na severni fasadi).

Priporočamo ohranitev fasadnih ometov in restavriranje fasadnih dekorativnih elementih.

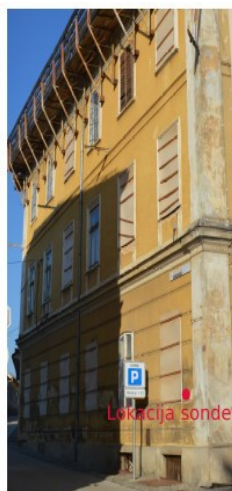
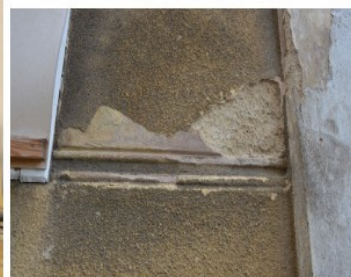
Fasadni ometi na čelni fasadi na več mestih odstopajo in odpadajo od opečne podlage, v liniji odtočne cevi iz strehe (streha je bila obnovljena 2018 in tudi odtočna cev je bila zamenjana). Vidni so opečni zidaki in malta med njimi, ki so zmrzlinso močni poškodovani. Zaradi nevarnosti poškodb mimoidočih pri padcu večjih kosov ometa, je bila na čelni fasadi že montirana kovinska mrežica, pod napuščem pa lovilni oder.

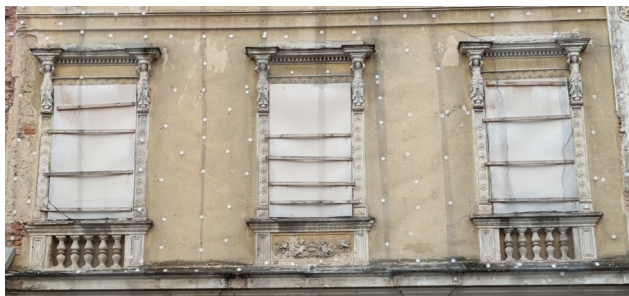
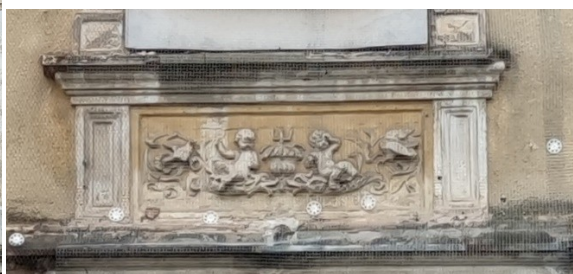
Zelo poškodovana je vzhodna in hkrati vhodna stran stavbe, ki je zasnovana simetrično- iz treh polj (osrednjega in dveh stranskih)- devet osi v treh etažah. Pročelje vsebuje klasične elemente dekoracije (balustri, reliefi, kariatide...), ki so po ugotovitvah ZVKD, ene med redkimi ohranjenimi detajli iz zadnje četrtine 19.stoletja v Novem mestu in fasadna dekoracija priča o takratnem trgu dekorativnih polizdelkov, nakupljenih v trgovinah in uporabljenih za dokončno oblikovanje likovnega izraza fasade¹, sklepamo, da gre za fasadne plastične odlitke na osnovi kalupov, ki so jih nato pritrdili na fasado in so jih običajno v tem času izdelovali iz t.i. diara gipsa / mavca. Pritlični del fasade je razen vhoda kot poudarka obdelan enotno v plitvi rustiki vodoravnih pasov v fasadnem ometu, ki ima grob končni sloj; profilirani dekorirani elementi so zaglajeni.

Med pritličjem in 1.nadstropjem je umeščen profiliran vodoravni venec, ki je zaščiten s pločevino. Osrednje tri osi vzhodne fasade so poudarjeno okrašene. V 1.nadstropju so okenska polja v segmentu pod okensko polico dekorirana z najkakovostnejšim likovnim dodatkom. V osrednji osi nastopi polje z upodobitvijo dveh puttov ob cvetnem vrču s trizobom, ki ju spremljata z ene strani štoklja in z druge zmaj. Stranski okenski dekoraciji sta balustradi iz polnooblih balustrov. Stranska cvetna robova ob okenski niši sta na vrhu zaključena s kariatidama, ki nosita poudarjen vodoravni prekladni friz. Pod kapjo strehe je napušč dekoriran v klasični historični tradiciji. Vrh napušča je obroba zobatega polja, pod njim pa nekaj širše polje s ponavljajočim motivom nakazanih prezračevalnih rež. Dekorativni elementi so poškodovani, a zaradi montirane kovinske mrežice niso dostopni.

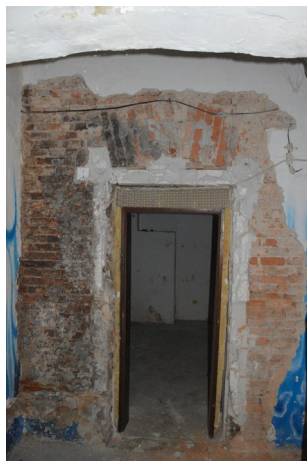
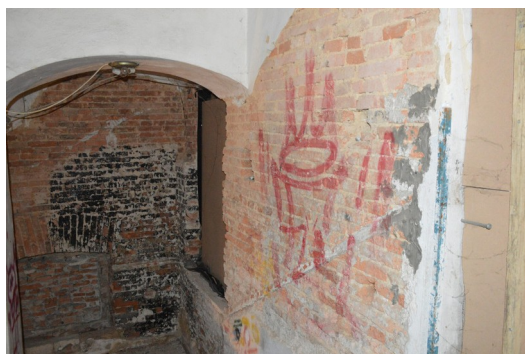
Sledi prekomernega navlaženja zidov in zamakanja strehe v preteklosti se odražajo kot odpadanje notranjega ometa in razpoke na opečnih in lesenih stropovih s trstiko ter stenah. Obstoječi ometi na stropvih in stenah so apneni. Po nekod so ometi že odbiti do opeke.

Slika: Hodnik (1) severni del in stopnišče v 1. nadstropje (6), kjer so odbiti ometi od opeke.

V kletnih in pritličju zaradi vlage prizadete omete zamenjati s sanirnimi ometi na osnovi pucolanov in hidravličnega apna, nato v celoti, v vseh prostorih, na tanko preplastiti in zaribati s fino granuliranim ometom iz hidravličnega apna. Pri sanaciji je dovoljeno uporabljati le malte na osnovi gašenega ali hidravličnega apna, paropropustne apnene beleže ter injekcijske mase in sanirne omete na osnovi pucolanov oz. hidravličnega apna. Uporaba z vodotopnimi solmi obremenjenega in higroskopičnega portland cementa ni dovoljena.

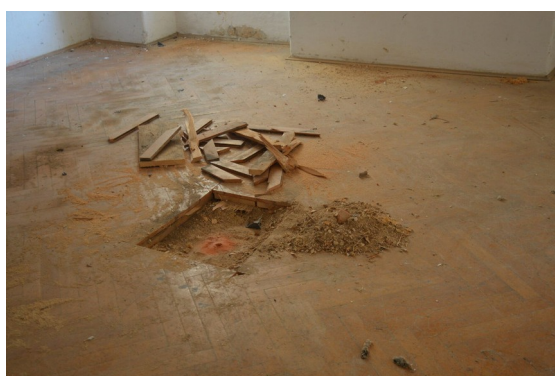
Slika: Mala dvorana (1.3) v 1. nadstropju nad južnim salonom (2) v pritličju; vidno peščeno nasutje.

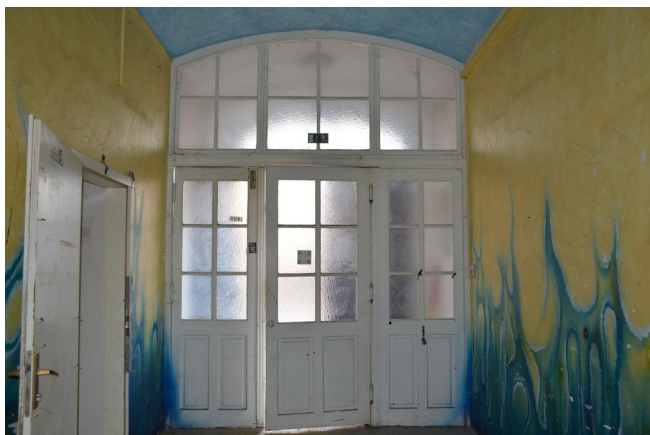
a2) Nihajna notranja vrata

Bela lesena nihajna vrata z zastekljeno nadsvetlobo. Spodnje polje vrat je razdeljeno na dve profilirani polji, zgornji vratni križ je zastekljen. Vrata so bila večkrat prebarvana (od lesenega nosilca z rdeče rjavo, rjavo, modro, oker, svetlo rjavo in debenim slojem bele oljne barve). Vrata so v stabilnem stanju.

- dokumentacija stanja,
- demontaža vatnih kril,
- transport v restavratorski atelje (po potrebi),
- mehanska in kemična odstranitev nečistoč,
- mehanska in kemična odstranitev stare lazure,
- sanacija okovja ali ustrezno nadomestno okovje (po potrebi),
- kemično čiščenje okovja,
- kitanje poškodb,
- insekticidna in fungicidna zaščita lesa (po potrebi),
- brušenje,
- luženje oz. izenačevanje (po potrebi),
- podboj se restavrira na mestu,
- barvni premaz na osnovi naravnih olj – bele barve,
- končni premaz za les na osnovi naravnih olj z vgrajeno UV zaščito.

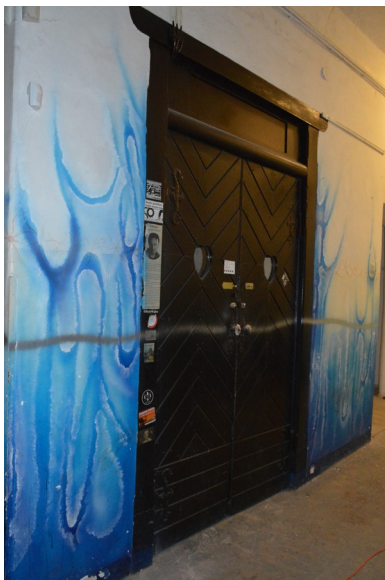
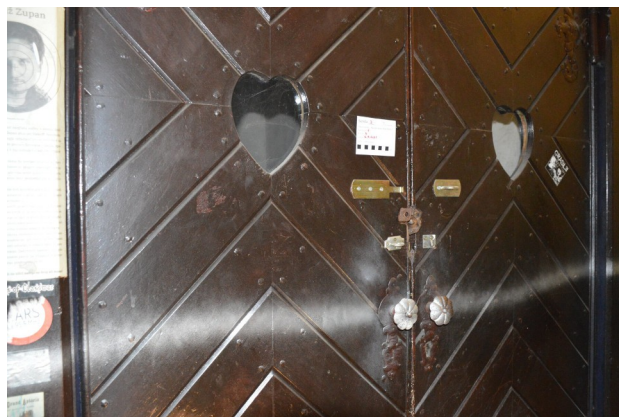
Kletna vrata

Lesena dvokrilana nihajna vrata s posebnim podbojem in leseno nadsvetlobo. Vratna krila z geometrijskim vzorcem in srčastima okencema in dodatnimi neizvornimi kovinskimi zapahi. Vrata so prebarvana z rjavo pokrivno barvo. Vrata so v stabilnem stanju.

- dokumentacija stanja,
- demontaža vatnih kril,
- transport v restavratorski atelje (po potrebi),
- mehanska in kemična odstranitev nečistoč,
- mehanska in kemična odstranitev stare lazure,
- sanacija okovja ali ustrezno nadomestno okovje (po potrebi),
- kemično čiščenje okovja,
- kitanje poškodb,
- insekticidna in fungicidna zaščita lesa (po potrebi),
- brušenje,
- luženje oz. izenačevanje (po potrebi),
- podboj se restavrira na mestu,
- barvni premaz na osnovi naravnih olj – rjave barve,
- končni premaz za les na osnovi naravnih olj z vgrajeno UV zaščito.

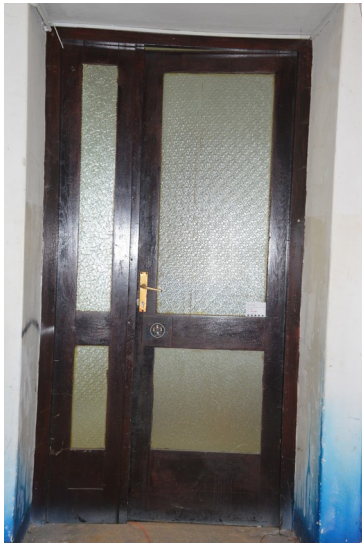
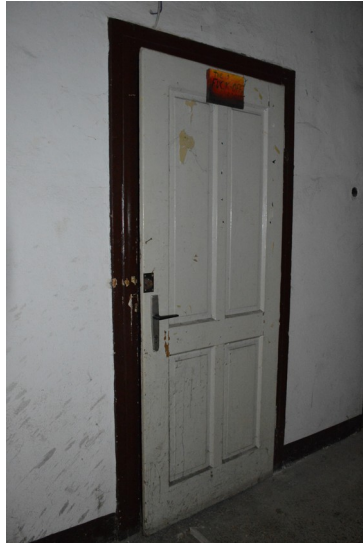
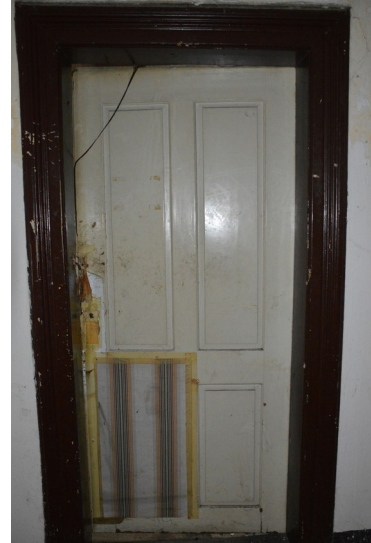
a3) Enokrilna notranja vrata

Enokrilna notranja vrata so dotrajana in jih je potrebno v celoti zamenjati z novimi. Imeti morajo leseno oblogo s kasetiranimi polnili tudi v primeru požarnih vrat, dovoljena pa je vgradnja novih požarnih vrat iz kaljenega stekla na hodnikih v območjih morebitnih prehodov med požarnimi sektorji. Mizarski detajli novih vrat morajo biti potrjeni s strani ZVKDS.

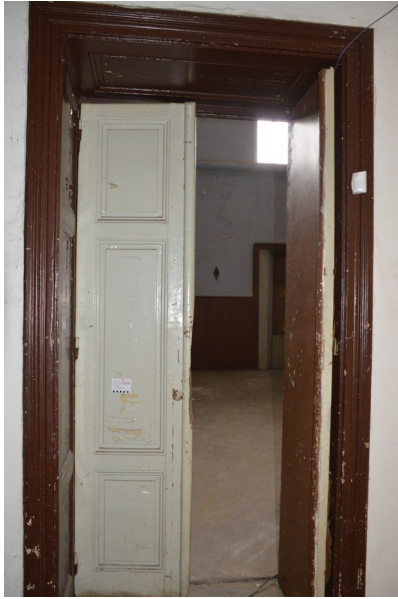
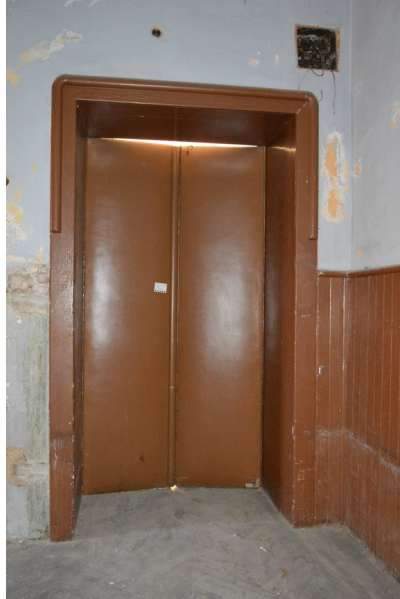
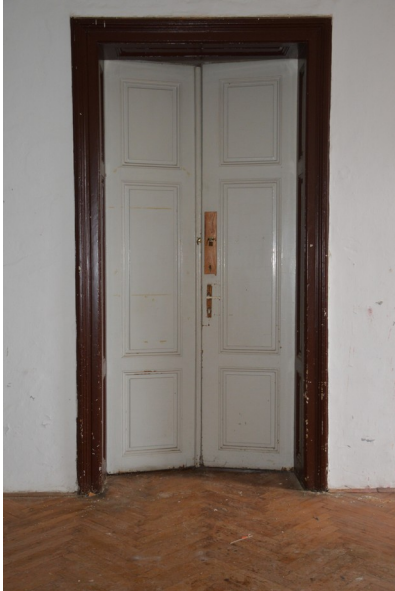
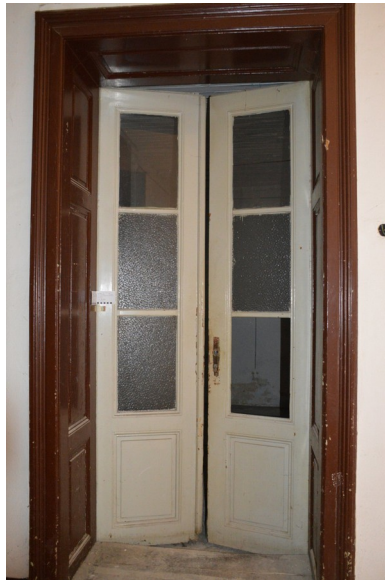
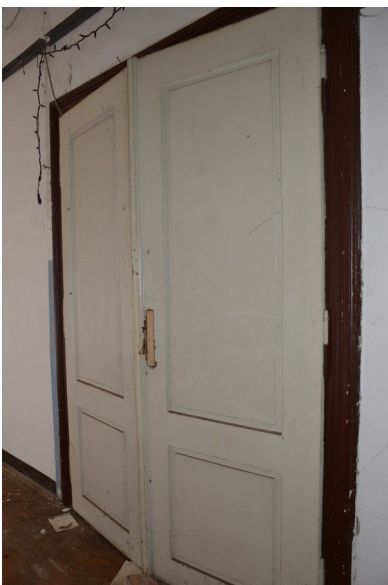
a4) Dvokrilna notranja vrata

Dvokrilna notranja vrata so dotrajana in jih je potrebno v celoti zamenjati z novimi. Imeti morajo leseno oblogo s kasetiranimi polnili tudi v primeru požarnih vrat, dovoljena pa je vgradnja novih požarnih vrat iz kaljenega stekla na hodnikih v območjih morebitnih prehodov med požarnimi sektorji. Mizarski detajli novih vrat morajo biti potrjeni s strani ZVKDS.

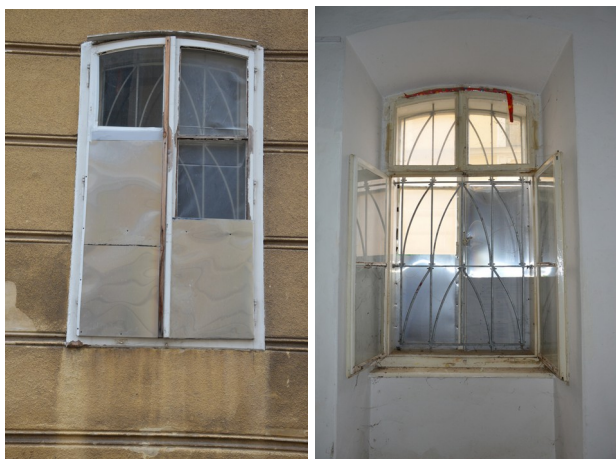
Slika: Okno južna fasada pritličje

Okna na Narodnem domu so povsem dotrajana in jih je potrebno v celoti zamenjati z novimi.

Lesena škatlasta dvojna dvokrilna okna z ločnim zaključkom so prisotna v pritličju. Zunanja krila se odpirajo navzven, notranja navznoter. Okna so premazana z belo pokrivno barvo.

Okna na Narodnem domu so povsem dotrajana in jih je potrebno v celoti zamenjati z novimi iz macesnovine po vzoru obstoječih, kar pomeni, da je potrebno pri izdelavi novih upoštevati tudi obstoječe profile okenskih letvic in druge detajle (glej arhitekturni detajl mapa 4).

Nova okna ne smejo biti izdelana iz lepljenega lesa, prav tako ni dovoljeno na steklo lepiti prečnih letvic. Nova okna morajo biti lesena škatlasta, dvojna dvokrilna brez nadsvetlobe, pri čemer se morajo po obstoječem detajlu zunanja krila odpirati navzven. Notranja krila imajo lahko termopansko zasteklitev. Okna je potrebno opremiti z masivnim patiniranim medeninastim okovjem. Mizarski detajl novih oken mora biti potrjen s strani ZVKDS.

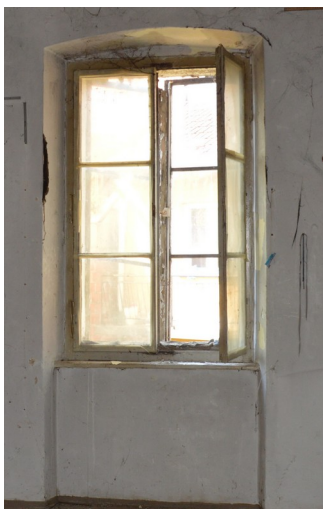
Slika: Okno južna fasada, 2.nadstropje

Lesena škatlasta dvojna dvokrilna okna z ravnim zaključkom brez nadsvetlobe so prosotna v 1. in 2. nadstropju. Zunanja krila se odpirajo navzven, notranja navznoter. Okna so premazana z belo pokrivno barvo. (glej arhitekturni detajl mapa 4)

Nova okna ne smejo biti izdelana iz lepljenega lesa, prav tako ni dovoljeno na steklo lepiti prečnih letvic. Nova okna morajo biti lesena škatlasta, dvojna dvokrilna brez nadsvetlobe, pri čemer se morajo po obstoječem detajlu zunanja krila odpirati navzven. Notranja krila imajo lahko termopansko zasteklitev. Okna je potrebno opremiti z masivnim patiniranim medeninastim okovjem. Mizarski detajl novih oken mora biti potrjen s strani ZVKDS.

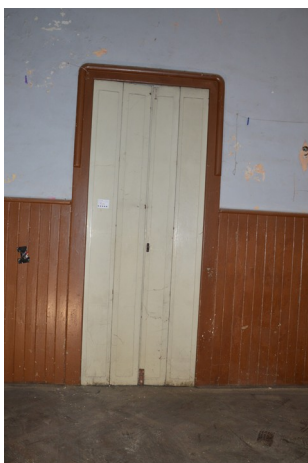
b3) Notranja polkna / notranje lesene naoknice, Velika dvorana

V veliki dvorani, v 1. nadstropju se nahaja 5 lesenih dvokrilnih prepogibnih naoknic, pobarvanih s pokrivno belo barvo. (glej arhitekturni detajl mapa 4)

- dokumentacija stanja,
- demontaža polken,
- transport v restavratorski atelje (po potrebi),
- mehanska in kemična odstranitev nečistoč in barve,
- sanacija okovja ali ustrezno nadomestno okovje,
- kemično čiščenje okovja,
- domodelacija manjkajočih kosov lesa (po potrebi),
- kitanje poškodb,
- insekticidna in fungicidna zaščita lesa (po potrebi),
- brušenje,
- luženje oz. izenačevanje (po potrebi),
- podboj se restavrira na mestu,
- barvni premaz na osnovi naravnih olj – bele barve,
- končni premaz za les na osnovi naravnih olj z vgrajeno UV zaščito.

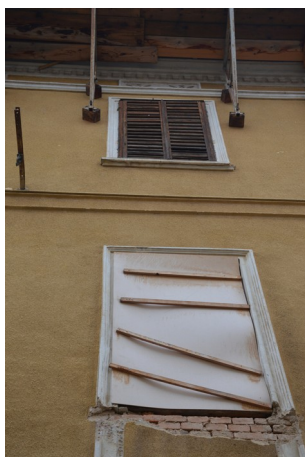
b4) Zunanje polkno / naoknica na zazidanem oknu

Zunanje polkno se nahaja na celotni stavbi le na enem mestu, in sicer v drugem nadstropju na južni fasadi, na zazidanem oknu.

Predlagamo, da se naoknica odstrani.

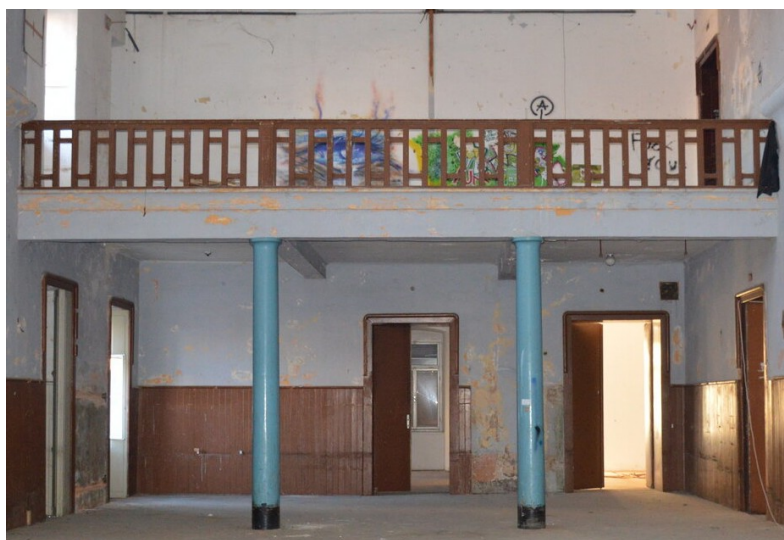
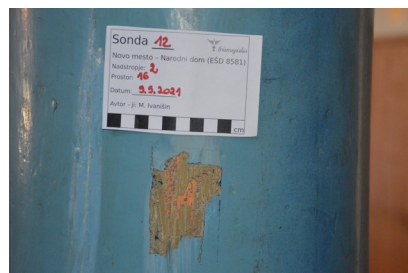
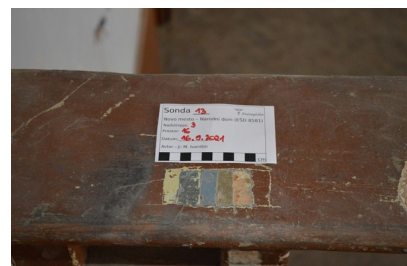
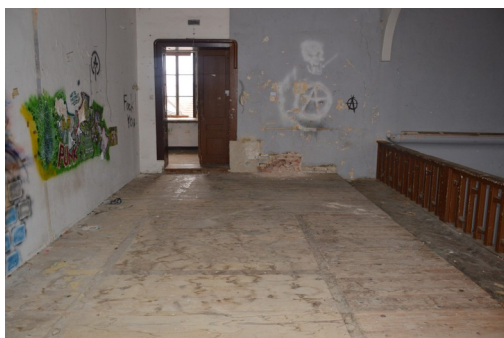
c) Balkonska konstrukcija (ograja in podporna stebra)

V Veliko dvorano je umeščena balkonska (oz. galerijska) lesena konstrukcija, podprta z dvema podpornima stebroma in tramovi ter leseno ograjo. Konstrukciji je s spodnje strani dodana trstika in ometana z ometom s poslikavo (glej notranji ometi in poslikave). Ograja in podporna stebra so leseni. Les je bil večkrat prebarvan, najverjetneje glede na oplesk dvorane. Podprona stebra v barvah od rdeče, svetlo zelene, temno modre od sedanje svetlo modre s cokelom (26 cm od tal) v črni barvi. Lesena ograja sledi tem odtenkom, le trenutna končna barva je debel sloj rjave oljne barve. Konstrukcija je v stabilnem stanju in jo je mogoče ohraniti.

- dokumentacija stanja,
- mehanska in kemična odstranitev barvo,
- sanacija poškodb,
- kitanje,
- luženje oz. izenačevanje (po potrebi),
- barvni premaz na osnovi naravnih olj (barvni ton določi ZVKDS),
- končni premaz za les na osnovi naravnih olj v vgrajeno UV zaščito (po potrebi).

Barvni ton se določi kompromisno glede na ostalo stavbno pohištvo in končno prezentirane stenske poslikave v tem prostoru, kar je odvisno od rezultatov nadaljnjih sondažnih raziskav na ostenjih v fazi prenove ter izvedbo barvne študije v fazi prenove za končno izvedbo. Glede na dosedanje rezultate sondiranja ostenja je v Veliki dvorani prisotnih več poslikav, čemer so najverjetneje sledile tudi barve galerije.

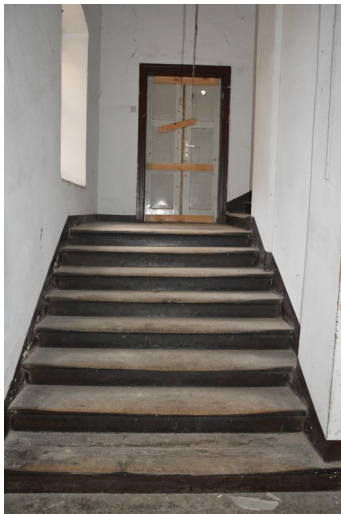
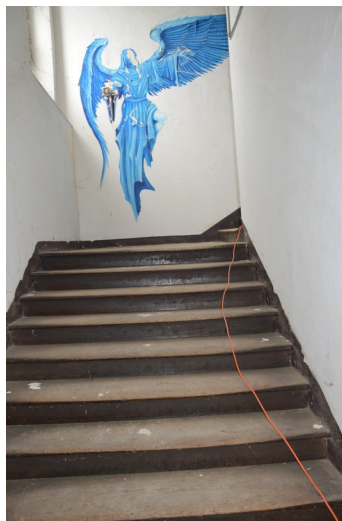
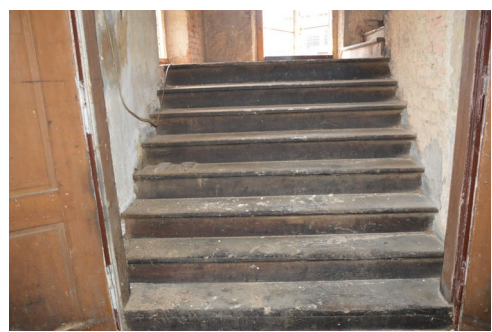
e) Lesene stopnice

Iz 1. v 2. nadstropje in iz 2. nadstropja na podstreho vodijo triramne stopnice okoli osrednjega kvadratnega jedra. Stopniščne rame so lesene iz hrastovega lesa. Možna je zamenjava lesenih stopnic za doseg požarne varnosti objekta.

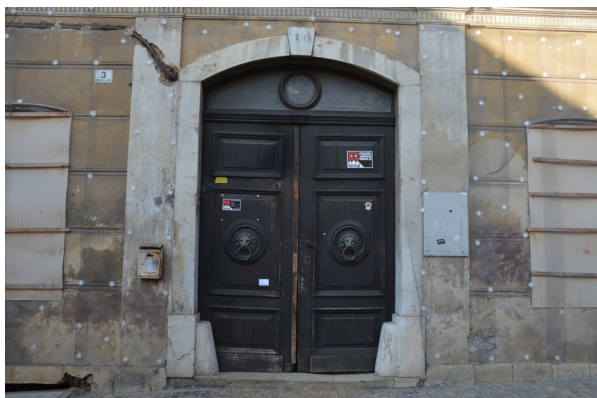
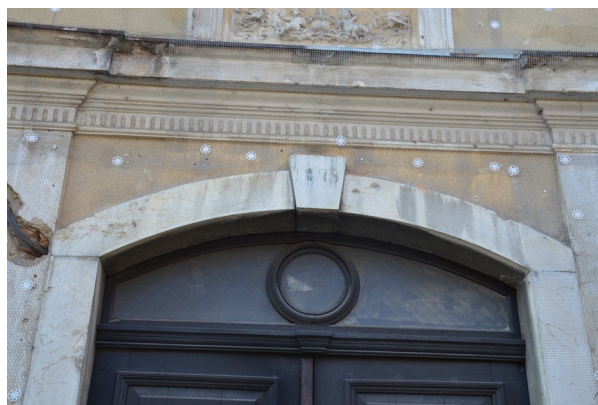
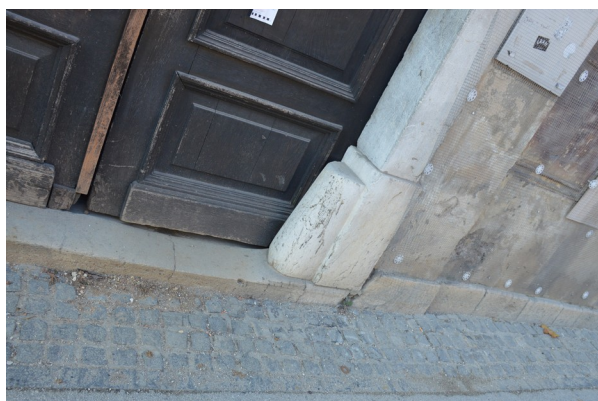
a) Kamniti portal glavnega vhoda

Kamniti portal je iz belega apnenca in je ločno zaključen s sklepnikom z letnico 1885, po višini ni členjen, iz njegove ravnine izstopata polkrožno stožičasto zaključeni bazi. Portal je v dobrem stanju, vidne so površinske nečistoče. Svetla dimenzija odprtine je 220 x 273 cm.

- dokumentacija stanja,
- odstranjevanje nečistoč z vodno meglico (nebulizacija) in finim ščetkanjem,
- sanacija razpok,
- utrjevanje,
- domodeliranje,
- hidrofbna zaščita (z biocidom oz. protigrafitnim učinkom)

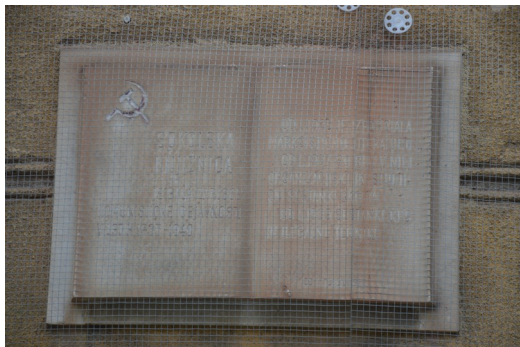
b) Spominska plošča Sokolski knjižnici

V vzhodno (čelno) fasado je vgrajena kamnita spominska plošča Sokolski knjižnici v obliki odprte knjige. Plošča je v dobrem stanju, vidne so površinske nečistoče. Med posegi na fasadi je potrebno spominsko ploščo zaščititi.

- dokumentacija stanja,
- odstranjevanje nečistoč z vodno meglico (nebulizacija) in finim ščetkanjem,
- zaščita z zaščitnim paropropustnim premazom

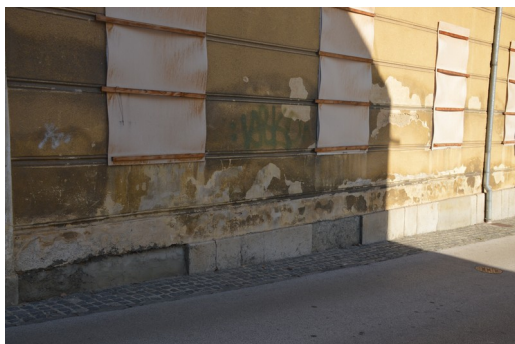
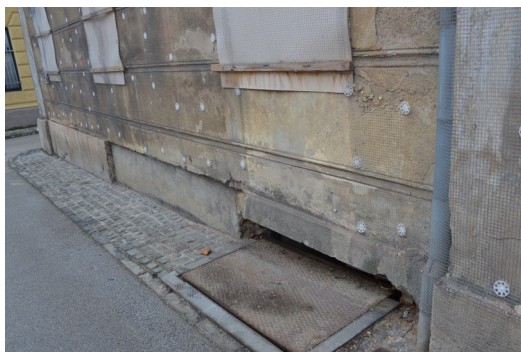
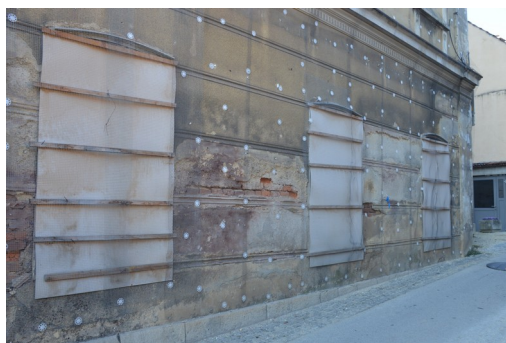
c) Kamniti colel / talni zidec

Na južni in čelni (vzhodni) fasadi je talni zidec iz debelih plošč iz apnenca; posamezne kamnite plošče cokla so razpokane in nekatere so odstopile od zidu oz. manjkajo.

V fazi obnove je priporočljivo izvesti novo kamnito oblogo v stiku s tlemi po obstoječem detajlu in jo z distančnimi nosilci ločiti od fasade, da se bo za njo vzpostavilo prezračevanje,

- dokumentacija stanja,
- demontaža predmetov – po potrebi
- odstranjevanje nečistoč z vodno meglico (nebulizacija) in finim ščetkanjem,
- sanacija razpok,
- utrjevanje,
- domodeliranje,
- dopolnjevanje manjkajočih plošč v naravnem kamnu,
- hidrofobna zaščita (z biocidom oz. protigrafitnim učinkom).

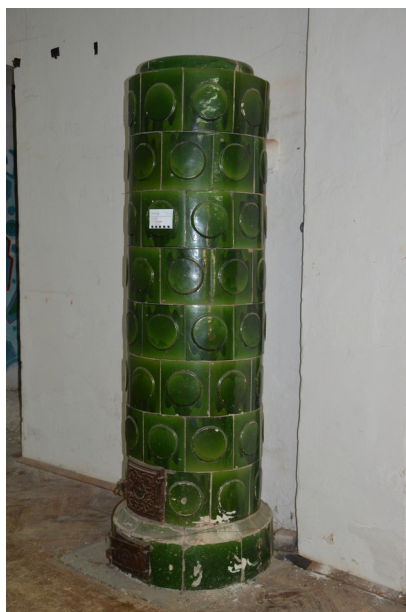
d) Visoka sobna keramična peč / lončena peč

Okroglo sobno peč premera 60 cm in višine 199 cm sestavljajo jo pečnice z zeleno glazuro z okroglo izboklino. Stoji na razširjenem spodnjem zidcu iz neprofiliranih ploščic premera 71 cm. Kurišče ima kovinska vratca. (glej arhitekturni detajl mapa 4)

Peč se uporabi na mestu.

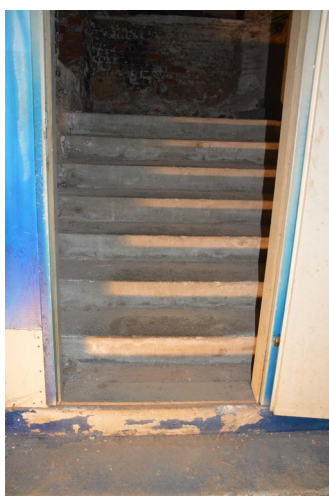
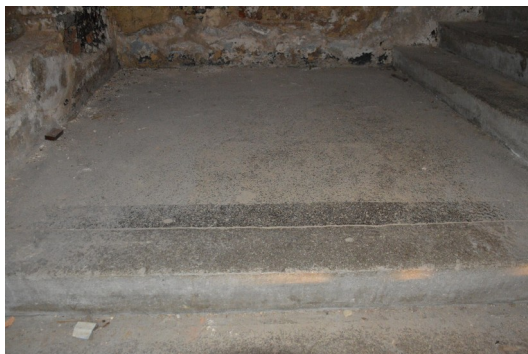
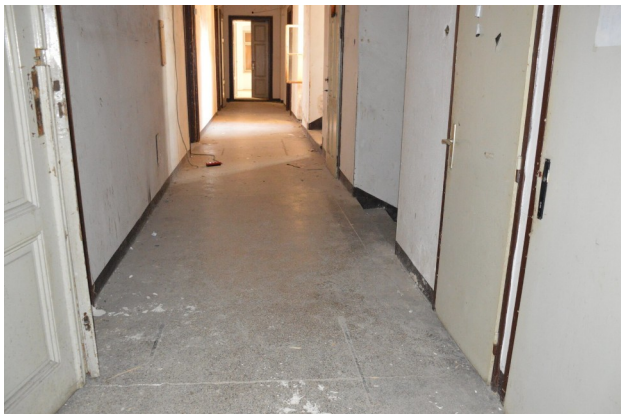
a) Teraco tlak

Oba stopniščna podesta in stopnice iz pritličja v 1. nadstropje ter hodnik v 1. nadstropje imajo položen traco tlak, ki je vlit na estrih. Osnova je iz sivega prevladujočega agregata, ki mu je ob stiku s stopnicami dodan črn pas. Na hodniku ni likovno obdelan. Datirali bi ga lahko v prvi polovici 20. stoletja, morda iz časa med obema vojama ali ko je z objektom upravljala JLA.

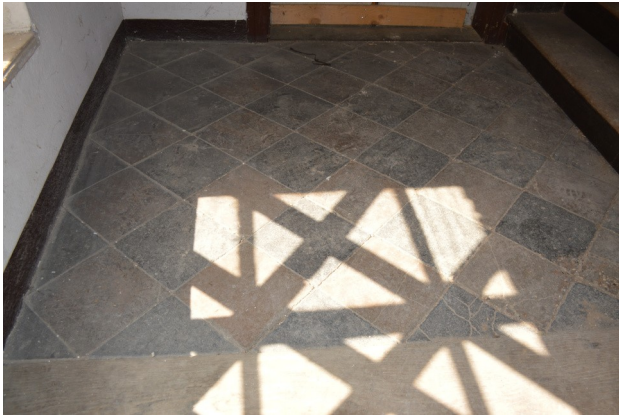
b) Obarvani betonski tlak

Stopnišče iz 1. v 2. nadstropje je grajeno triramno z dvema podestoma, okrog osrednjega jedra. Oba podesta sta tlakovana z diagonalno razporejenimi črno rumenimi tlakovci industrijske izdelave, ki so površinsko obrabljeni.

- dokumentacija stanja,
- odstranjevanje nečistoč z vodno meglico (nebulizacija) in finim ščetkanjem,
- domodelacija poškodovanih mest z granulatom ustrezne teksture in barve, ki ne sme odstopati od originala,
- poliranje
- zaščita z zaščitnim paropropustnim premazom

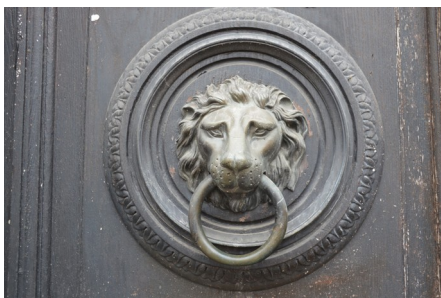
b) Bronasta glava leva s tolkalom na vhodnih vratih

Bronasta levja glava s tolkalom je del vhodnih vrat in je reliefni odlitek.

- dokumentacija stanja,
- demontaža (op potrebi),
- odstranjevanje nečistoč,
- protikorozijski premaz

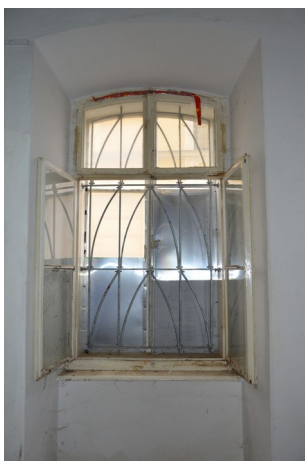
c) Kovinske mreže pritličnih oken

Okna v pritličju imajo vgrajene kovinske zaščitne mreže v sivem barvnem tonu, ki so sekundarnega izvora. Projektirane so bile na ZVKD Novo mesto in so bile vgrajene na zahtevo ZVKD oz. po načrtih konservatorja Jova Grobovška kot zaščita proti vlomu v času, ko je imel ZVKD v Narodnem domu svoje prostore (1987-1997).

Za večjo protivlomno zaščito je možno vgraditi v vsa pritlična okna kovinske zaščitne mreže (glej arhitekturni detajl mapa 4).

- dokumentacija stanja,
- demontaža (če je možno)
- odstranjevanje barvnih plsti in rje s peskanjem (če je možno) ali ročno z žičnato krtačo,
- protikorozijski premaz,
- nanos voska ali barvnega nanosa (temeljna in zaščitna barva),
- montaža,
- izdelava manjkajočih kovinskih mrež po arhitekturnem detajlu

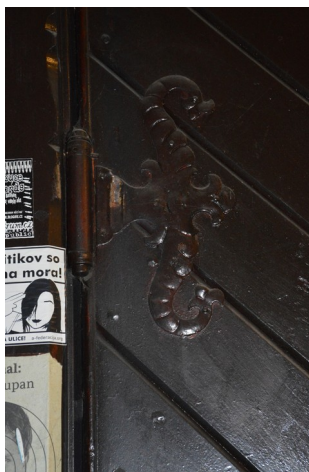
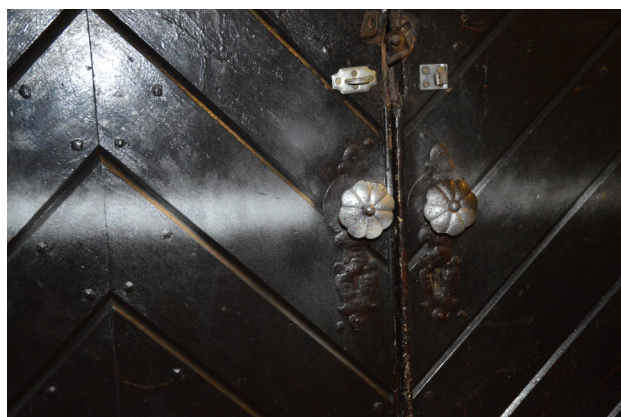
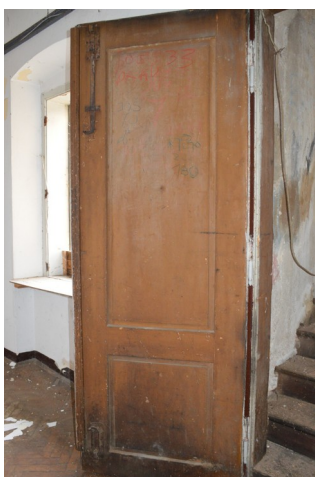
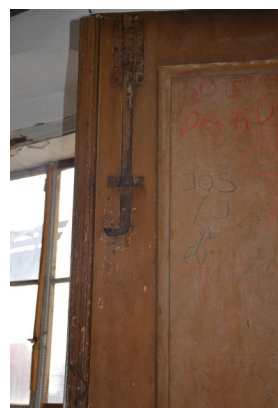
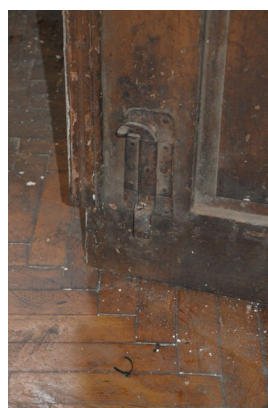
Okovje na stavbnem pohištvu, kovinski deli, tečaji in kljuke so površinsko oksidirani. Vidne so poškodbe kot so korozija luščenje in krivljenje.

- dokumentacija stanja,
- demontaža (če je možno)
- sanacija okovja / ravnaje ali ustrezno nadomestno okovje,
- odstranjevanje rje s peskanjem (če je možno) ali ročno z žičnato krtačo,
- protikorozijski premaz,
- nanos voska ali barvnega nanosa (temeljna in zaščitna barva),
- montaža.

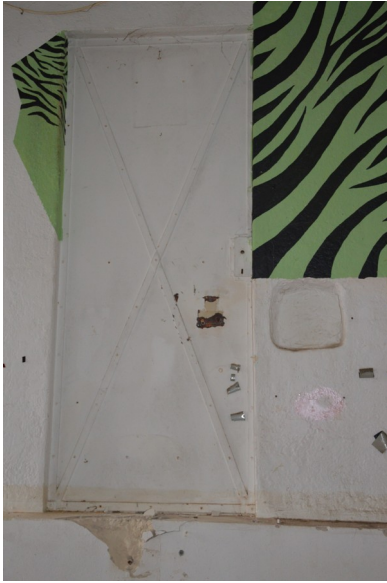
e) Kovonska vrata v drugem nadstropju

Vrata so vgrajena sredi stene, ki je z druge strani zazidana.
Predlagamo, da se vrata odstranijo.
