### **GEOLOŠKO POROČILO**

**o preverbi dejanske geološke sestave tal za potrebe varovanja gradbene jame  
pri rekonstrukciji črpališča Brod v Novem mestu**

**ŠT. DOKUMENTA:** **81 | 01 | 2023**

**DATUM IZDELAVE:** **September 2023**

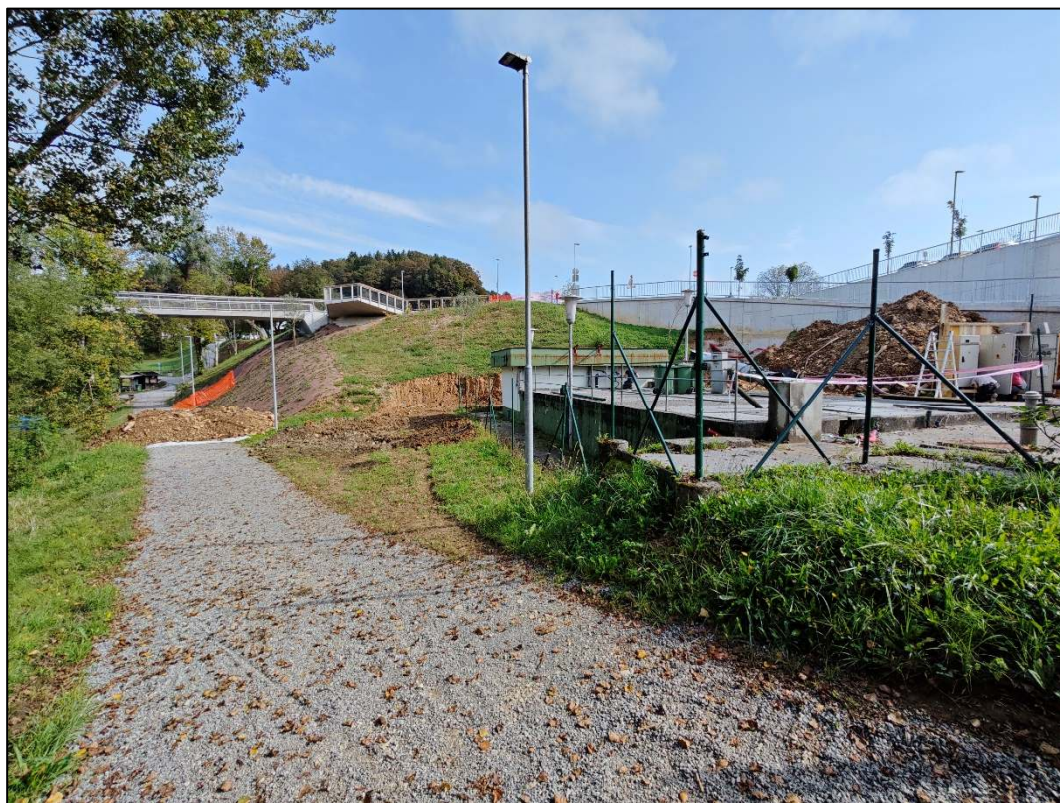
Slika 1: Črpališče Brod v Novem mestu, na kateri so predvidena rekonstrukcijska dela

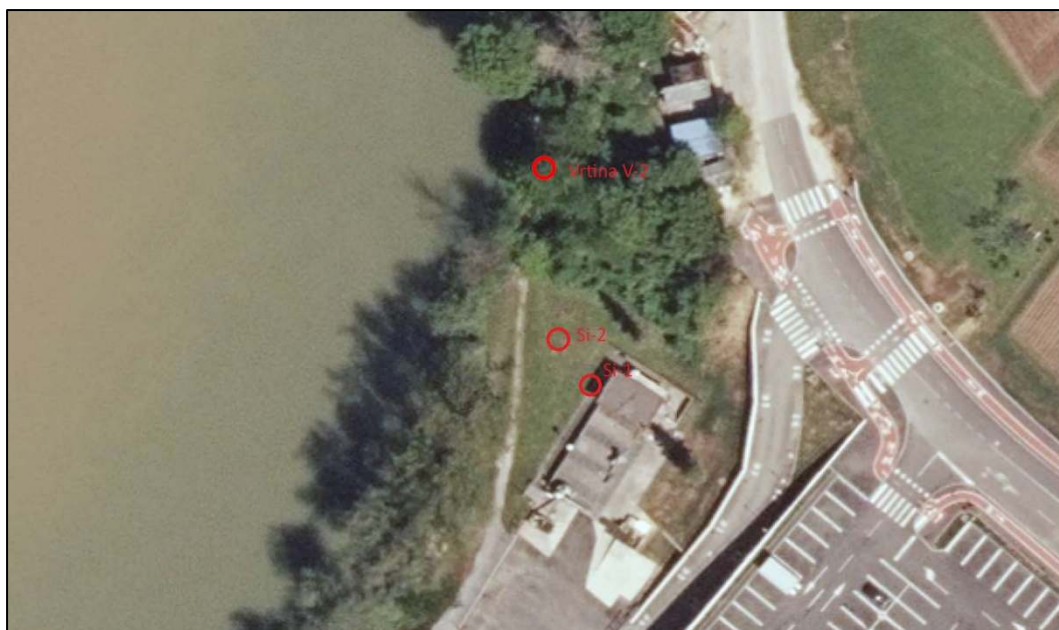
Na predmetnem zemljišču oz. neposredno ob črpališču Brod (*slika 2*) sta bila v sklopu geološko-geomehanskih raziskav izvedena dva (2) sondažna izkopa z rovokopačem, katerega je priskrbel izvajalec gradbenih del. Lokaciji obeh sondažnih izkopov Si-1 in Si-2 se nahajata neposredno ob samem črpališču oz. na območju, kjer je projektno predvideno varovanje gradbene jame z jeklenimi zagatnicami.

Slika 2: Prikaz približnih lokacij obeh sondažnih izkopov Si-1 in Si-2 neposredno ob črpališču Brod ter geomehanske vrtine V-2 (*izvedlo podjetje Geologija Idrija d.o.o., november 2016*)

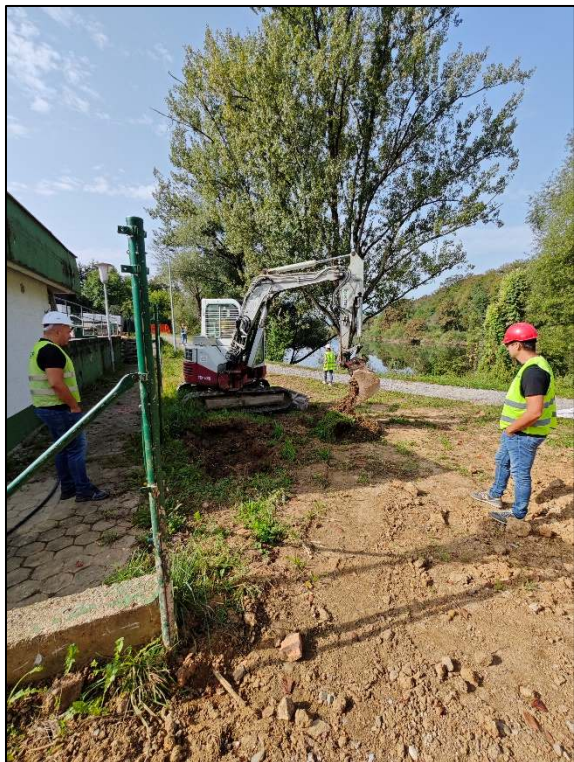
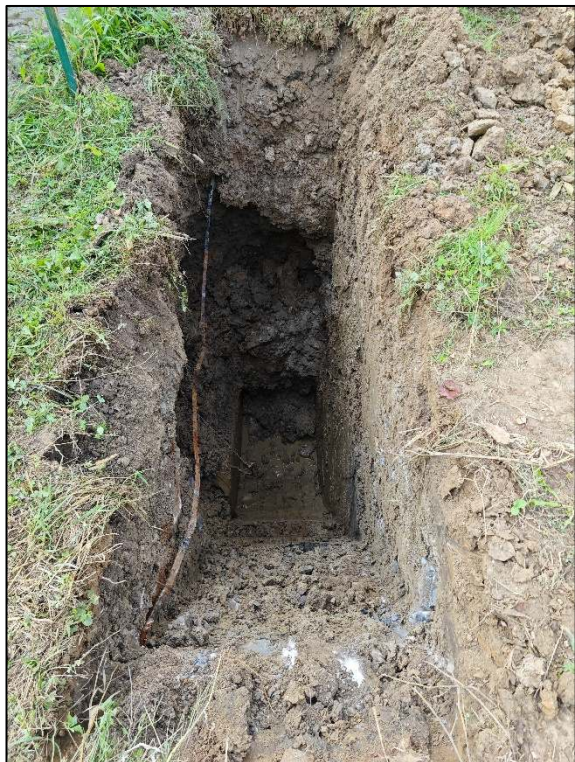
#### **Sondažni izkop Si-1:** (*slika 3 in 4; kota 0,00 se nahaja na približni abs.k.t.= 165,20 m.n.m.*)

| 0,00 m do 2,50 m | (UN): umetni nasip; mešanica peščeno glinasto meljnih zemljin s primesmi različnih kosov gradbenega materiala, zelo vlažno! |
| 2,50 m do 3,60 m | GC/GM, SM/SC: peščeno meljna glina do peščen zaglinjen melj s kosi karbonatnega grušča, sivorjave do sive barve, trde konsistence, $q_{zp}=200-250$ kPa, vlažno! |
| 3,60 m do 3,80 m | GC/GM: peščeno meljna glina s posameznimi kosi grušča, okrastrjave barve, trde konsistence, $q_{zp}=300-350$ kPa, vlažno! |

Na globini cca -2,50 m (na stiku umetnega nasipa in matičnih glinasto meljnih tal) smo evidentirali precejšnje **zaledne vode** v dno izkopa. Stene izkopa po končanem izkopu so se pričele lokalno zarušavati in niso izkazovale stabilno stanje!

Sliki 3 in 4: Sondiranje in vpogled v sondažni izkop Si-1

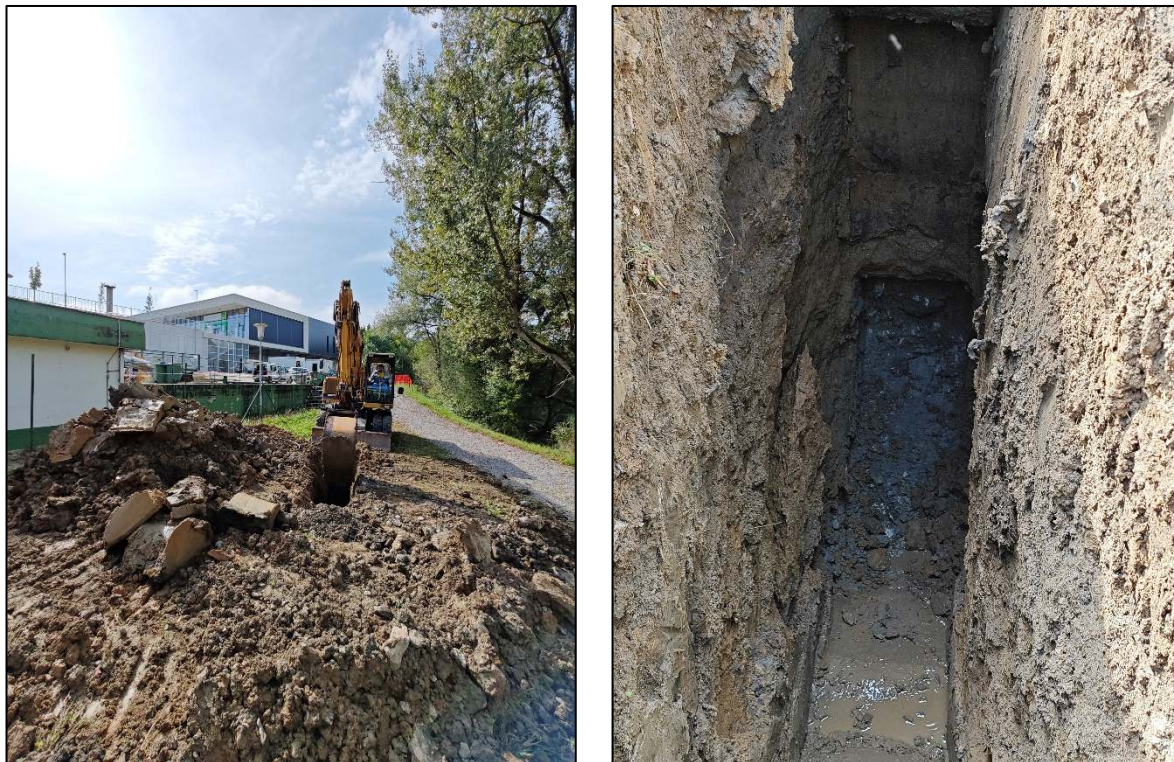
**Sondažni izkop Si-2: (slika 4 in 5; kota 0,00 se nahaja na približni abs.k.t.= 164,50 m.n.m.)**

| 0,00 m do 1,30 m | (UN): umetni nasip; mešanica peščeno glinasto meljnih zemljin s primesmi različnih kosov gradbenega materiala, zelo vlažno! |
| 1,30 m do 2,70 m | CL/ML, OH: peščena glina do peščen melj z vložki organske gline, sive barve, težkognetne do trde konsistence, $q_{zp}$ = 150-250 kPa, zelo vlažno! |
| 2,70 m do 4,70 m | GC/GM: peščeno meljna glina s posameznimi kosi karbonatnega grušča, sive do okraščene barve, težkognetne do trde konsistence, $q_{zp}$ = 150-200 kPa, zelo vlažno! |
| 4,70 m navzdol | hr. osnova: pretrta karbonatna osnova-apnenec, sive barve |

Na globini cca -4,10 m smo evidentirali rahlo solzenje vode iz zahodne izkopne brežine (iz smeri reke Krke proti izkopu). Precejanje zaledne vode evidentirano na globini cca -2,8 m. Stene izkopa so bile že tekom izvajanja sondažnih del izrazito nestabilne in so se močno zarušavale!

Slika 4 in 5: Sondiranje in vpogled v sondažni izkop Si-2

Glede na terenske ugotovitve dejanske geološke sestave tal pri izvedbi dveh dodatnih sondažnih izkopov Si-1 in Si-2 ter vpogleda v sestavo tal geomehanske vrtnice V-2, ki je del geološko-geomehanskega elaborata pri gradnji »Brv Irča vas smo mnenja, da projektno predlagana zaščita varovanja gradbene jame z izvedbo jeklenim zagatnic dolžine do 12,0 m kot taka na tem območju ni

primerna, saj na mikrolokaciji rekonstrukcije obstoječega črpališča Brod nastopa trda matična karbonatna osnova dokaj plitvo (na Si-2 na globini -4,70m) pod površjem, ki kot taka ne omogoča izvedbo oz. vgradnjo jeklenih zagatnic do zahtevane globine 12,0 m, kar se je pokazalo tudi pri prvotni vgradnji le-teh. Poleg ugotovljene geološke sestave tal, ki kot taka ni primerna za vgradnjo jeklenih zagatnic, je potrebno upoštevati še neposredno bližino reke Krke, ki neposredno vpliva na nivo talne vode na ožjem območju ob njej. Skladno s projektnimi zahtevami je predviden izkop v najnižji točke novega dela temeljne konstrukcije črpališča Brod cca -3,0 m do -4,0 m pod koto reke Krke, zaradi česar obstaja velika verjetnost večjih dotokov talne vode v območje izkopa. Na podlagi vseh ugotovitev predlagamo, da se razmisli o novem ustreznem načinu varovanja gradbene jame, ki bo upošteval dejansko geološko sestavo tal, neposredno bližino reke Krke, dejanski nivo talne vode na obravnavanem območju in bo kot tak zagotavljal varno izvedbo načrtovanih del. Ustrezna začasna varovalna konstrukcija (*npr. izvedba vodotesne diafragme, kombinacija uvrtnih AB pilotov in vmesnih tesnilnih jet ground pilotov, itd..*) mora zagotavljati ustrezno nosilnost ter istočasno zagotavljati ustrezno vodotesnost, tako da bo ob danih geološko-geomehanskih, morfoloških, hidrogeoloških razmerah in ostalih naravovarstvenih pogojih in omejitvah omogočeno strokovno izvesti načrtovana dela.

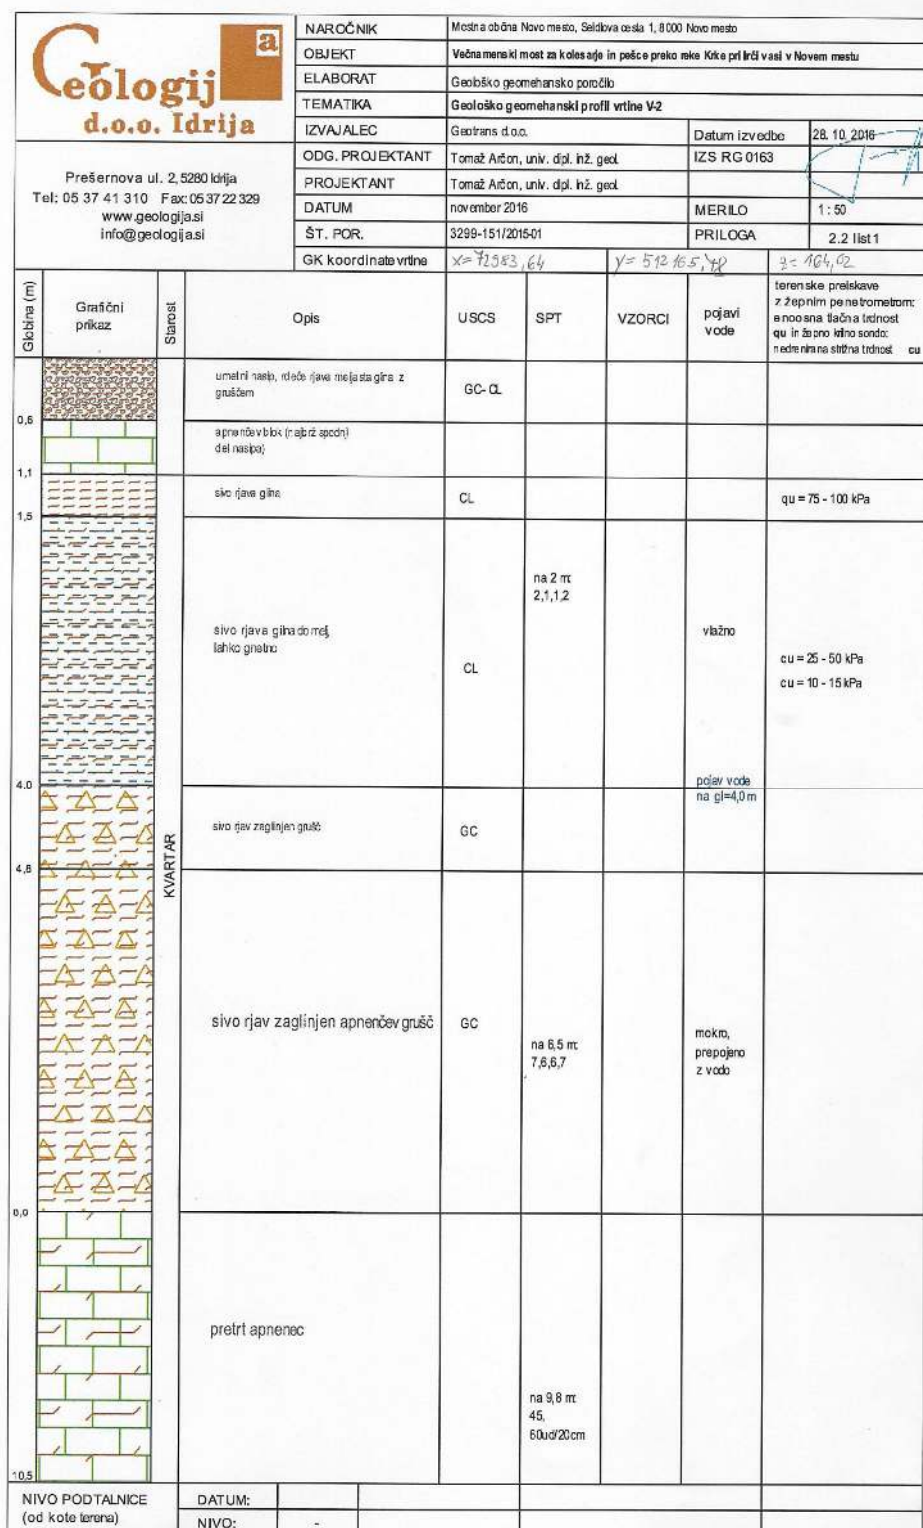
Priloga 1: Geološko-geomehanski profil vrtnine V-2

Pri izdelavi tega poročila smo za potrebe dodatne preverbe dejanske geološke sestave tal na ožji okolici okoli črpališča Brdo opravili dodatno še v vpogled v vsebino geološko-geomehanskega elaborata PGD projektne dokumentacije za izvedbo »Brv Irča vas«, april 2019, izdelovalec podjetje *EleaiC, projektiranje in svetovanje, d.o.o., Dunajska cesta 21, SI-1000 Ljubljana*, katero smo prejeli s strani predstavnika Občine Novo mesto, saj je bila v neposredni bližina leta 2016 izvedena geološko-geomehanska vrtina, oznaka V-2, dolžine 11,3 m s popisom sestave tal (*priloga 1*).
